伊方1号機使用済燃料ピットの手すり固定ボルトの  
落下防止用金具の折損について

22.3.30  
原子力安全対策推進監  
(内線2352)

伊方発電所1号機 使用済燃料ピット 手すり固定用ボルト落下防止金具 概略図

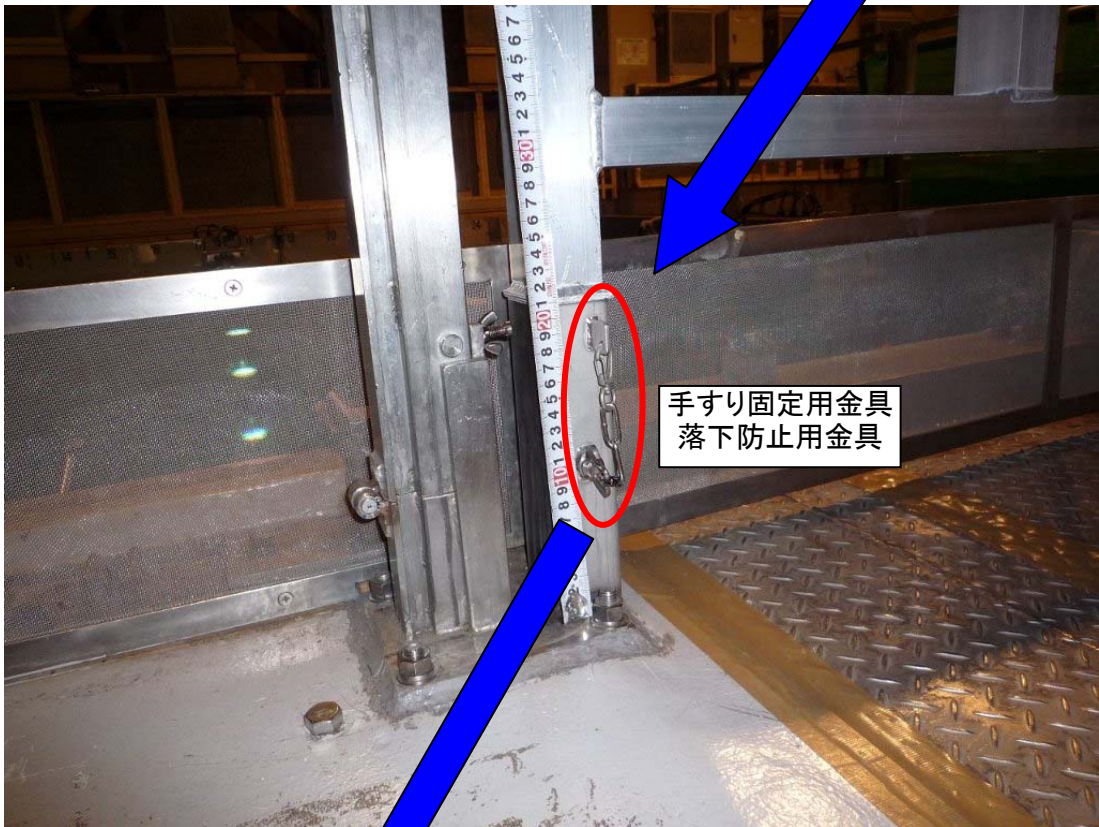
- 通常運転中の伊方1号機において、使用済燃料ピットの周囲に設置している手すり(脱着可能型)を固定しているボルトの落下防止用金具の一部が折損していることを保修員が発見した。
- その後、周辺作業場所及び使用済燃料ピット内の目視確認を実施したが、折損部分を発見することはできなかった。
- 折損部分が使用済燃料ピット内に落下している可能性もあることから、今後、詳細調査する。
- 本事象によるプラントへの影響及び環境への放射能の影響はない。

矢印方向から見て

手すり固定用金具  
落下防止用金具

- 3月30日(火)午後から、使用済燃料ピット内を水中カメラで調査する。
- 折損部分が使用済燃料ピット内に落ちていても、使用済燃料の貯蔵の安全性に影響することはない。
- 脱着可能な手すりの落下防止用金具は、当該箇所他に3箇所あり、目視にて健全であることを確認した。

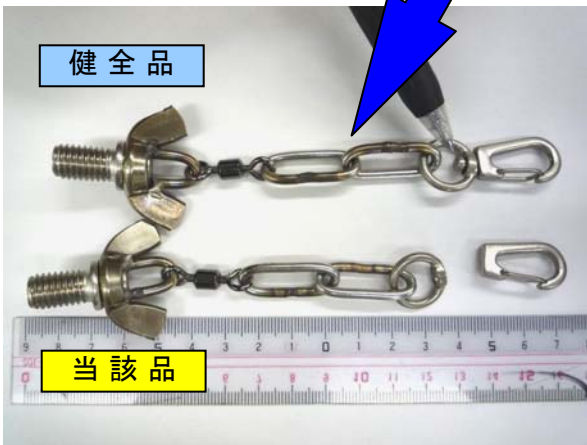
健全品

当該品
