伊方 1 号機使用済燃料ピットの手すり固定ボルトの
落下防止用金具の折損について (第 2 報)

22. 4. 1
原子力安全対策推進監
(内線2352)

伊方発電所1号機 使用済燃料ピット 手すり固定用ボルト落下防止金具 概略図

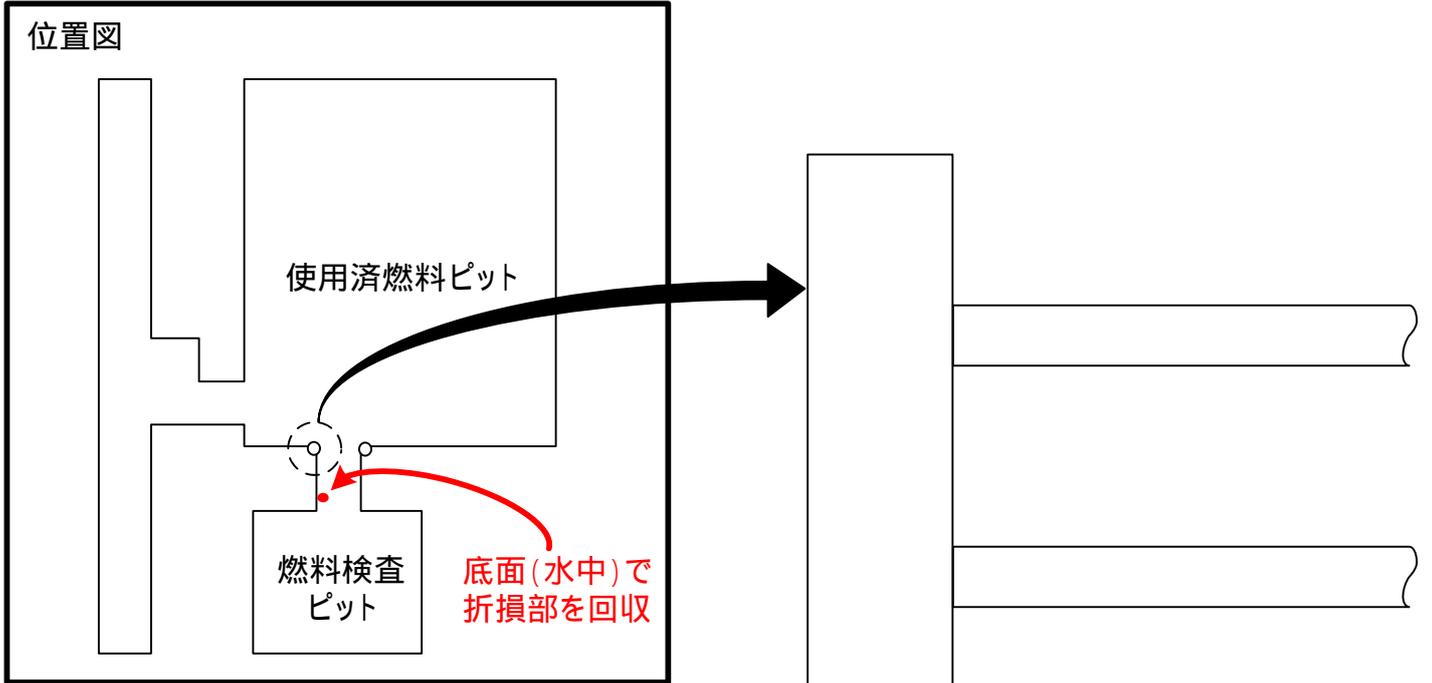
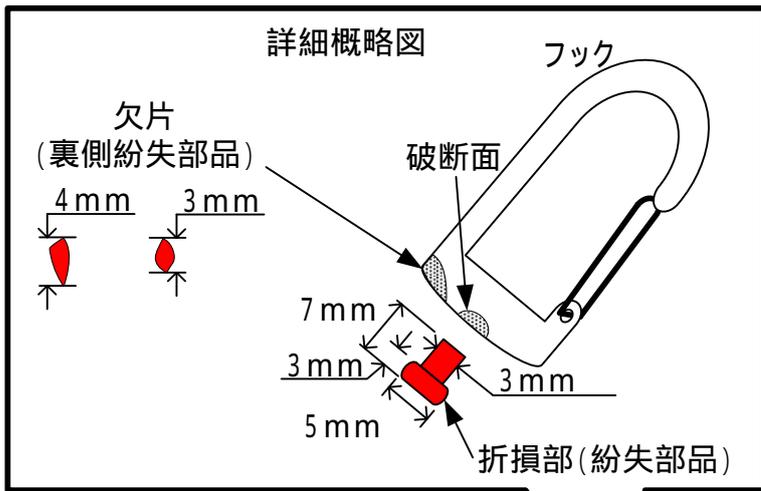
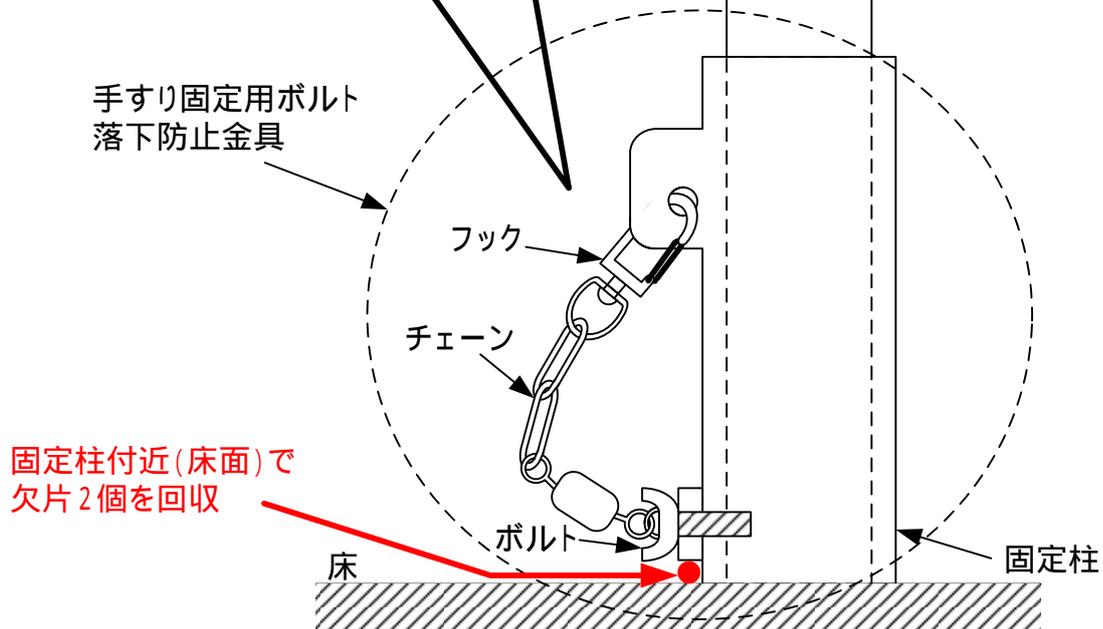
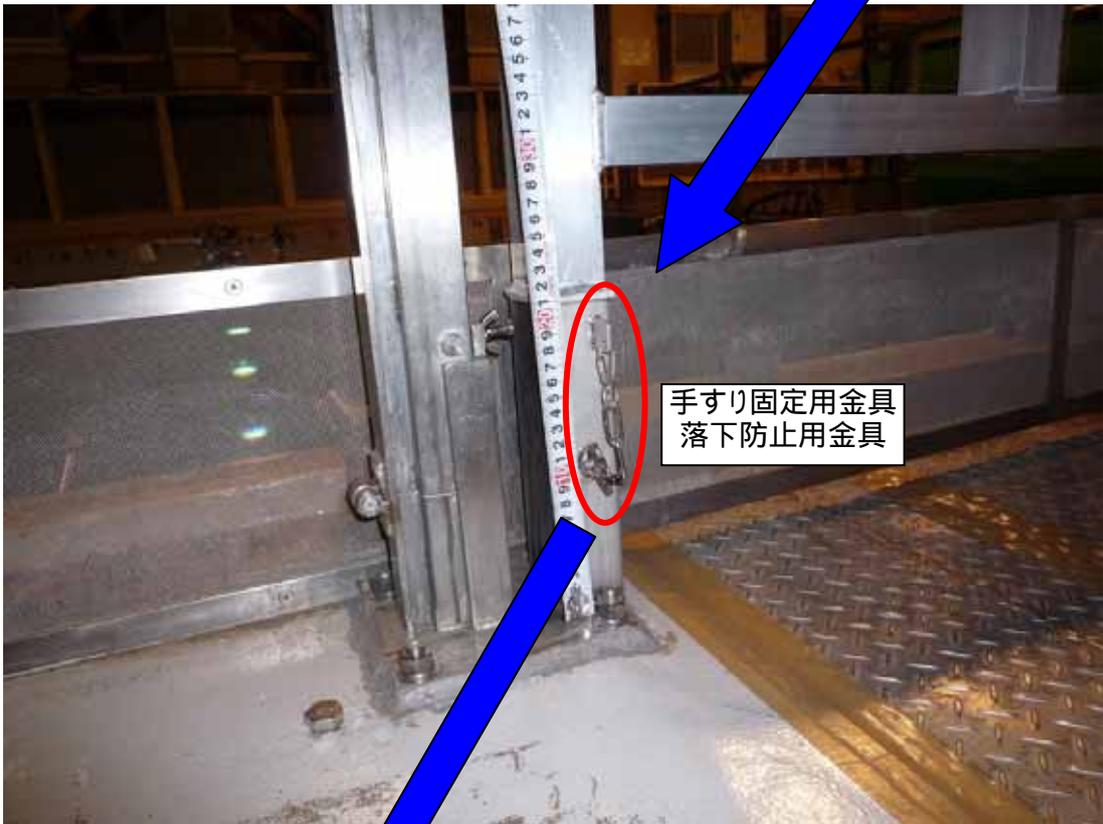
- 1 通常運転中の伊方 1 号機において、使用済燃料ピットの周囲に設置している手すり(脱着可能型)を固定しているボルトの落下防止用金具の一部が折損していることを係員が発見した。
- 2 その後、周辺作業場所及び使用済燃料ピット内の目視確認を実施したが、折損部分を見出すことはできなかった。
- 3 折損部分の使用済燃料ピット内に落下している可能性もあることから、今後、詳細調査する。
- 4 本事象によるプラントへの影響及び環境への放射能の影響はない。

矢印方向から見て

手すり固定用金具
落下防止用金具

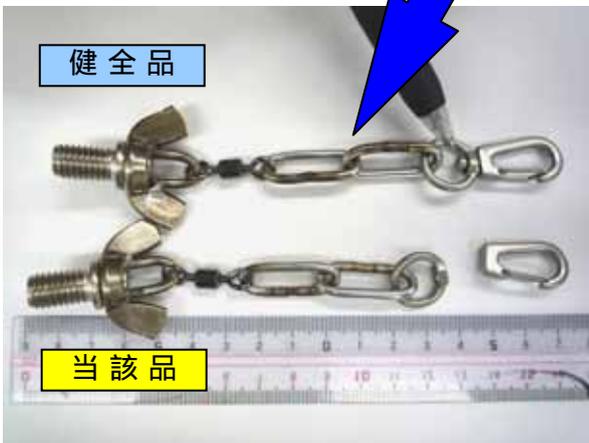
健全品

当該品

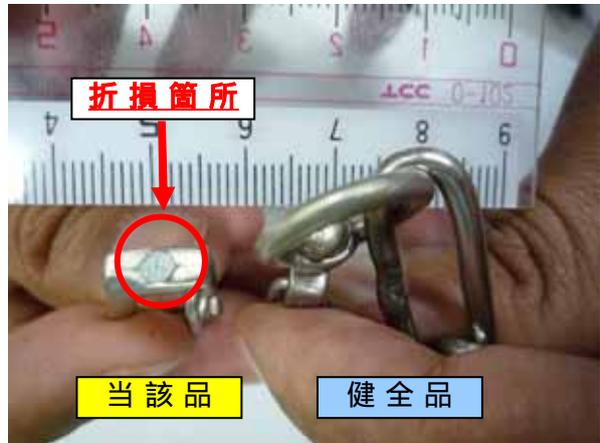
- 1 使用済燃料ピット内をカメラで調査した結果、落下防止金具を設置している手すりの下部の使用済燃料ピットと燃料検査ピットの連絡部底面において、折損部分と思われる部品を 1 個発見し回収した。
- 2 手すり固定柱の根元床面において、落下防止金具の欠片と思われる部品を 2 個発見し回収した。
- 3 これらの回収部品が落下防止金具の欠損部と一致したことから、欠損部が全て回収されたと判断し、今後は、折損が生じた原因等について、調査する。
- 4 本事象によるプラントへの影響及び環境への放射能の影響はない。

折損箇所

当該品

健全品
