エタノールアミン排水処理装置の排水冷却器からの水漏れについて

22. 7. 12
原子力安全対策推進監
(内線 2352)

伊方発電所 基本系統図

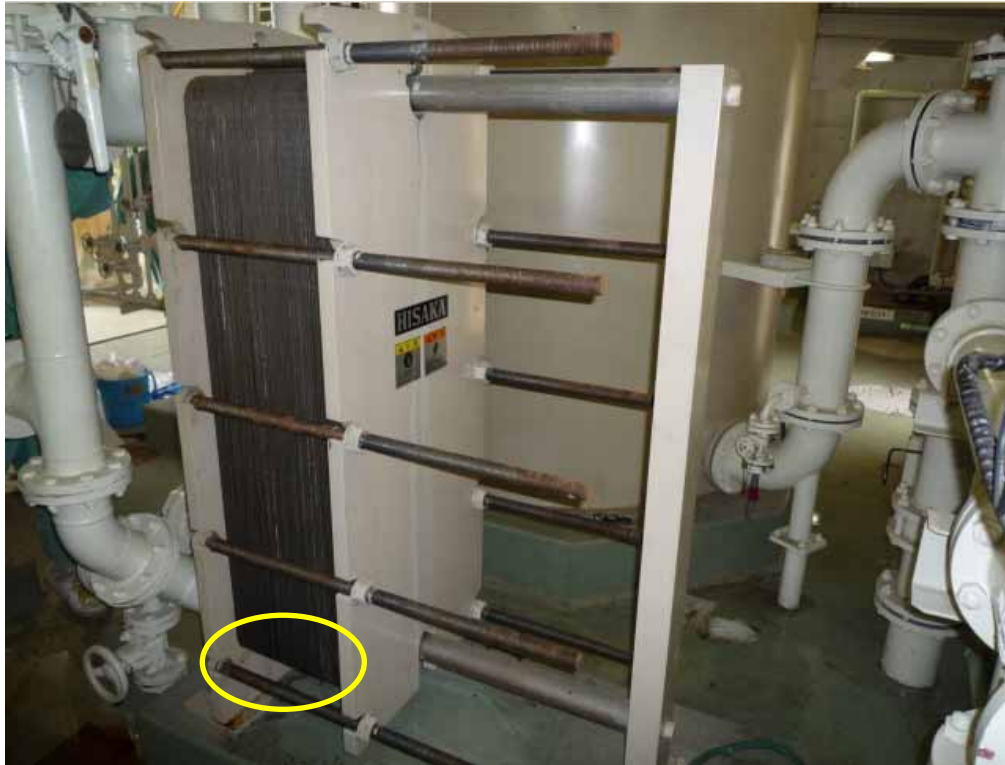
- 1 エタノールアミン排水処理装置において、排水冷却器より、1滴/秒程度の水漏れが発生していることを運転員が発見した。
- 2 その後、係員が冷却器の締付けボルトの増し締めを行ったが、水漏れが停止しないことから、11時50分に装置を停止して冷却器の点検を実施することとした。
- 3 今後、詳細調査を行う。
- 4 本事象によるプラントへの影響及び環境への放射能の影響はない。

排水冷却器からの水漏れ

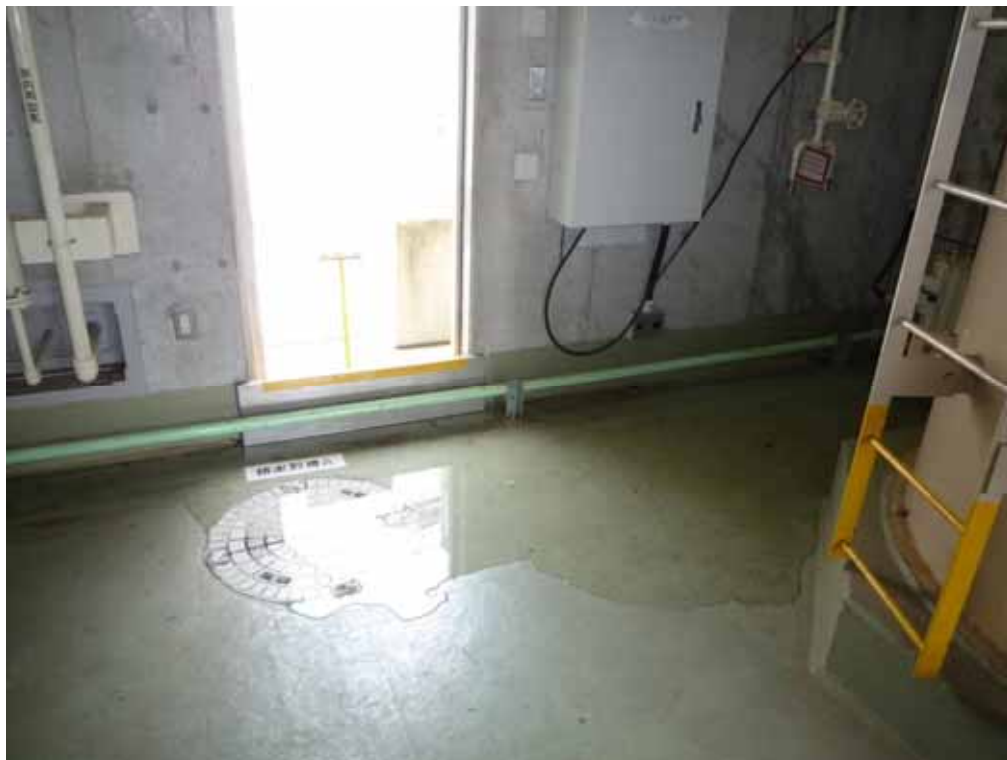
- 1 調査の結果、冷却器のガスケットが減肉していたことから、ガスケットを新品に取り替えた後、排水処理装置を運転して、漏えいのないことを確認のうえ、6月15日(火)10時45分、通常状態に復旧した。
- 2 漏えいした排水は約50リットルで、紙ウエスでふき取って回収し、総合排水処理装置で処理した。
- 3 今後、詳細を調査する。
- 4 本事象によるプラントへの影響及び環境への放射能の影響はない。

床への水漏れ状況

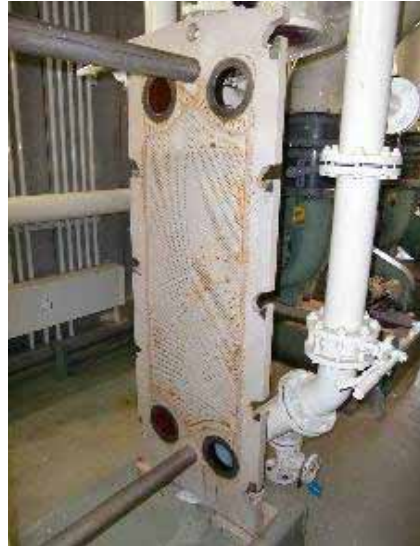
フレーム状況

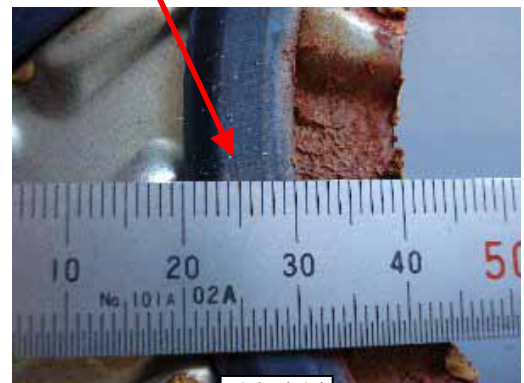
プレート(ガスケット)状況

電解液側

冷却水側

冷却水側に比べて
ガスケットが減肉
している。
