**伊方 2 号機燃料移送装置の変形について (第 2 報)**

22 . 8 . 6  
原子力安全対策推進監  
(内線 2352)

# 伊方発電所 基本系統図

# 伊方発電所 燃料移送装置概略図

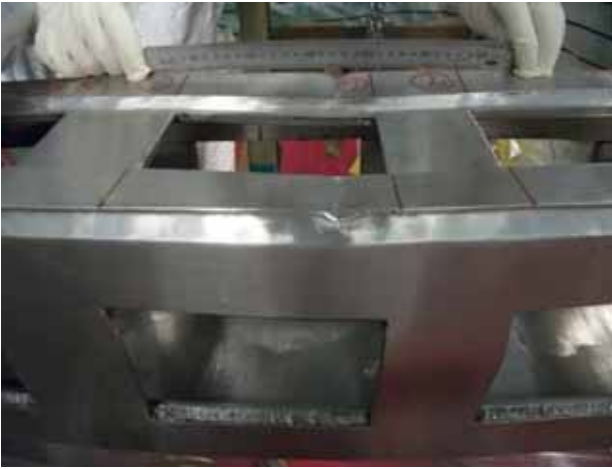
(修正前)

- その後の調査を行い、変形があった燃料コンテナについては、油圧ジャッキ等により変形部分の修正を行った。このほか、コンベアカー(燃料コンテナを載せる台車)やリフティングフレームの軸受構成部品の一部などにも接触による変形が確認されたため、修正や部品の取り替えを行った。
- その後、模擬燃料を使用して燃料移送装置の動作確認を行い、異常のないことを確認し、8月6日(金)15時50分、通常状態に復旧した。
- 今後、詳細調査を行う。
- 本事象によるプラント運転への影響及び環境への放射能の影響はない。

2号機 燃料移送装置コンテナ (修正前 / 修正後)

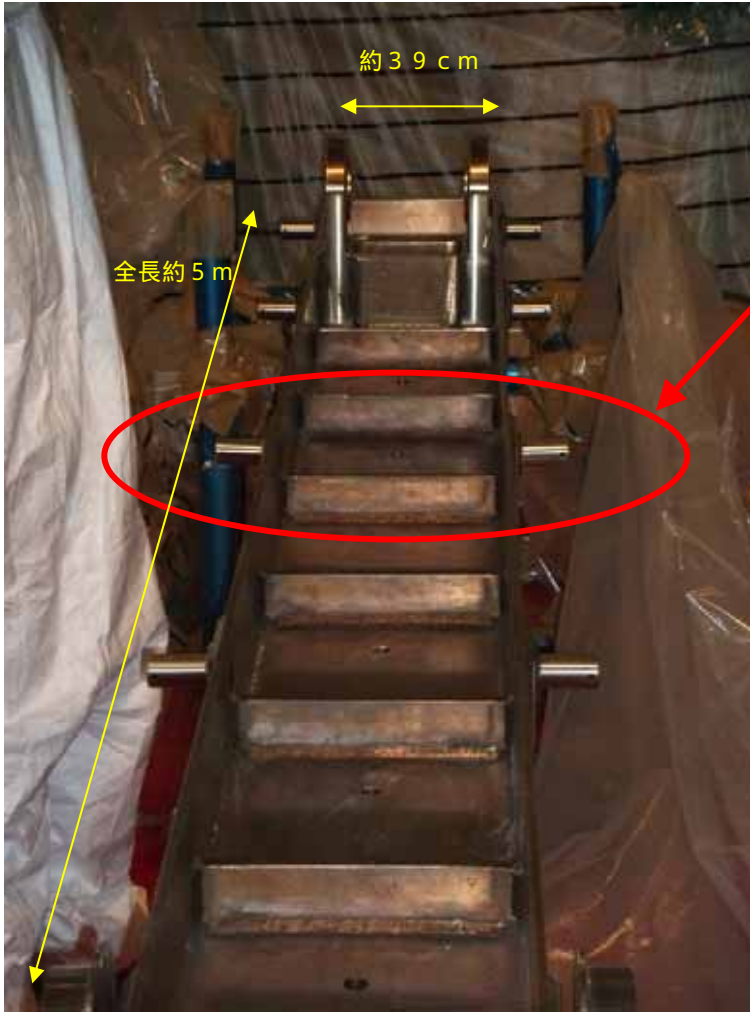
## 燃料移送装置コンベアカー

燃料コンテナとリフティング  
フレーム接触位置の近傍の車  
輪軸付近が内側に約 4 mm の  
変形を確認し、修正実施

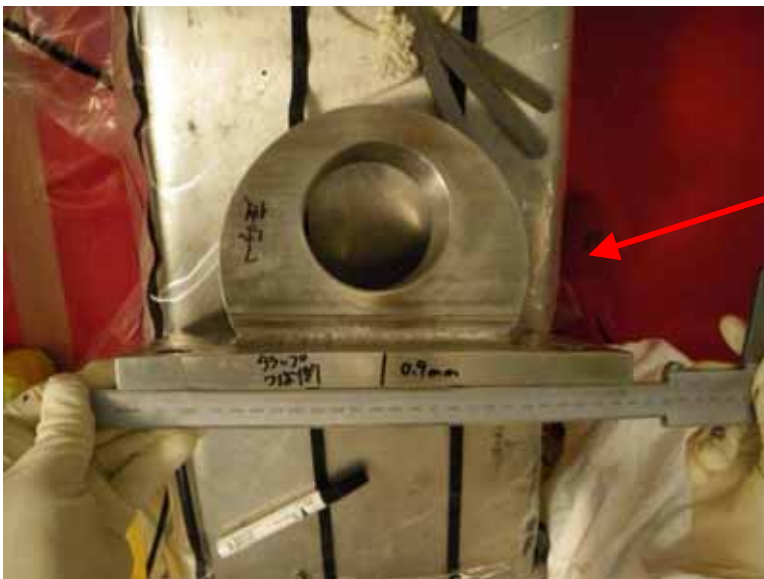
## 軸受構成部品の一部

軸受構成部品の一部に変形  
(0.9mm) が確認されたため  
取替えを実施
