伊方 2号機 充てんポンプ 出口 逃がし弁の異常について

22 . 8 . 21

原子力安全対策推進監

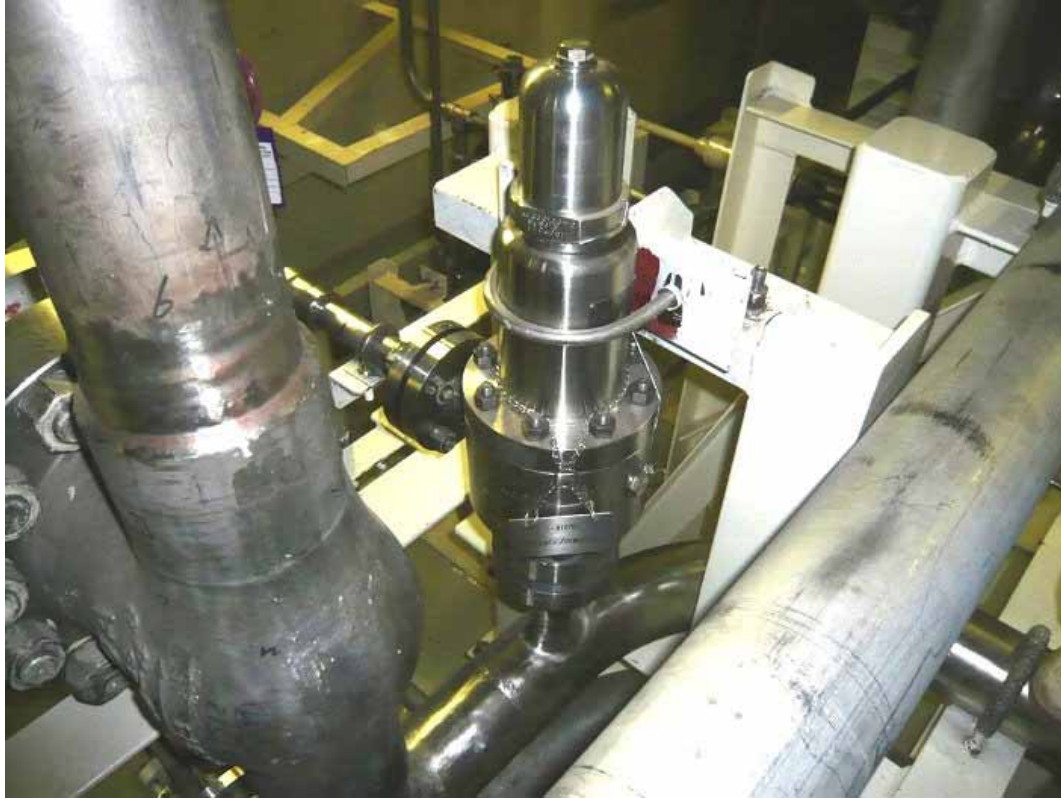
2号機 充てんポンプ2B出口逃がし弁

- 1 ポンプ出口弁の逃がし弁が動作し続け、吹き止まらなかったため当該ポンプを停止した。
- 2 その後、再度当該弁を加圧し確認した結果、当該弁は正常に閉止していることが確認された。
- 3 なお、当該弁が動作した場合でも吐出したほう酸水は系統内に回収され外部には漏えいしない。
- 4 今後、当該ポンプの運転状態を監視する。

圧力上昇によるポンプや配管の損傷を防止するため、系統内が予め設定された圧力以上になると自動的に弁体を開き、圧力を下げる機能を有する弁。

- 1 その後、充てんポンプ 2 B の運転状況を監視していたが、当該弁が確実に閉止していることを確認し、8月21日(土)8時50分、通常状態に復旧した。
- 2 なお、念のため、8月27日開始の定期検査時に当該弁の点検を実施する。
- 3 本事象によるプラント運転への影響及び外部への放射能の影響はない。
