伊方2号機使用済燃料ピット水中照明ホルトの折損について(第2報)

23.3.18  
原子力安全対策推進監  
(内線 2352)

# 伊方発電所2号機 使用済燃料ピット灯具概要図

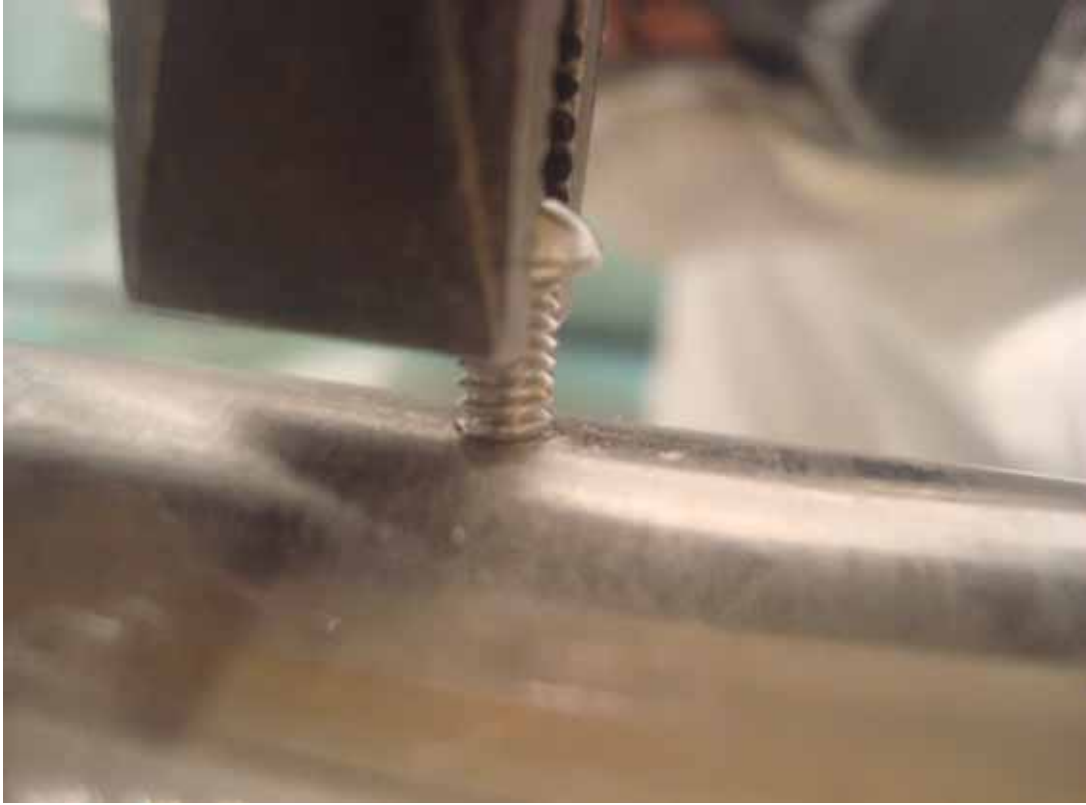
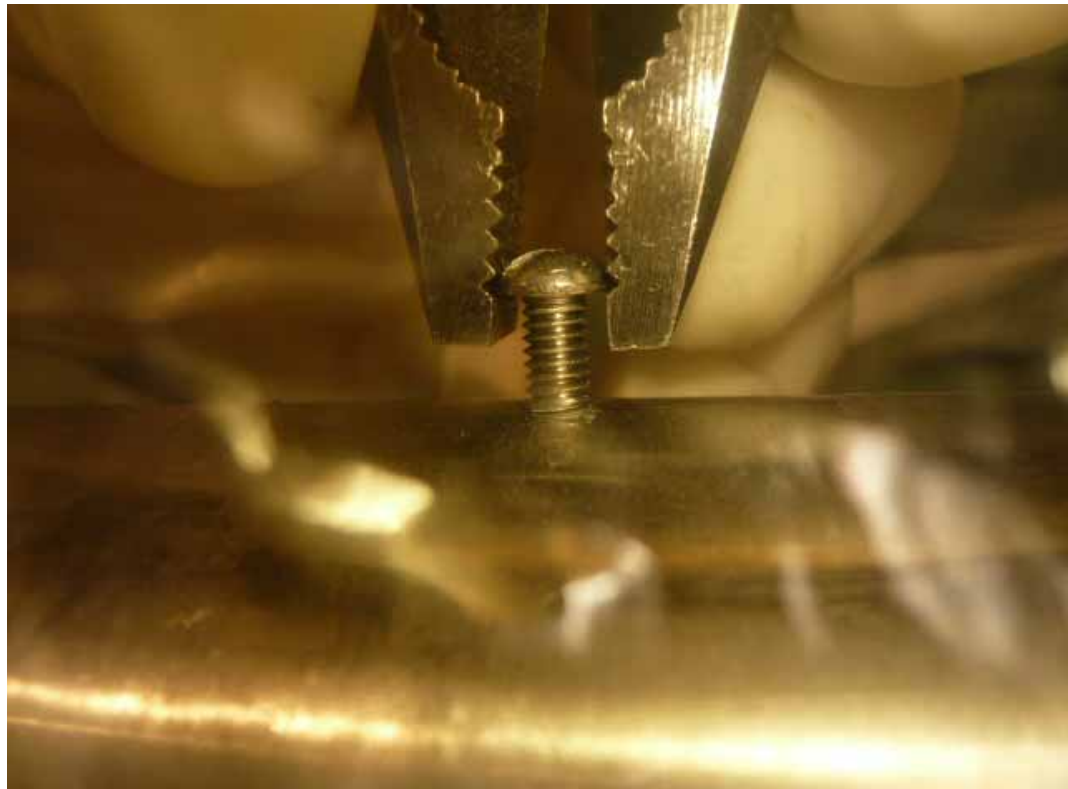
回収したボルトの一部と残っていたボルトを照合した結果、一致

- 1 その後、折損したボルトの一部および座金(2枚)を回収し、ボルトの折損部が一致することを確認した。
- 2 今後、折損が生じた原因等について、調査することとする。
- 3 なお、本事象に伴うプラント運転への影響および環境への放射能による影響はない。
