[ 異常時通報連絡の公表文 ( 様式 1 - 1 ) ]

伊方発電所における電気出力の瞬間変動について

23 . 7 . 8  
原子力安全対策推進監  
( 内線2352 )

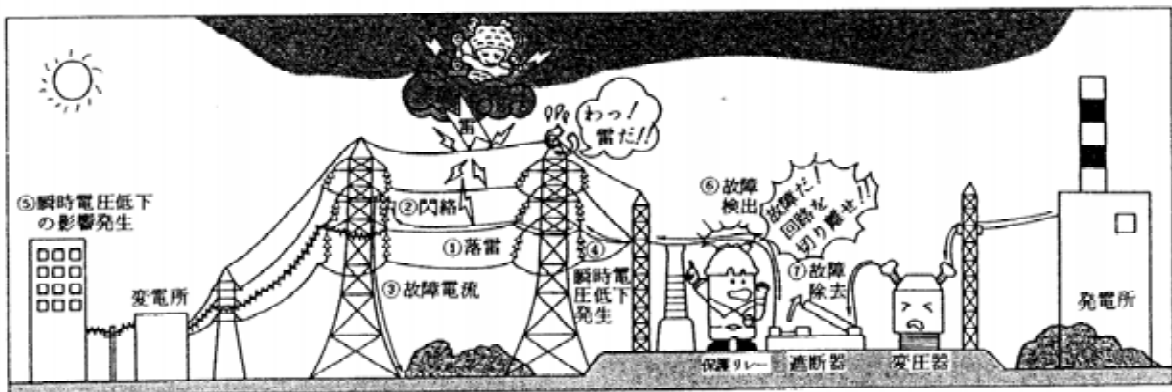
### 系統ショックによる電気出力変動

全ての発電所と電気利用者は、送電線等を通じて結ばれているため、この電力システムのどこかに落雷による短絡等の大きな変動が生じると、上記のような送電線への影響が発生し、系統全体の電氣的な状態が瞬時に変動するため、発電所ではその変動に応じて、短時間の発電機の出力変動が発生する。

なお、原子炉の熱出力は、電気出力の変動に緩やかに応答するため、電気出力の短時間の変動には影響されない。
