[異常時通報連絡の公表文 (様式 1 - 1)]

伊方3号機海水ポンプ軸受潤滑水流量の低下について

23.10.11
原子力安全対策推進監
(内線 2352)

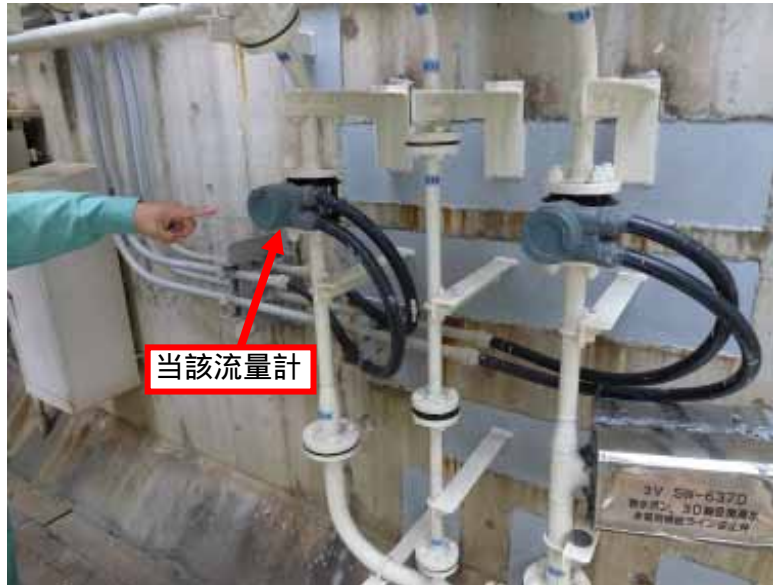
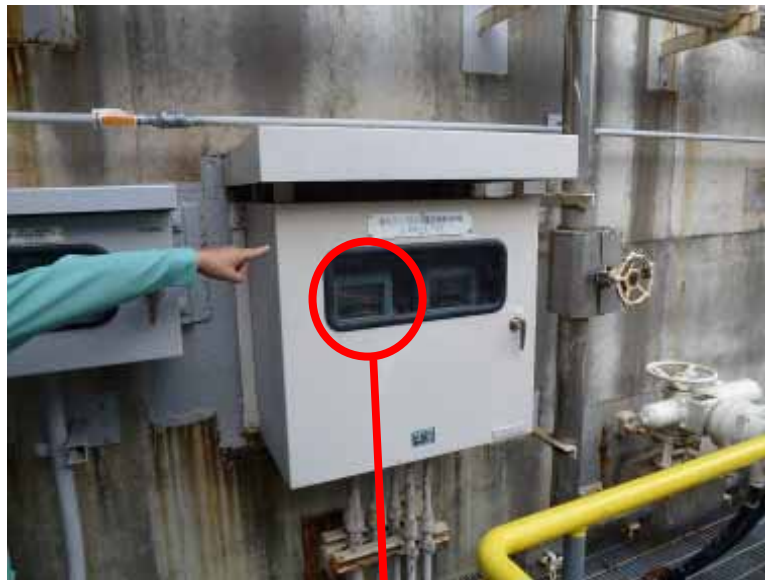
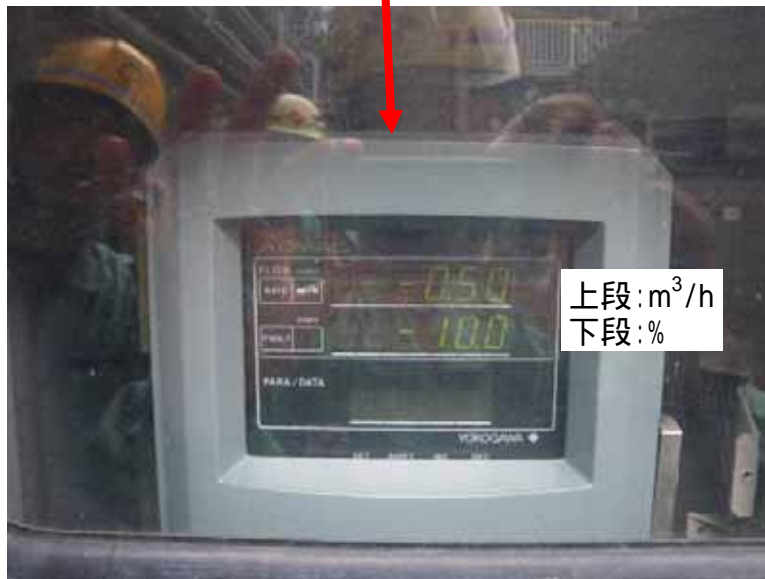
当該流量計

流量計

上段: m^3/h
下段: %

流量変換器

流量を測定するため、配管に取り付けられている検出器。当該検出器は流れている海水に接触している電極により、検出された電圧から流量を測定しており、電極が汚れると正確な測定ができなくなる。
