原子力発第11066号  
平成23年5月31日

平成23年東北地方太平洋沖地震を踏まえた新耐震指針に照らした既設発電用原子炉施設等の耐震安全性の評価結果の報告に係る原子力安全・保安院における検討に際しての意見の追加への対応について（報告）  
の国への提出について

平成23年東北地方太平洋沖地震を踏まえた新耐震指針に照らした既設発電用原子炉施設等の耐震安全性の評価結果の報告に係る原子力安全・保安院における検討に際しての意見の追加への対応に基づく報告について

東北地方太平洋沖地震の発生に伴って、大きな地殻変動が観測されたことを踏まえ、原子力発電所の耐震設計上考慮する必要のある断層に該当する可能性の検討に当たって必要な情報として、伊方発電所周辺において、既往の調査に基づき、耐震設計上考慮していない断層、変位地形・リニアメント等（以下、断層等という）に関する情報を『伊方発電所3号機「発電用原子炉施設に関する耐震設計審査指針」の改訂に伴う耐震安全性評価結果報告書改訂版』から抜粋し、整理した。

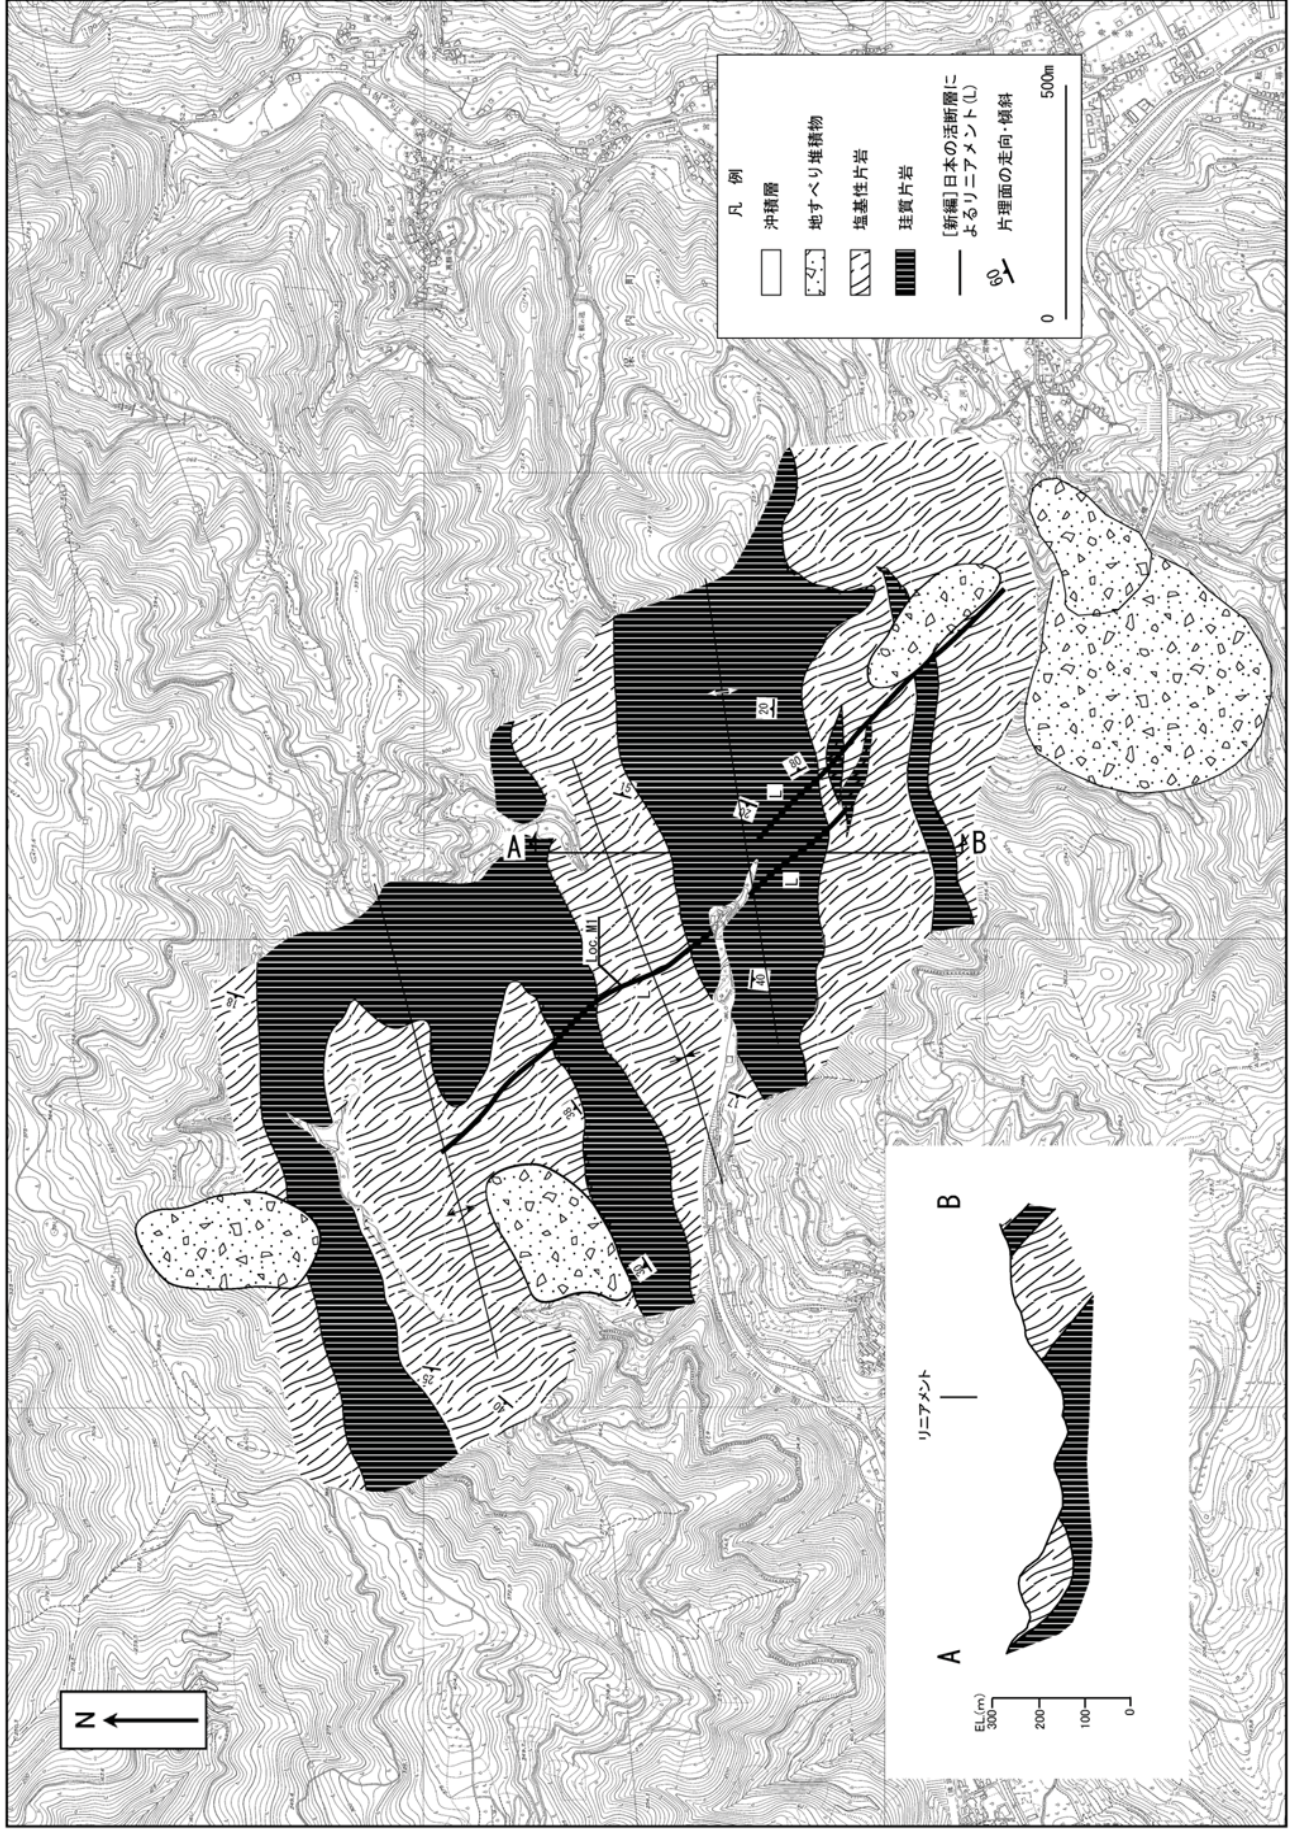
添付図-1.2：宮内リニアメント周辺の地質図・地質断面図（国土地理院発行5千分の1国土基本図を使用）

調査項目	調査手法	調査結果	備考
文献調査	—	<p>〔新編〕日本の活断層(1991)：長さ約1.7km・確実度Ⅲ・活動度記載なし</p> <p>活断層詳細デジタルマップ(2002)：なし</p> <p>活断層図-高知(1982)：なし</p>	
変動地形的調査	空中写真判読	変位地形・リニアメントは判読されない。	添付図-1.1
地表地質調査	地表踏査	宮内付近でリニアメントを横断して東北東-西南西走向に連続する地層の分布に大きな食い違いは認められない。	添付図-1.2
		宮内付近に塩基性片岩が分布しており、断層あるいは破砕部は認められない。	添付図-1.3
総合評価		○「〔新編〕日本の活断層(1991)」によるリニアメントに対応する断層は存在しないものと判断される。
