伊方発電所 第3号機
放水ピット水モニタの指示上昇について

平成23年10月
四国電力株式会社

1. 件名
伊方発電所 第3号機 放水ピット水モニタの指示上昇について

3. 事象発生の設備
第3号機 放水ピット水モニタ

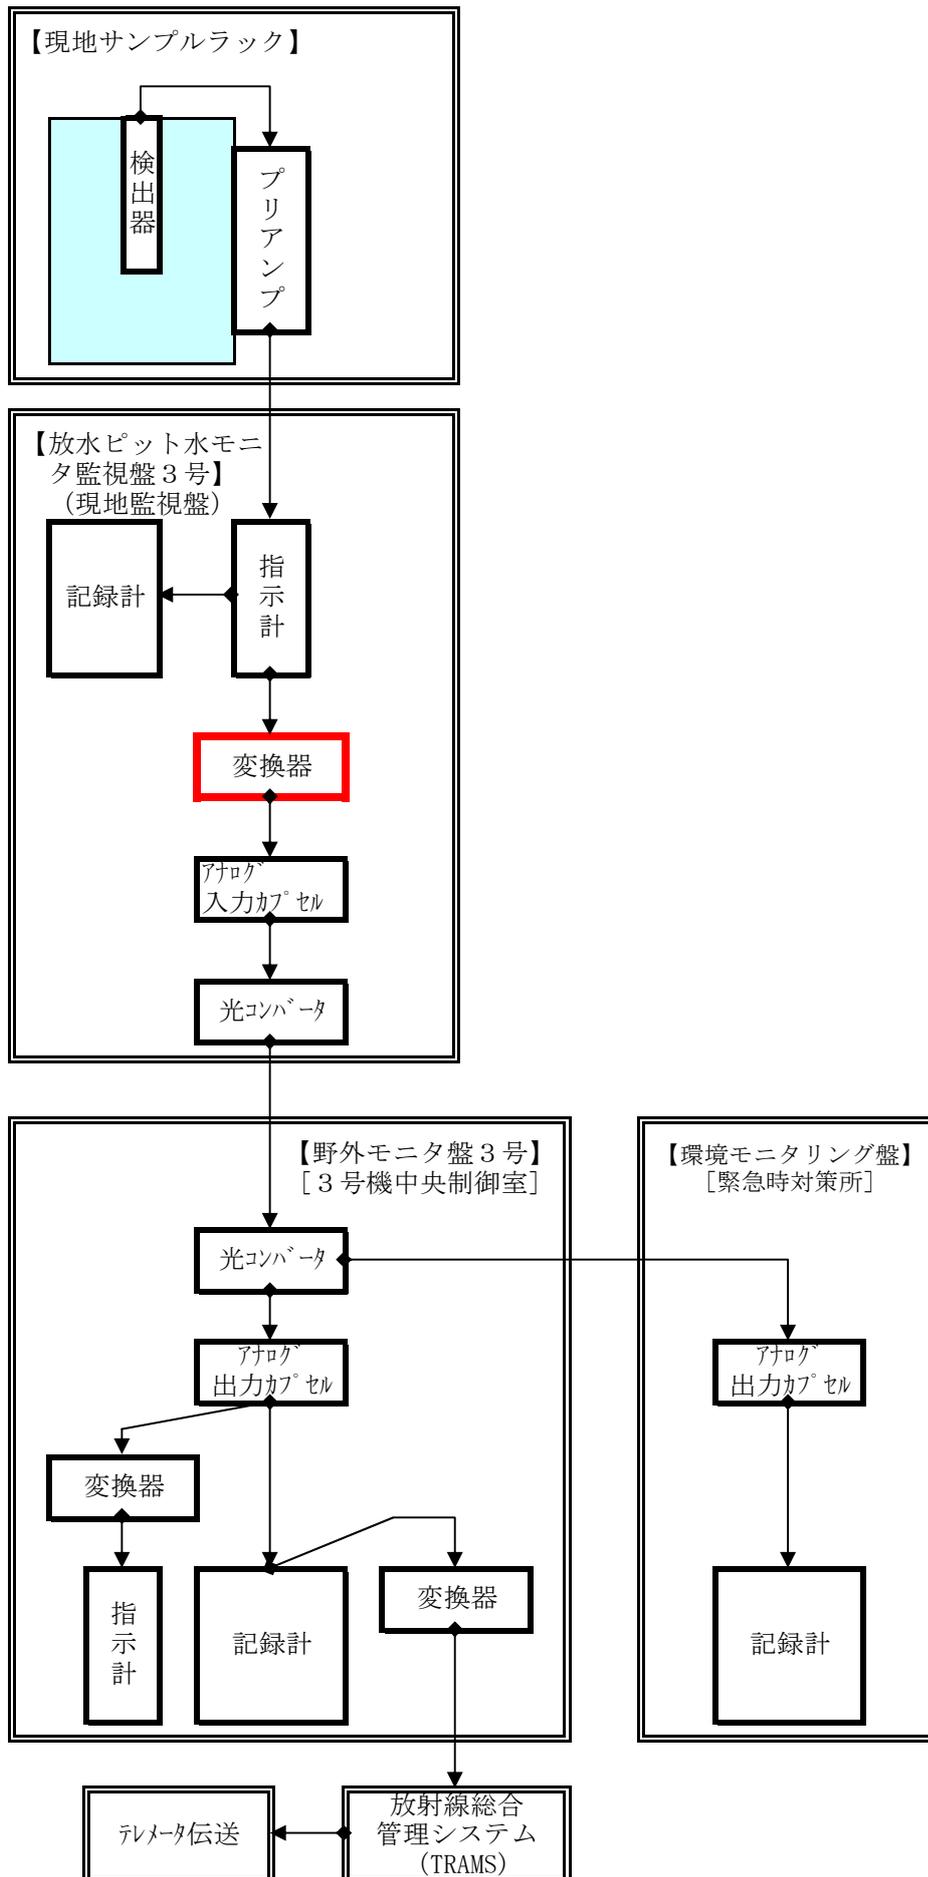
添付資料－1 3号機 放水ピット水モニタ 概略図

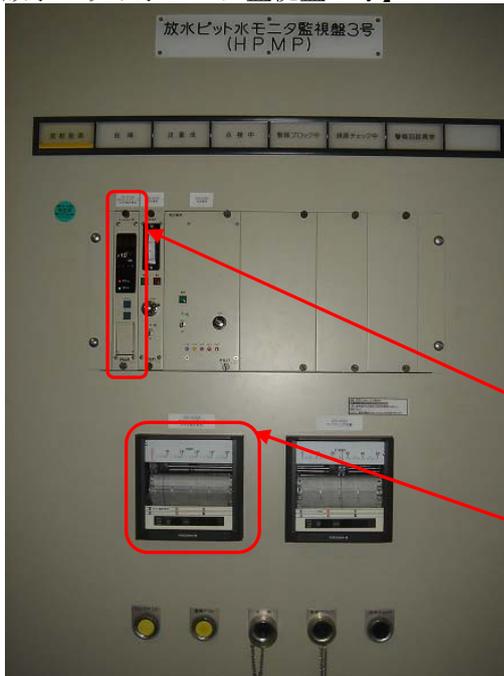
【放水ピット水モニタ監視盤3号】

事象発生時の状況から、現地監視盤の指示計から記録計の間は正常であり、野外モニタ盤3号および環境モニタリング盤が同様の事象が発生していた。

このことから、現地監視盤の指示計から野外モニタ盤3号光コンバータ間の信号回路に問題があると推定した。ただし、アナログ入力カプセルおよび光コンバータは、自己診断による故障を発信していないことから、健全であると推定した。

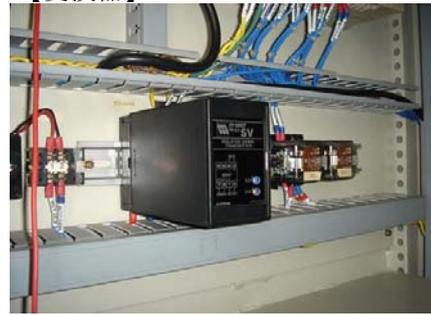
【変換器】

このため、現地監視盤の変換器に不具合が生じていると推定した。

- (1) 現地監視盤の変換器を取替えた。
- (2) これまで取替えを実施していない同型の変換器について、平成23年8月の定期点検時に変換器を取り外して模擬試験回路による単体試験を実施し、問題ないことを確認した。
- (3) これまで取替えを実施していない同型の変換器について、変換器の取替えを平成24年度に実施するとともに、定期的（10年に1回程度）に取替えを実施し、設備の信頼性向上を図る。

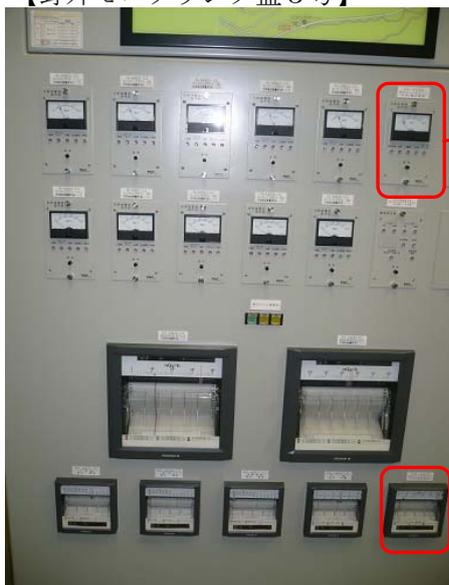
【野外モニタリング盤3号】

- ・ 指示計は、通常指示値を示しており正常であった。
- ・ 記録計は、6時10分頃に一時的な指示上昇がみられたが、その後通常指示値に戻った。

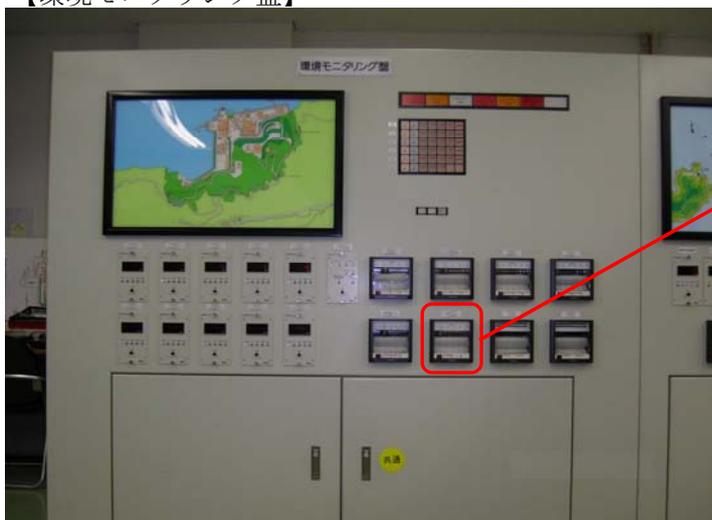
【環境モニタリング盤】

- ・ 記録計は、6時10分頃に一時的な指示上昇がみられたが、その後通常指示値に戻った。

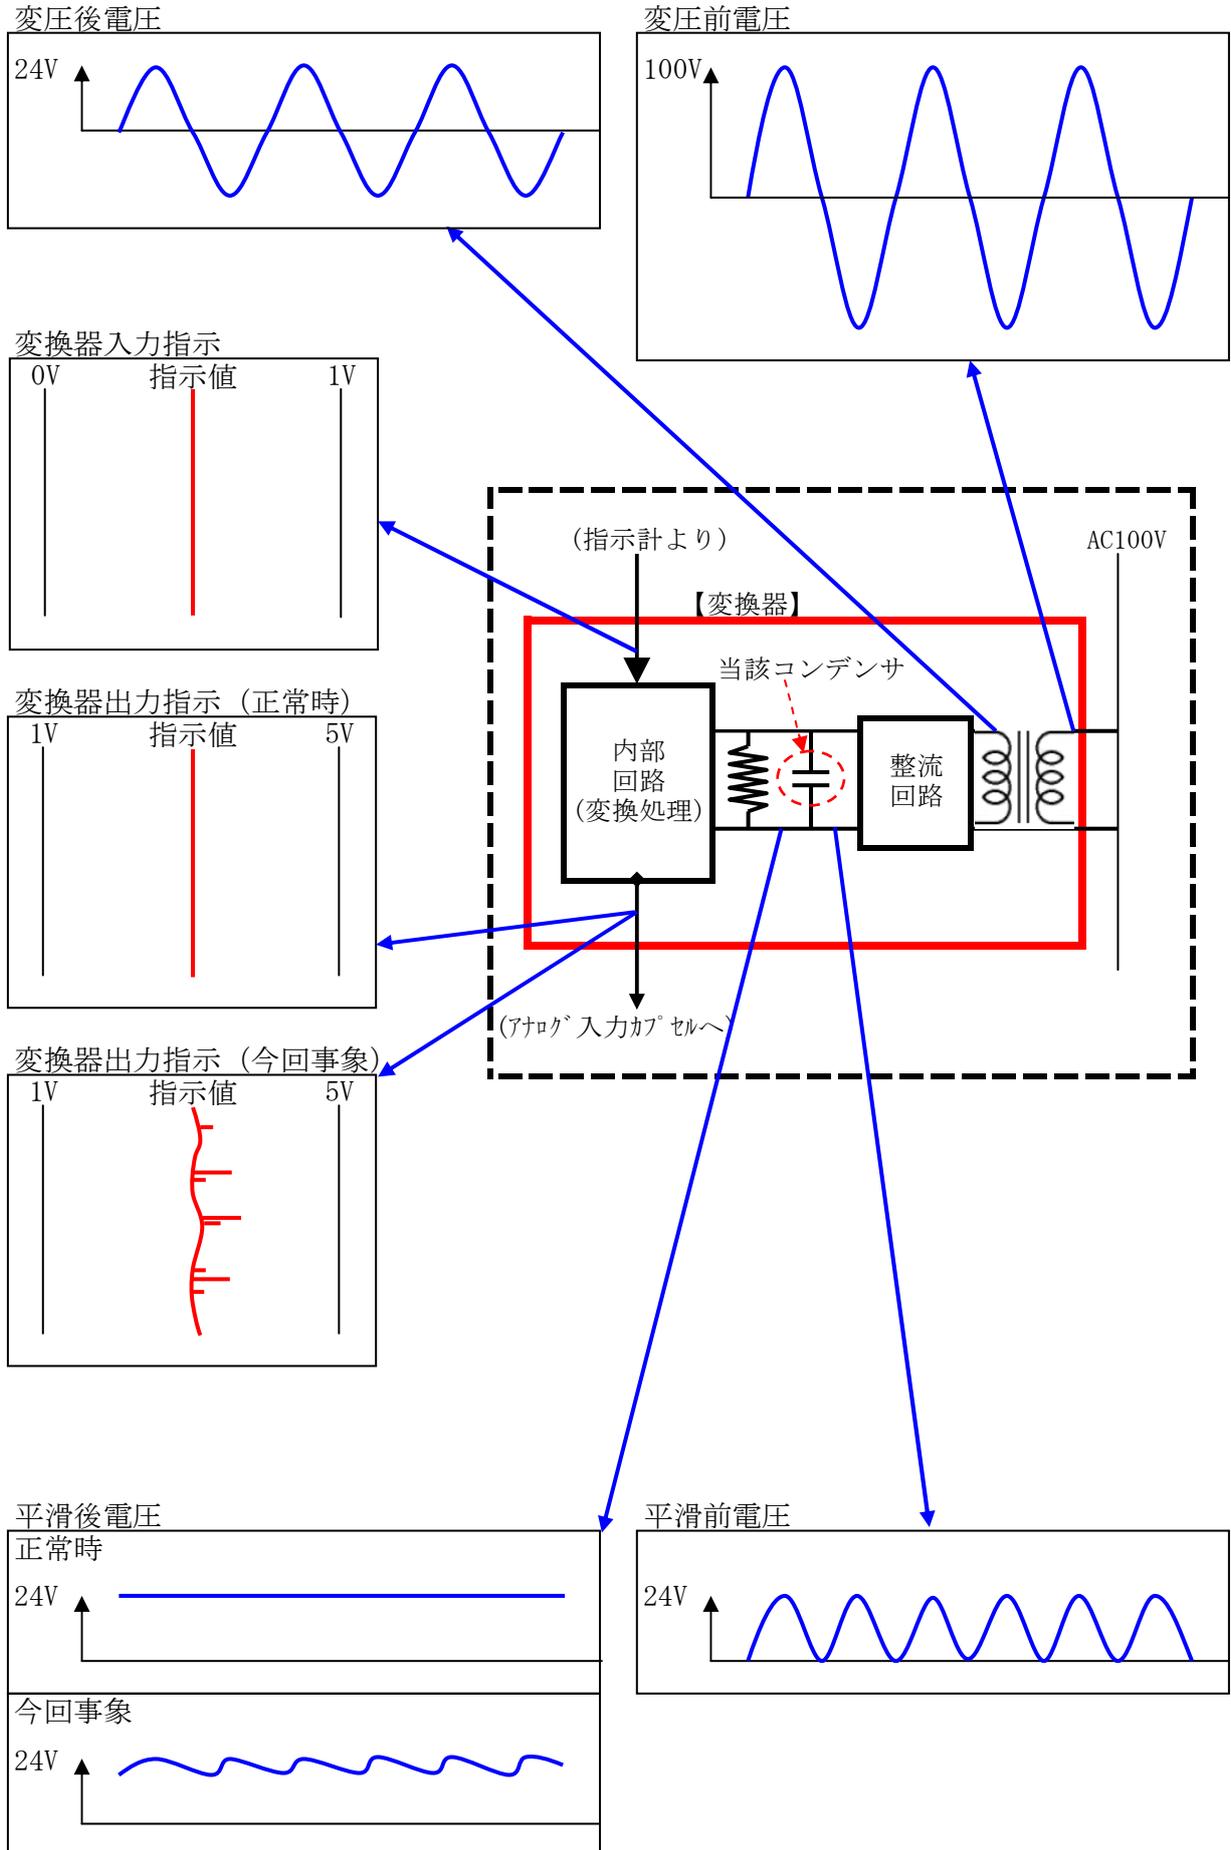
変換器 電圧と指示の変化 概要図

取り外した指示計および変換器の模擬試験回路によるループ試験^{*5}を実施した結果、指示計出力、変換器入力の指示に変化が見られなかったが、変換器出力指示にふらつきが見られた。

また、変換器単体における模擬試験回路による単体試験^{*6}を実施した結果、ループ試験と同様に変換器出力の指示にふらつきが見られた。

変換器の外観点検を実施したところ、内部の電解コンデンサ^{*3}から微量の液だれを発見したことから、電解コンデンサが故障していることを確認した。この電解コンデンサが故障したことから、電圧を平滑にできなくなることによってリップル^{*4}が高くなり、内部回路に安定した電源供給ができにくくなって変換器の指示にふらつきが生じたと考えられる。

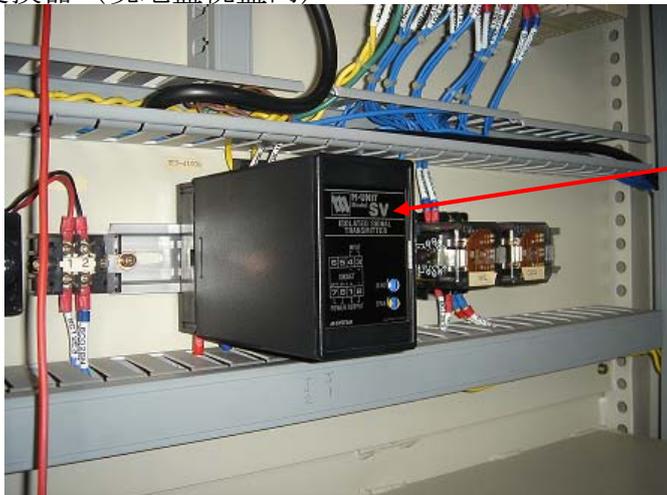
(1) 変換器 (現地監視盤内)

変換器

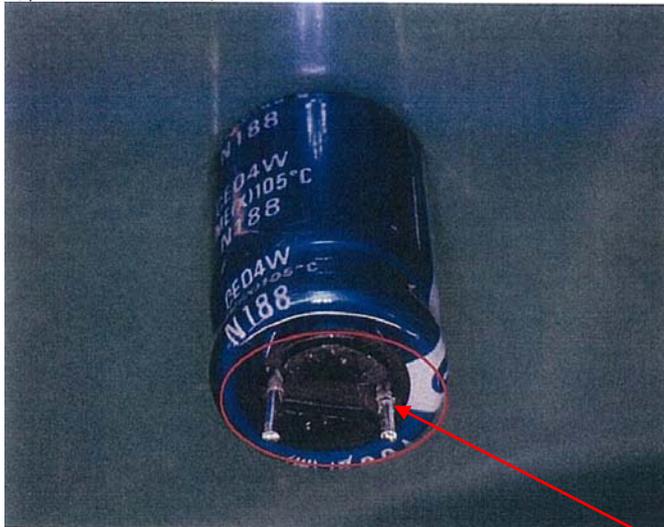
(2) 電解コンデンサ液だれ

一般に、電解コンデンサは長時間使用による液だれ等の故障の確率が増加することが知られている。

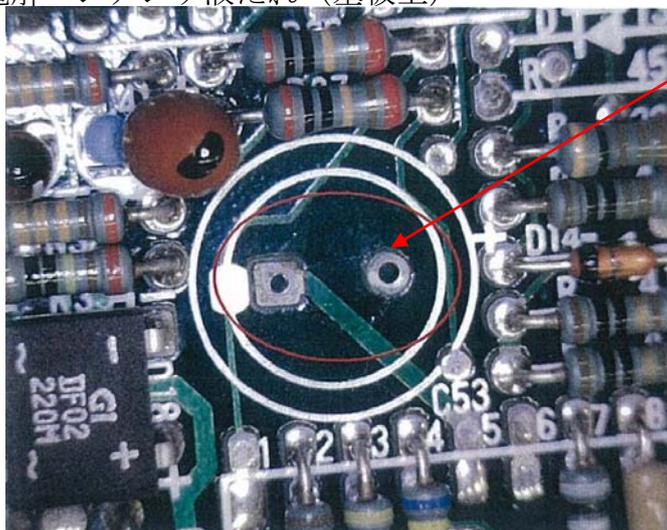
(3) 電解コンデンサ液だれ (基板上)

現地監視盤の変換器内部の電解コンデンサの液だれにより、変換器の内部回路に安定した電源を供給できなくなり、変換器出力指示のふらつきが発生した結果、TRAMS注意警報が発信したと推定される。

液だれ痕
