伊方発電所
運搬用車両の接触による
屋外設置配管の変形について

平成25年11月
四国電力株式会社

伊方発電所 運搬用車両の接触による屋外設置配管の変形について

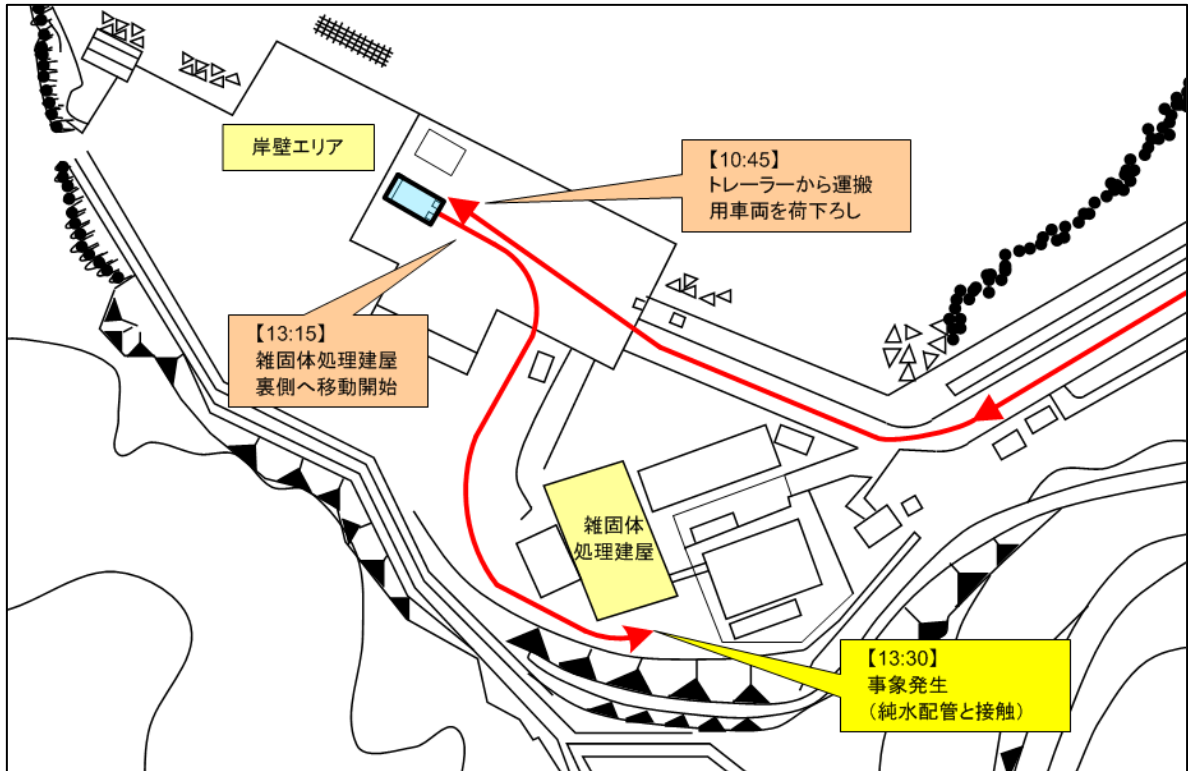
運搬用車両移動経路図

平成25年9月4日13時30分頃、構内に常駐している協力会社が、車両点検のため、自社所有の運搬用車両^{※1}を雑固体処理建屋裏側に移動していたところ、雑固体処理建屋に繋がる純水配管に運搬用車両の左後方部が接触し、純水配管および消火配管が変形した。

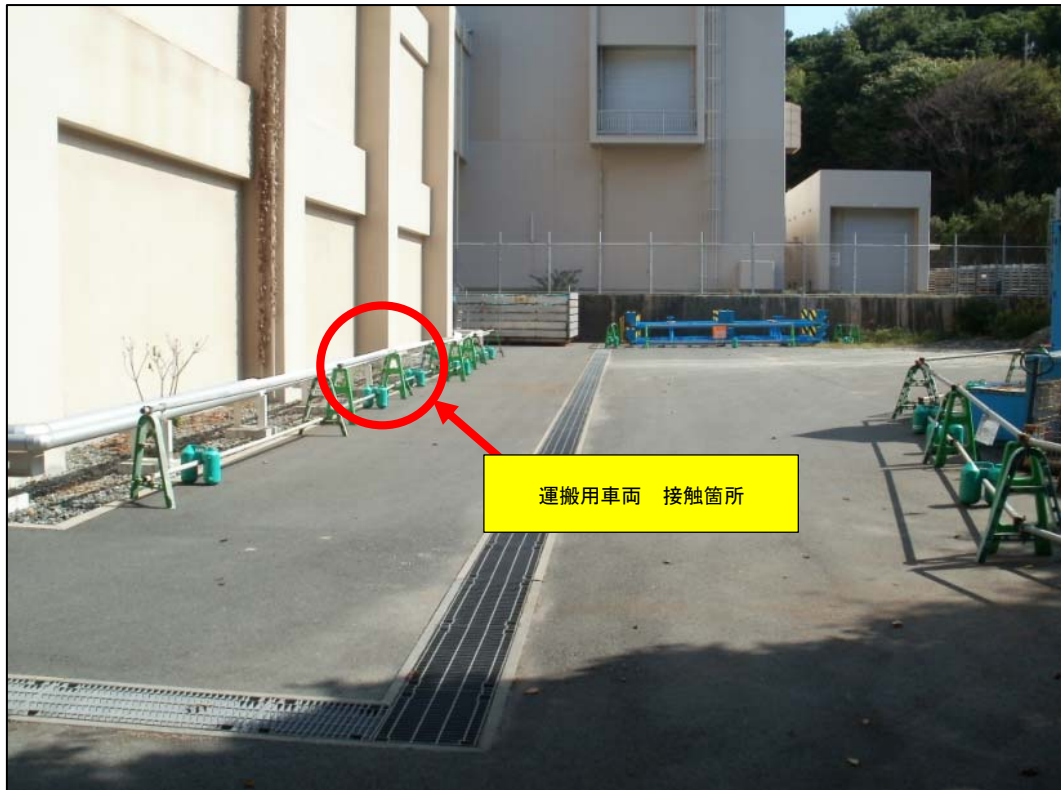
雑固体処理建屋裏側全体写真および概略図

運搬用車両は大型車両であるため、通常、車両点検は荷揚岸壁のような広い場所にて実施する。今回も、協力会社における計画では荷揚岸壁にて点検予定であったが、作業当日は台風が接近しており、この風の影響を避けるため、通常は進入しない雑固体処理建屋裏側に進入させた。風の影響を避けられる場所に行くことから、協力会社は車両点検可能と判断した。

なお、協力会社は、同建屋裏側の干渉物についての事前確認はしていなかった。

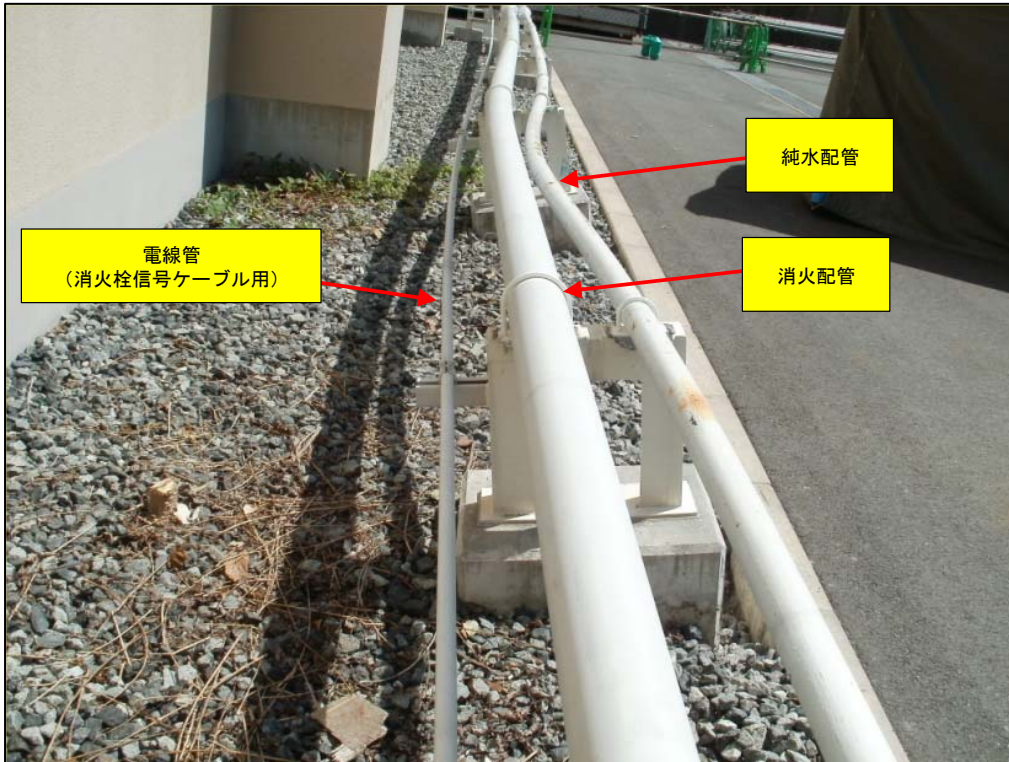
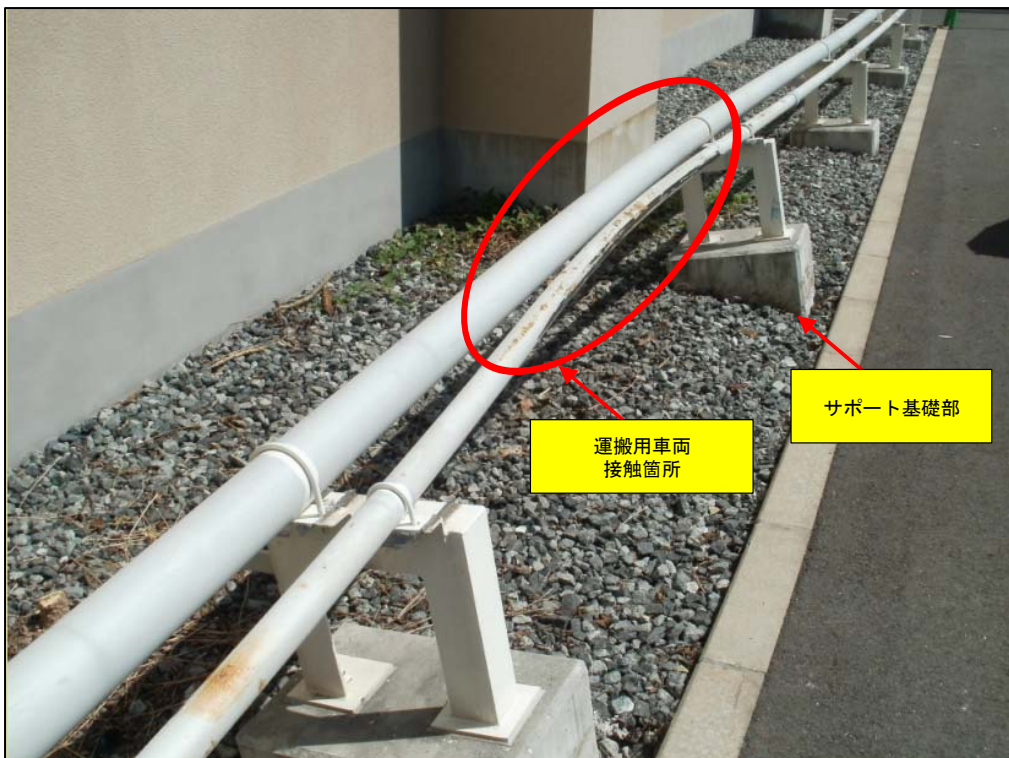
純水配管、消火配管および電線管状況写真（取替前）

当社保修員が現地を確認したところ、純水配管および消火配管からの漏えいはなく、継続使用は可能であった。

また、純水配管および消火配管に沿って、消火栓信号ケーブル用の電線管も敷設されていたことから、外観確認により、電線管に損傷がないことおよび消火栓信号ケーブルの健全性を確認し、問題がないことを確認した。
