モニタリングステーションじんあいモニタの不具合について

26. 7. 10
原子力安全対策推進監
(内線2352)

伊方発電所モニタリングステーションじんあいモニタ概要図

モニタリングステーション
じんあいモニタの不具合

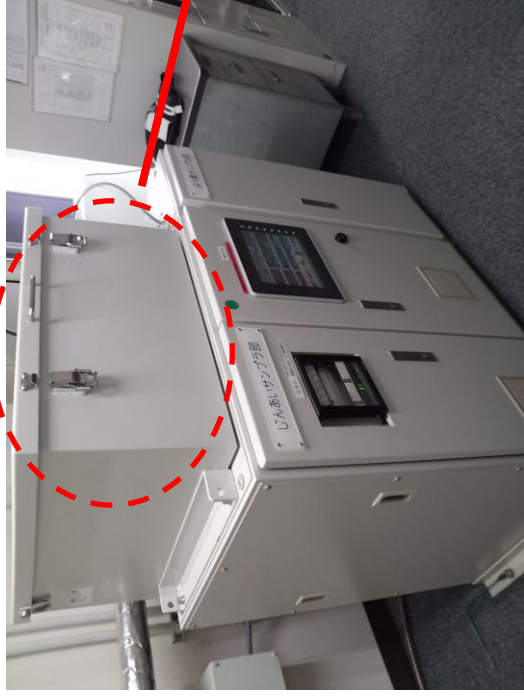
じんあいモニタ

- 調査の結果、試料採取用ろ紙に剥離が確認され、この剥離部が、じんあいモニタ集塵部の試料採取口に詰まったことにより、吸引ポンプが停止したことを確認した。
- 今後、詳細調査を行う。
- なお、停止中は可搬型のダストサンプラにより代替測定を実施している。
- 本事象によるプラントへの影響および周辺環境への放射能の影響はない。
