集合作業場の火災受信機の不具合について

26. 9. 10
原子力安全対策推進監
(内線2352)

集合作業場 火災受信機 信号概略図

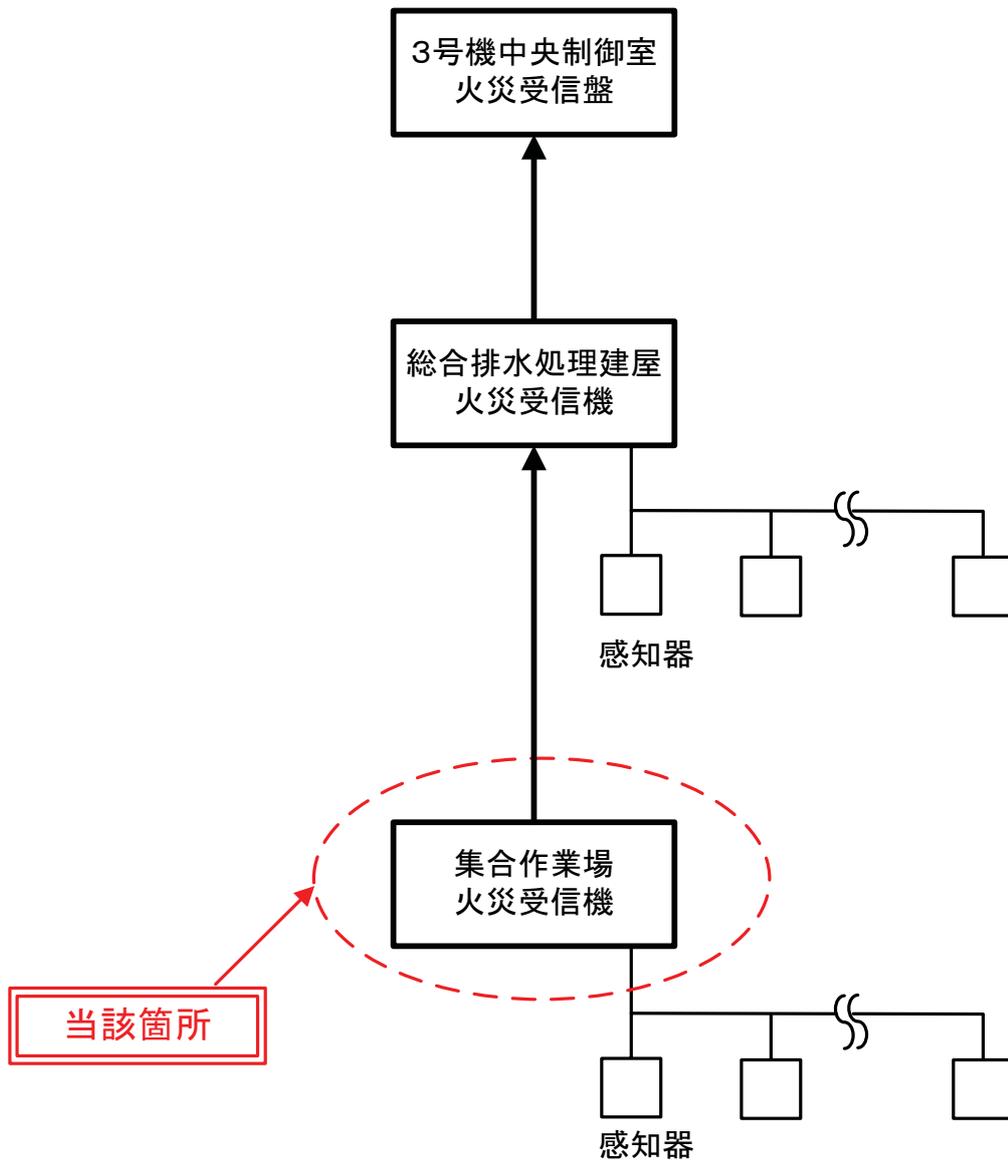
- 調査の結果、集合作業場の火災受信機が正常に動作しないことを確認したことから、火災受信機内基板を新品に取替え、正常に動作することを確認し、8月7日(木)10時12分、通常状態に復旧した。
- 復旧までの間、監視カメラやパトロールによる監視を強化し、火災のないことを確認した。
- また、屋内開閉所、1-固体廃棄物貯蔵庫については中継器を予備品と取替え、8月5日(火)23時13分までに正常に動作することを確認した。
- 詳細については、今後調査する。
- 本事象によるプラントへの影響および環境への影響はない。

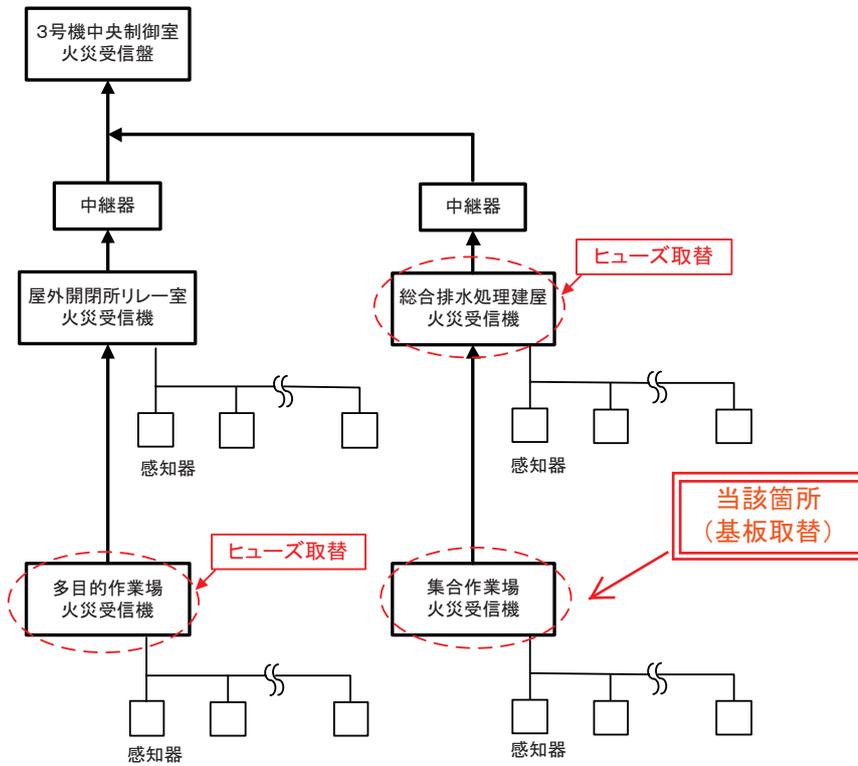
3号 火災報知器信号概略図

- 8月5日(火)17時08分、伊方発電所構内の周辺建屋の火災報知受信機の異常を示す信号が発信したことから、直ちに現地確認を行い、火災のないことを確認した。
- その後、現地確認を実施した結果、1, 2号機油庫、多目的作業場、3号総合排水処理建屋の受信機内のヒューズ切れが確認されたことから、当該ヒューズを取替えたが、3号総合排水処理建屋に関連する集合作業場の火災を示す信号が復帰しないことから同日20時20分、詳細点検を実施することとした。
- また、屋内開閉所、1-固体廃棄物貯蔵庫については火災を示す信号が発信していることから中継器盤内の中継器の取替えを行っている。

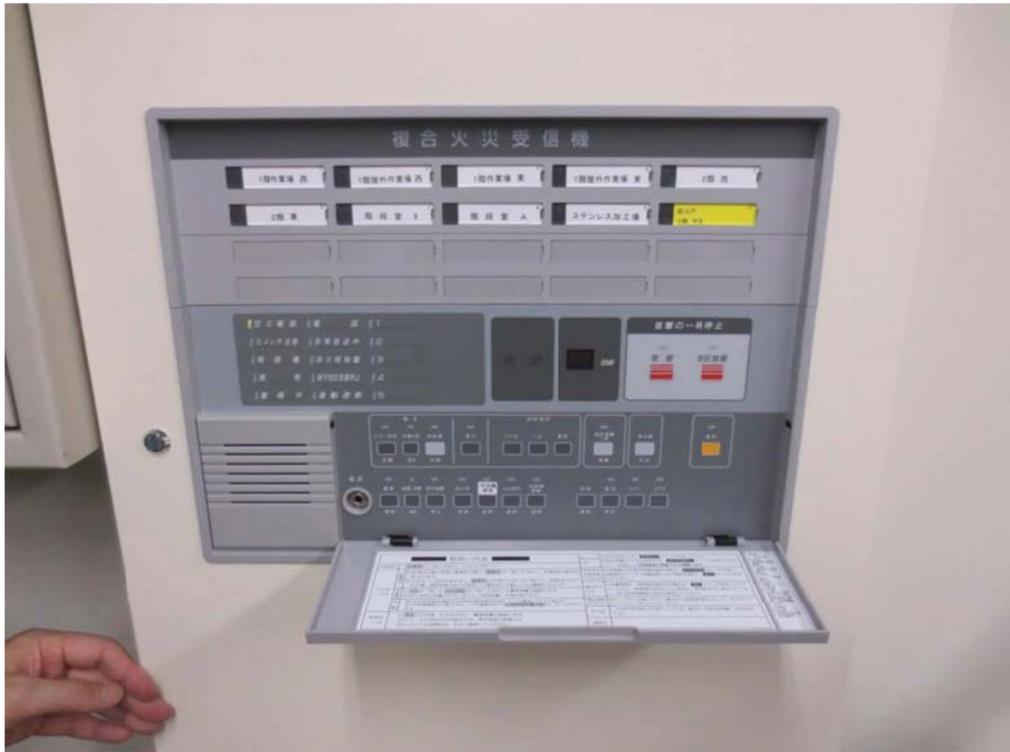
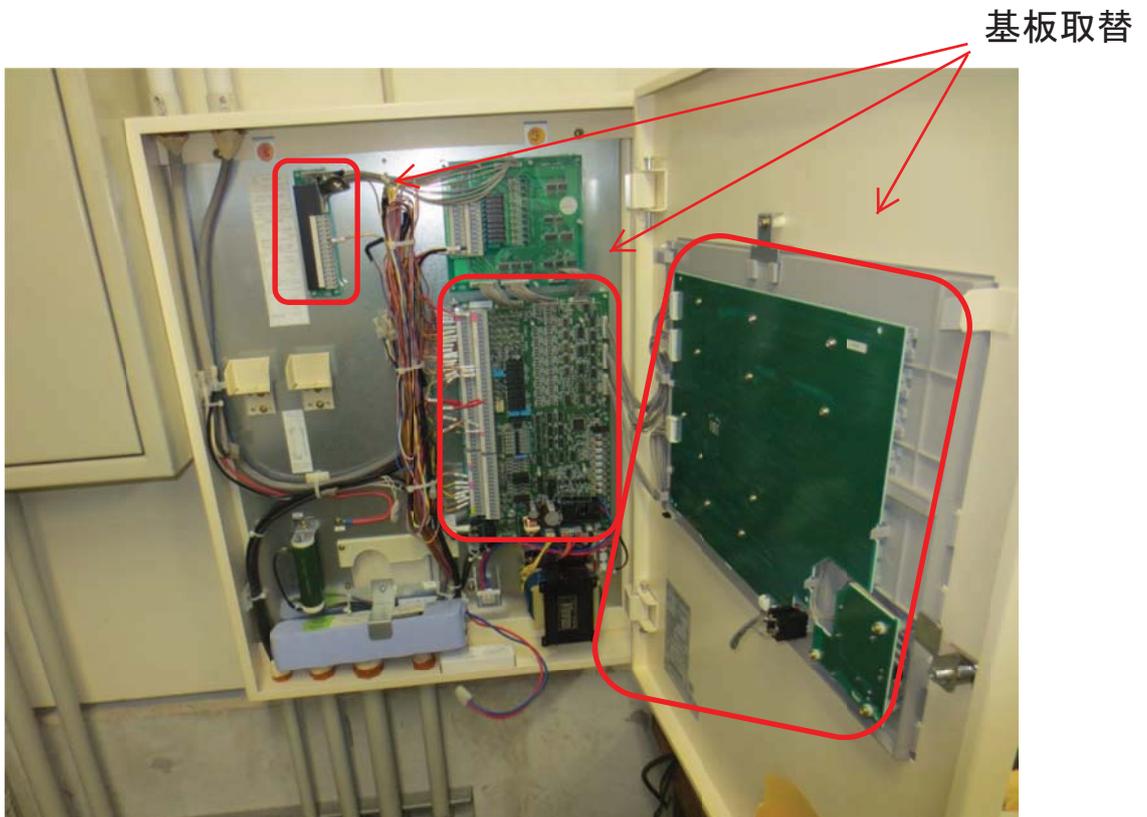
集合作業場 火災受信機

集合作業場の火災受信機の不具合台
