伊方3号機 洗濯設備内乾燥機の配管からの水漏れについて（第2報）

伊方3号機 洗濯設備 補助蒸気復水配管からの漏えいについて

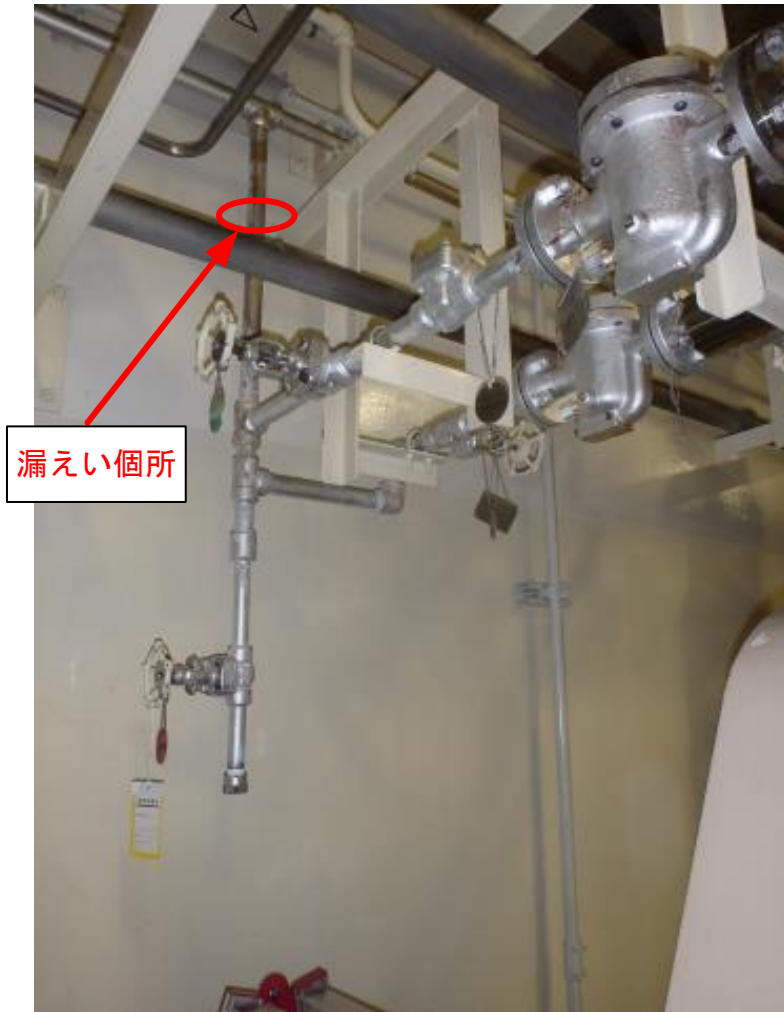
取り替え前

伊方3号機 洗濯設備 補助蒸気復水配管の現地写真
