伊方3号機原子炉格納容器内での補機冷却水の漏えいについて

13. 5. 3  
環境政策課  
(内線2443)

## 伊 方 発 電 所 情 報 (お知らせ、第2報)

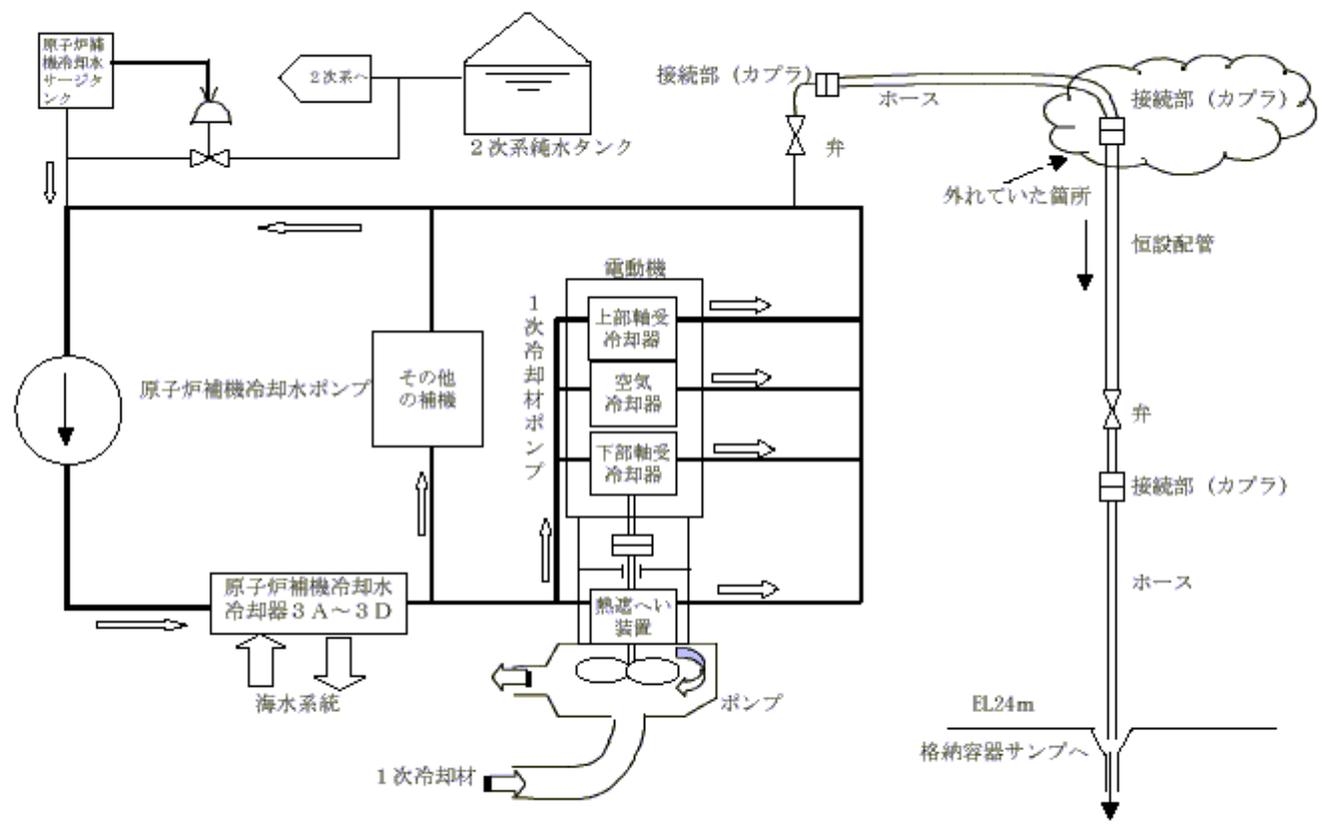
### 伊方3号機 原子炉補機冷却水系統 (概要図)

○添付資料－1：伊方3号機 補機冷却水系統（概要図）

発電所内の各種熱交換器、軸受冷却器、空調器などの冷却用の純水で、微量の防蝕剤が添加されている。補機冷却水は冷却用海水で冷却され、ポンプで各設備に循環・供給されている。

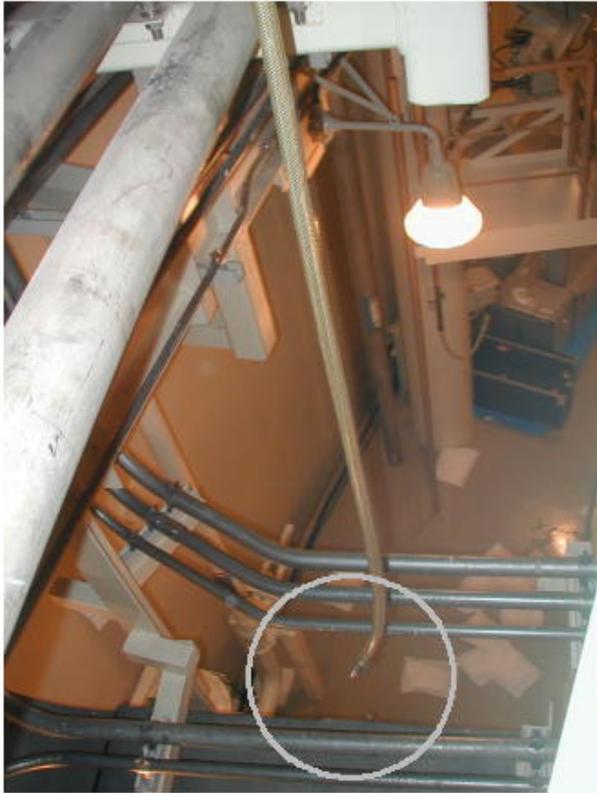
調査の結果、補機冷却水系統への水張り作業に使用している仮設ホースの接続部（カプラ\*）が外れたことにより、水漏れが発生したことが確認されました。

原因は当該カプラの接続が不十分であったためと推定されます。当該カプラを念のため新品に取り替えて確実に接続するとともに、他のカプラの接続状況についても問題のないことを確認した後、当該系統への水張りを実施し、20時35分異常のないことを確認しました。また、ホースの確実な取付について関係者に徹底しました。

水漏現場（仮設ホース及び接続部オス側）

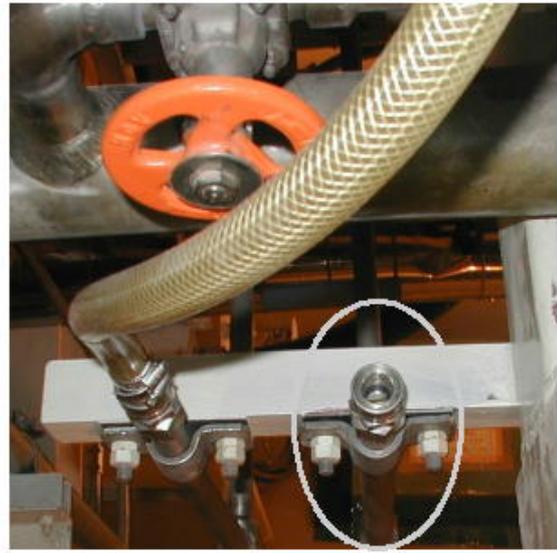
恒設配管及び接続部メス側

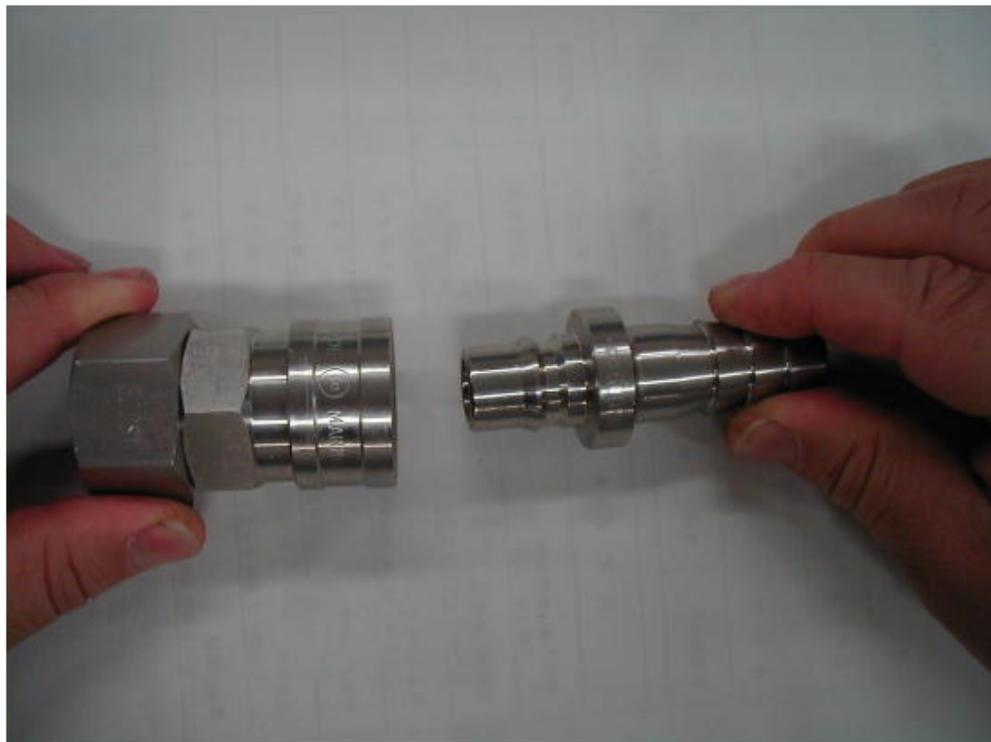
接続部拡大写真

配管、ホースを接続するための金具。差し込み式やねじ込み式の方式がある。今回異常のあったのは、差し込み式のカプラである。

- 1 水漏れは、補機冷却水系統への水張り作業中、使用している仮設ホースの接続部（カプラ）が外れたことによることを確認した。
- 2 漏えい量は約1.2m<sup>3</sup>で、放射性物質は含まれておらず、漏えい水は全量回収した。
- 3 原因は、カプラの接続が不十分であったためと推定される。
- 4 念のため当該カプラを新品に取り替え、確実に接続するとともに、他のカプラの接続にも問題のないことを確認した後、当該系統への水張りを実施し、20時35分、異常のないことを確認した。また、ホースの確実な取付について関係者に徹底した。
- 5 水のかかった設備については、念のため、機能に異常がないことを確認する。
