[異常時通報連絡の公表文（様式１－１）]

伊方２号機原子炉内中性子測定装置案内管の欠陥指示について

伊方発電所異常時通報連絡記録票（第 1 報）

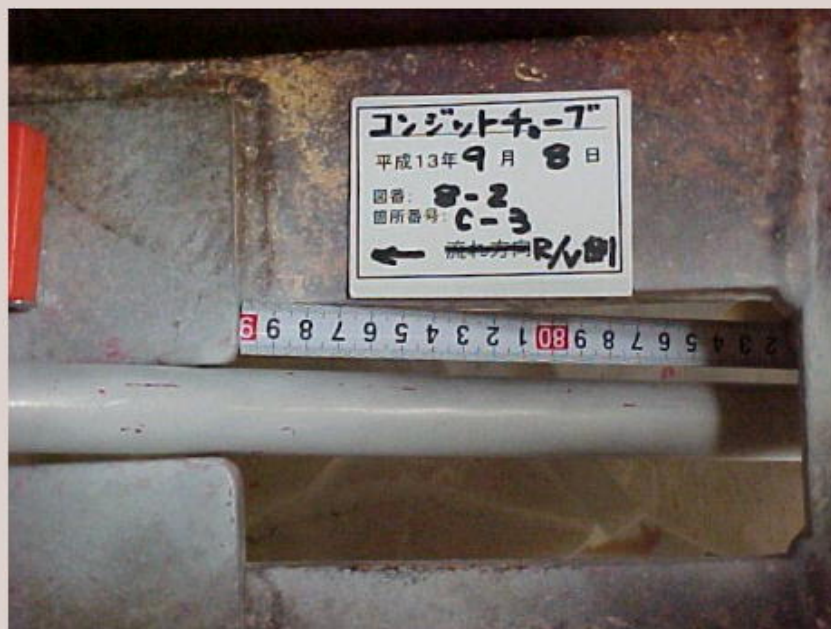
案内管液体浸透探傷検査結果（C－3）

- 9月8日14時40分頃、伊方2号機の定期検査において、原子炉内中性子測定装置の案内管（コンジットチューブ）に錆びが付着していたため、液体浸透探傷検査（PT）を実施したところ、欠陥指示のあることが確認されました。
- 詳細は今後調査する。
- 本事象による環境への放射能の影響はない。
