伊方2号機余熱除去系配管の欠陥指示に係るその後の調査結果等について  
(第2報)

13. 10. 29  
環境政策課  
(内線2443)

## 伊 方 発 電 所 情 報 (お知らせ, 第2報)

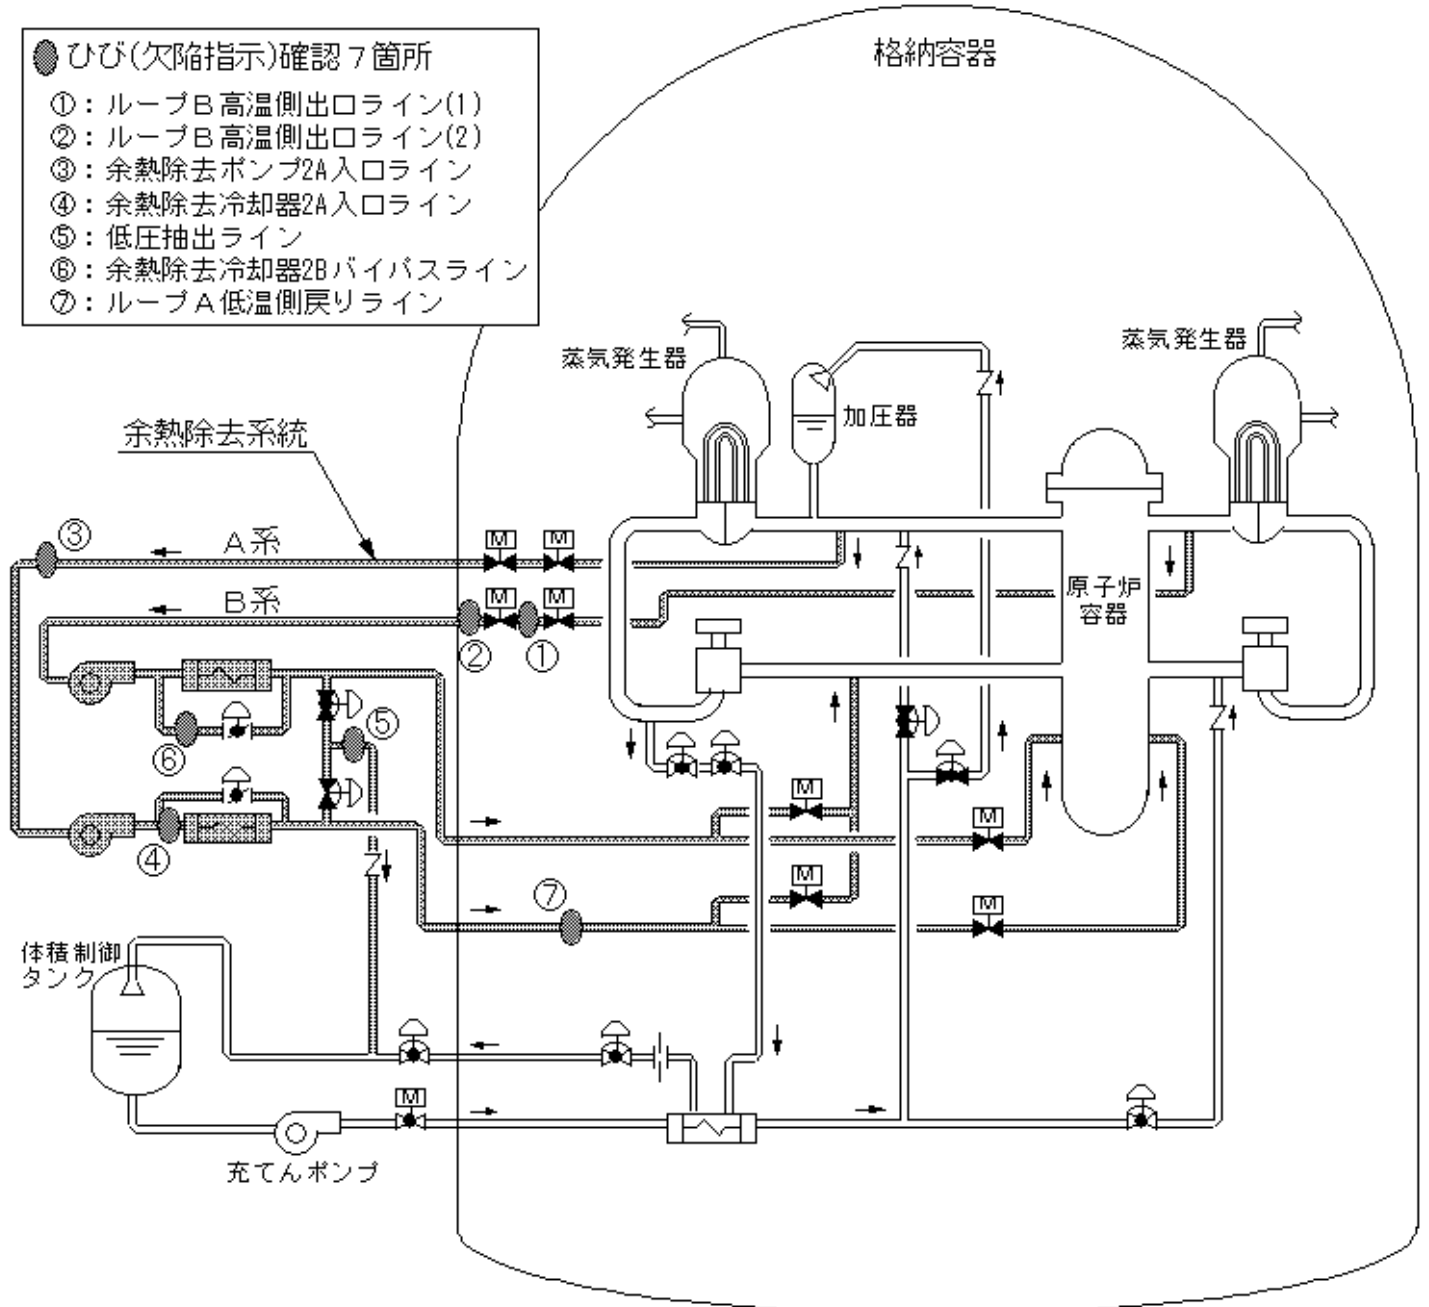
全体系統図

- 伊方2号機で実施中の定期検査において、伊方1号機での塩化ビニルテープによる配管の塩化物応力腐食割れを踏まえた対策調査を実施しており、9月27日に余熱除去系配管の欠陥を確認し通報連絡したところであるが、その後、対象配管全数の調査を実施した結果、次のとおり、通報済みの2箇所を含め、計7箇所に、液体浸透探傷検査等により欠陥を確認した。

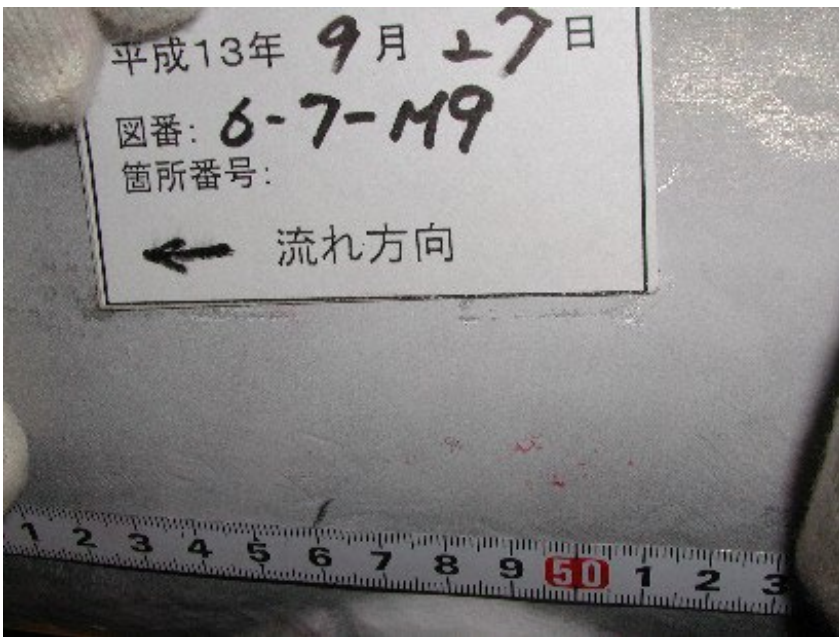
余熱除去系統①  
(ループB 高温側出口ライン(1))

系 統	場 所	初期厚さ (mm)	傷深さ (mm)	研削後の配 管厚さ(最 小値)(mm)	実際使用 厚さ(最小 厚さ) (mm)	計算必要 厚さ(mm)	対 策	備 考	
余 熱 除 去 系 統	①ループB高温側 出口配管	格納容器	23.1	1.5	21.6	20.7	17.69	継続使用	9/27報告分
	②ループB高温側 出口配管	格納容器	10.6	1.7	8.9	6.3	4.26	継続使用	9/27報告分
	③余熱除去ポンプ 2A入口配管	原子炉補助建屋	8.0	2.4	5.6	6.3	4.26	配管取替

2 いずれの箇所もテープ付着跡があること及び金属組織観察により粒内割れが確認されたことから、塩化ビニルテープによる塩化物応力腐食割れと推定される。

また、ひびの深さを調査した結果、7箇所のうち2箇所については手入れにより継続使用可能ですが、他の5箇所はひびが深くまで達しており、うち1箇所については貫通していることが確認されました。このため、5箇所については配管を取り替える予定です。

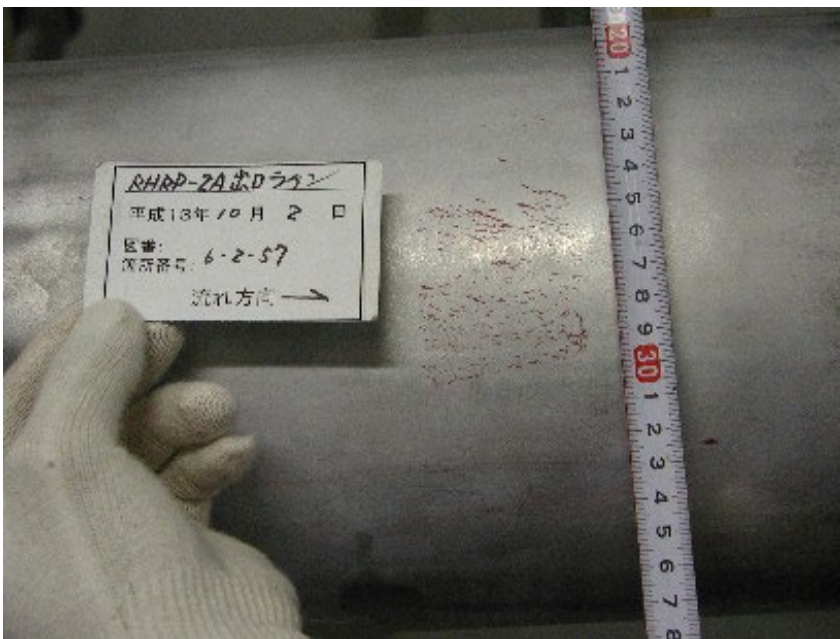
余熱除去系統④  
(余熱除去冷却器2A入口ライン)

④余熱除去冷却器 2 A 入口配管	原子炉補助建屋	7.8	1.6	6.2	6.3	4.26	配管取替	
⑤低圧抽出ライン	アニュラス	3.9	3.9 (貫通)	-	3.5	1.19	配管取替	
⑥余熱除去冷却器 2 B バイパス配管	原子炉補助建屋	5.8	1.5	5.1	5.3	3.26	配管取替	
⑦ループ A 低温側 戻り配管	格納容器	6.6	1.4	5.5	6.3	4.26	配管取替

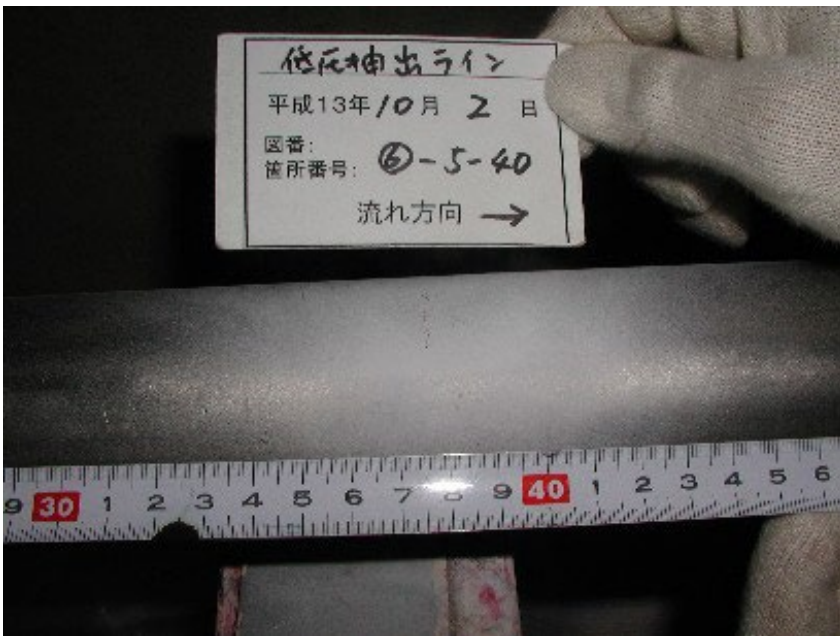
余熱除去系統⑤  
(低圧抽出ライン)

\*2:破面観察を実施し、ひびが貫通していることを確認

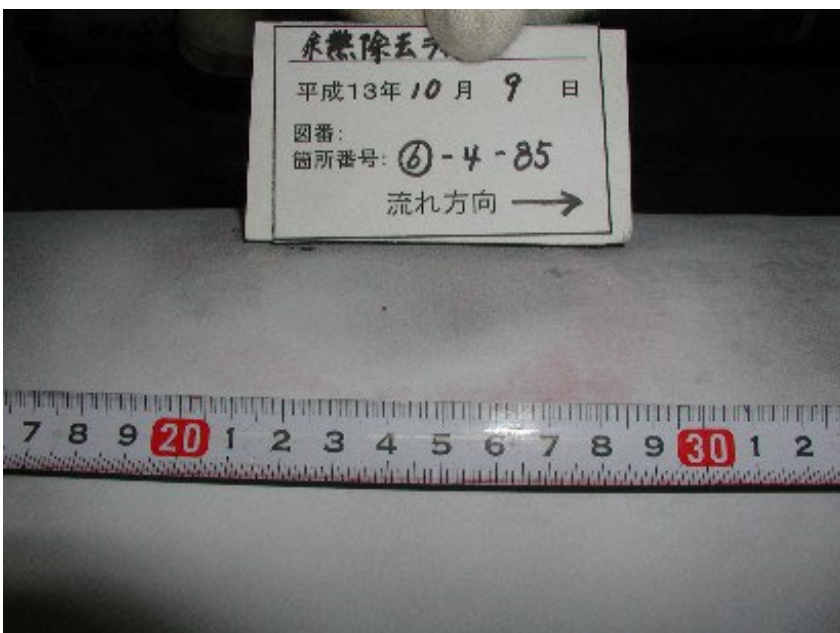
余熱除去系統⑥  
(余熱除去冷却器2Bバypassライン)

\*3:研削後の配管厚さが最小となった箇所の初期の厚さ(ひびが最も深かった場所の初期の厚さは、6.8mm)

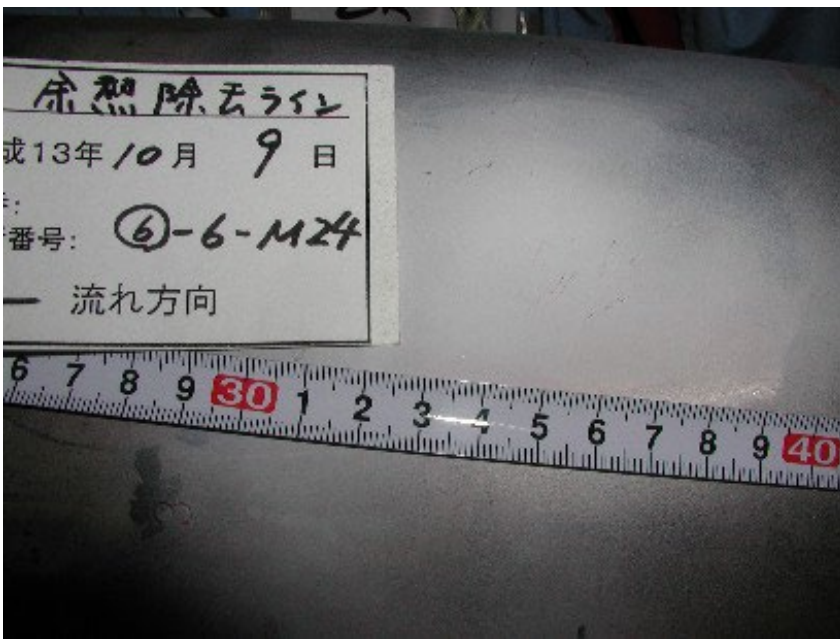
余熱除去系統⑦  
(ループA低温側戻りライン)

\*4:研削後の配管厚さが最小となった箇所の初期の厚さ(ひびが最も深かった場所の初期の厚さは、7.9mm)
