伊方2号機一次系補給水ポンプの故障について（第2報）

## 伊 方 発 電 所 情 報 (お知らせ, 第2報)

## 伊方発電所第2号機 一次系補給水系統概略図

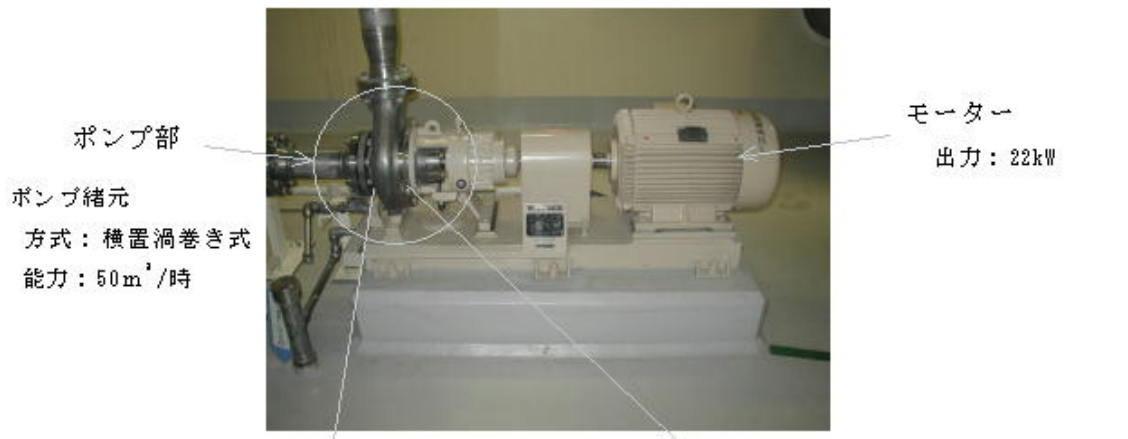
補給水ポンプ全景

ポンプ部

モーター  
出力：22kW

ポンプ緒元  
方式：横置渦巻き式  
能力：50m<sup>3</sup>/時

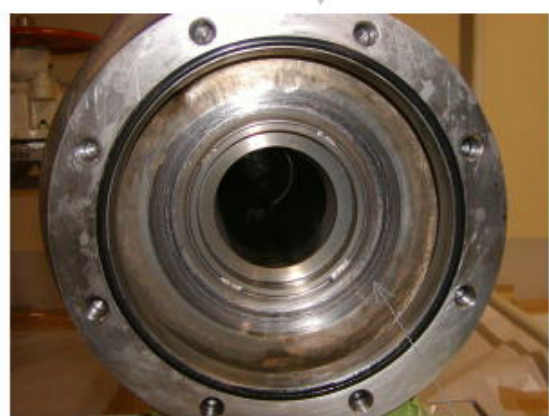
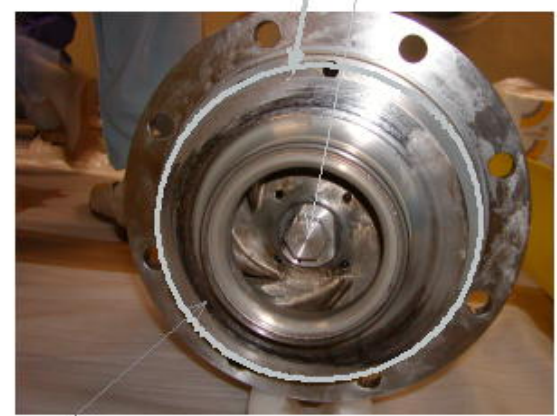
- 調査の結果、インペラ(羽根車)とケーシング(車室)の接触痕とインペラ用ボルトの損傷が認められた。
- このため、接触痕を研磨補修して液体浸透探傷検査により健全性を確認するとともに、損傷したインペラ用ボルトを新品に取り替えて組立てを行い、昨日21時35分、試運転においてポンプ出口圧力等により運転状態に異常のないことを確認した。
- 本事象によるプラント運転への影響並びに環境への放射能の影響はない。

インペラ  
インペラ用ボルト

ポンプ部（ケーシング）

ポンプ部（インペラ）

ステンレス鑄造品  
外径：310mm

ステンレス鑄造品  
直径：202mm

接触痕

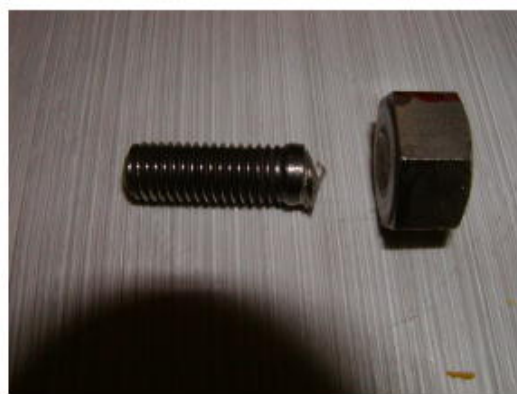
インペラ用ボルト  
ステンレス製  
ねじ部外径：12mm  
ねじ部長さ：35mm
