伊方発電所から通報連絡のあった異常について  
（平成14年9月分）

伊方1号機の脱気器建屋建設工事に伴う埋設消火配管の誤損傷について

[添付資料-2 伊方発電所第1/2号機 消火系統概略図](#)

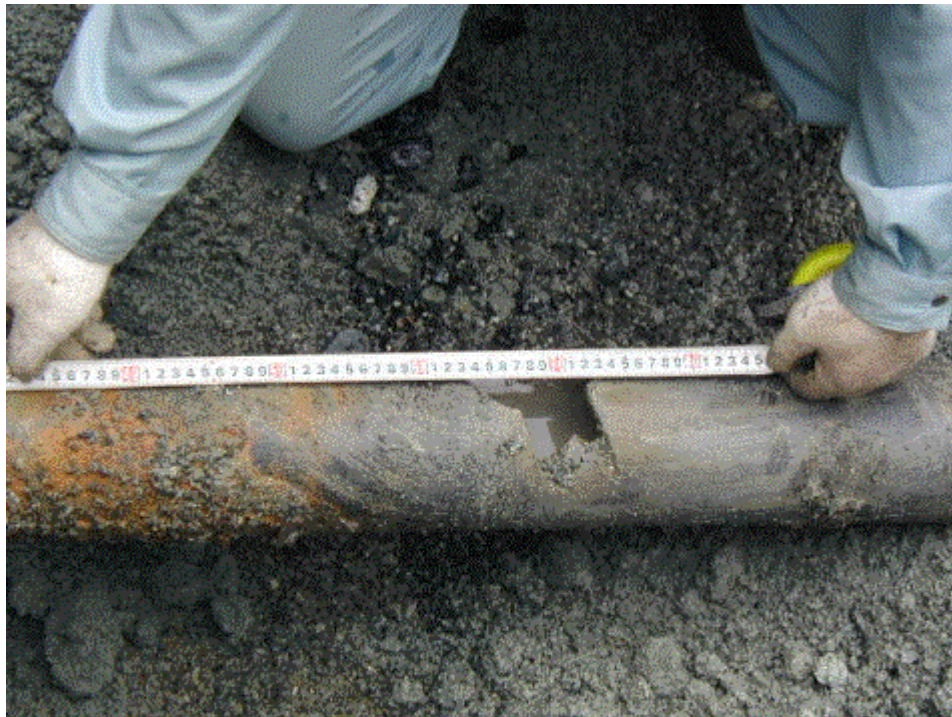
埋設消火配管損傷状況

- 9月26日11時55分頃、通常運転中の伊方1号機の脱気器建屋の新設工事に伴う掘削作業中に誤って埋設消火配管を損傷し、消火用水(約85m<sup>3</sup>)が漏えいした。  
その後、当該システムを隔離することにより漏えいは停止した。
- 詳細は、調査中である。

材質：ダクタイル鋳鉄管  
外径：118mm  
肉厚：7.5mm  
損傷部：約 10cm の損傷

脱気器は屋外に設置されているため、現在、塩害対策の一環として建屋を新設しているが、今回そのための掘削工事において、誤って消火配管を損傷したものである。

- 1 漏えい箇所を切断し、閉止蓋を取付けた後、水張り及び漏れ確認を行い、9月26日18時15分仮復旧を完了した。
- 2 当該配管漏えい部については、今後、取替え用の配管材料が準備できしだい取替える。
- 3 本事象によるプラント運転への影響及び環境への放射能の影響はない。
