伊方発電所から通報連絡のあった異常について
（平成14年10月分）

伊方1, 2号機ろ過水配管からの漏水について

14. 11. 11
環境政策課
(内線2443)

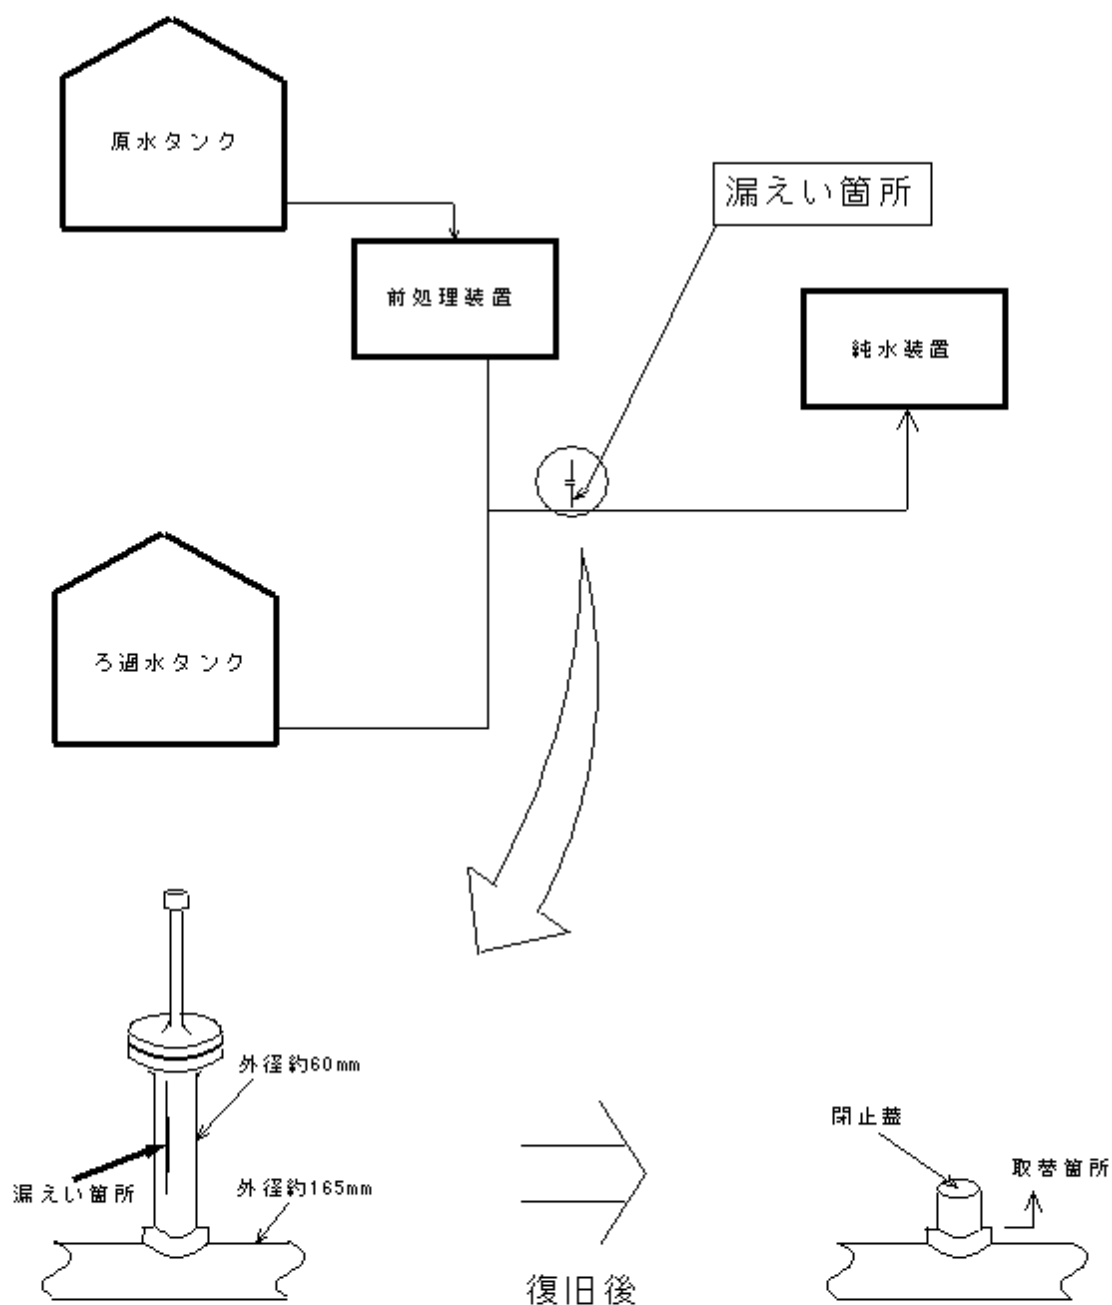
伊方発電所第1, 2号機 ろ過水配管他系統概要図

- 10月29日13時55分頃、通常運転中の伊方1, 2号機の純水装置エリアにおいて、ろ過水配管取替工事で掘削中に、埋設されている当該配管から水が漏えいしていることを作業員が発見した。
当該配管に設置されている弁を閉止したところ、14時20分漏えいは停止した。
- 詳細は、調査中である。
- 本事象によるプラント運転への影響及び環境への放射能の影響はない。

- 当該配管の漏えい箇所を切断し閉止蓋を取付けた後、水張りを行い漏えいのない事を確認し、10月30日13時30分復旧した。
- 当該配管については、現在実施中のろ過水配管取替工事にて取替える。
- 本事象によるプラント運転への影響及び環境への放射能の影響はない。

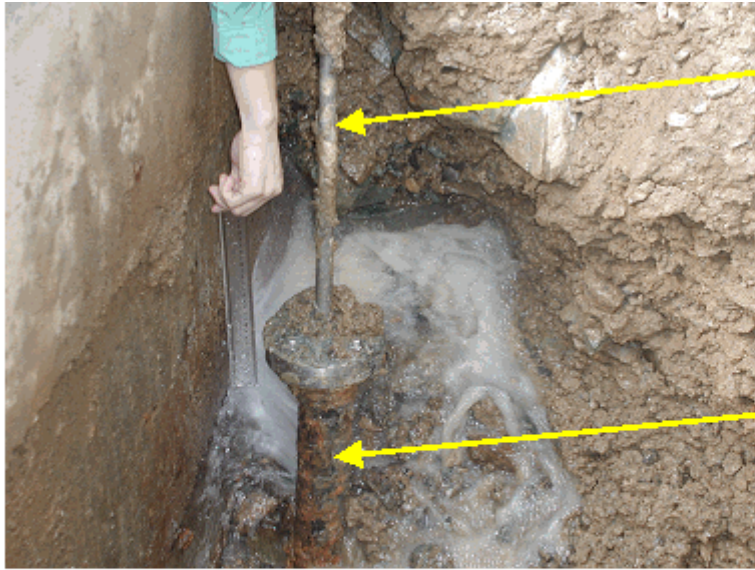
ろ過水配管からの漏えい状況

配管の仕様
外径：約 22mm
厚さ：約 3mm
材質：ステンレス

配管の仕様
外径：約 60mm
厚さ：約 4mm
材質：炭素鋼

漏えい部
長さ：約 20cm
開口幅：約 1mm

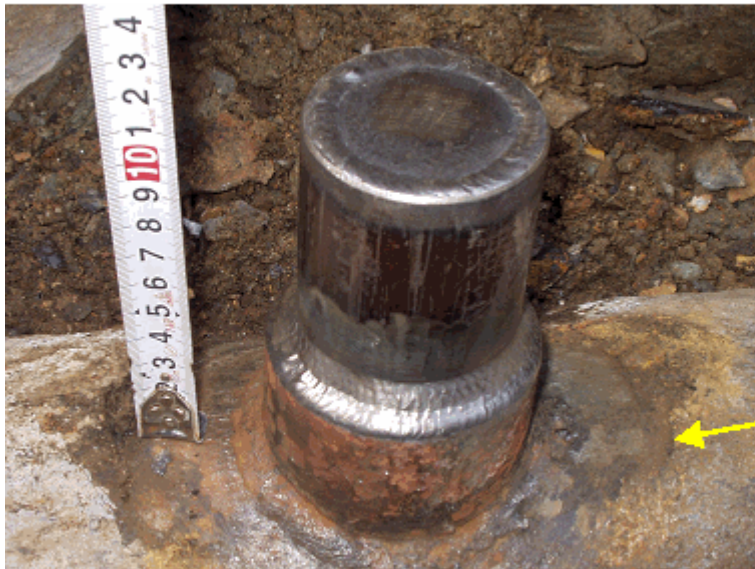
復旧後
(閉止蓋を取付けた状態)

配管の仕様 (母管)
外径：約 165mm
厚さ：約 5mm
材質：炭素鋼
