伊方発電所から通報連絡のあった異常について
(平成14年12月分)

伊方3号機復水器ボール洗浄装置の自動停止について

15. 1. 10
環境政策課
(内線2443)

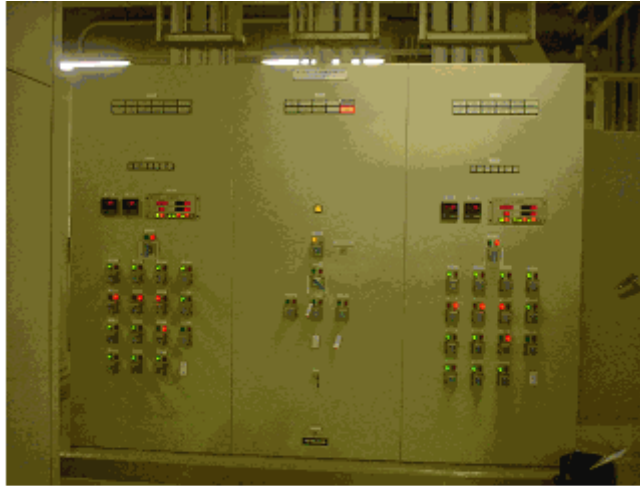
復水器ボール洗浄装置制御盤全景

- 1 調査の結果、復水器ボール洗浄装置の制御盤の制御信号出力カードの不良が原因であることを確認した。
- 2 このため、当該カードを予備品と交換するとともに、念のため、出力側の補助リレーを交換し、12月26日13時22分正常に運転されることを確認した。
- 3 本事象によるプラント運転への影響及び環境への放射能の影響はない。

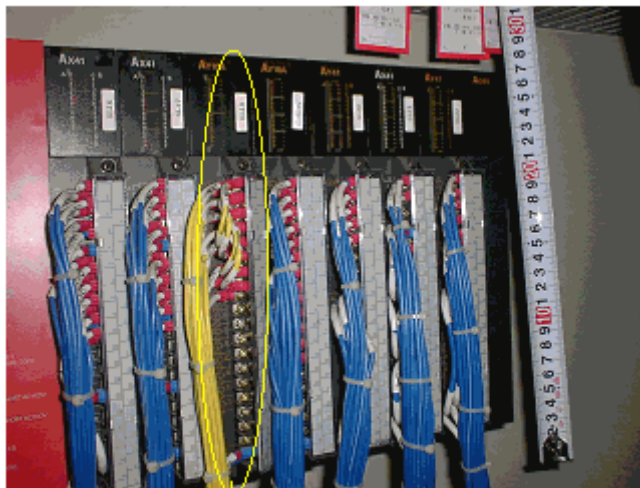
復水器ボール洗浄装置制御盤内部
