伊方発電所第3号機炉内出力分布測定における
制限値超過他3件にかかる報告書の提出について

伊方発電所第3号機
主変圧器保護リレー装置の不具合について

平成15年10月
四国電力株式会社

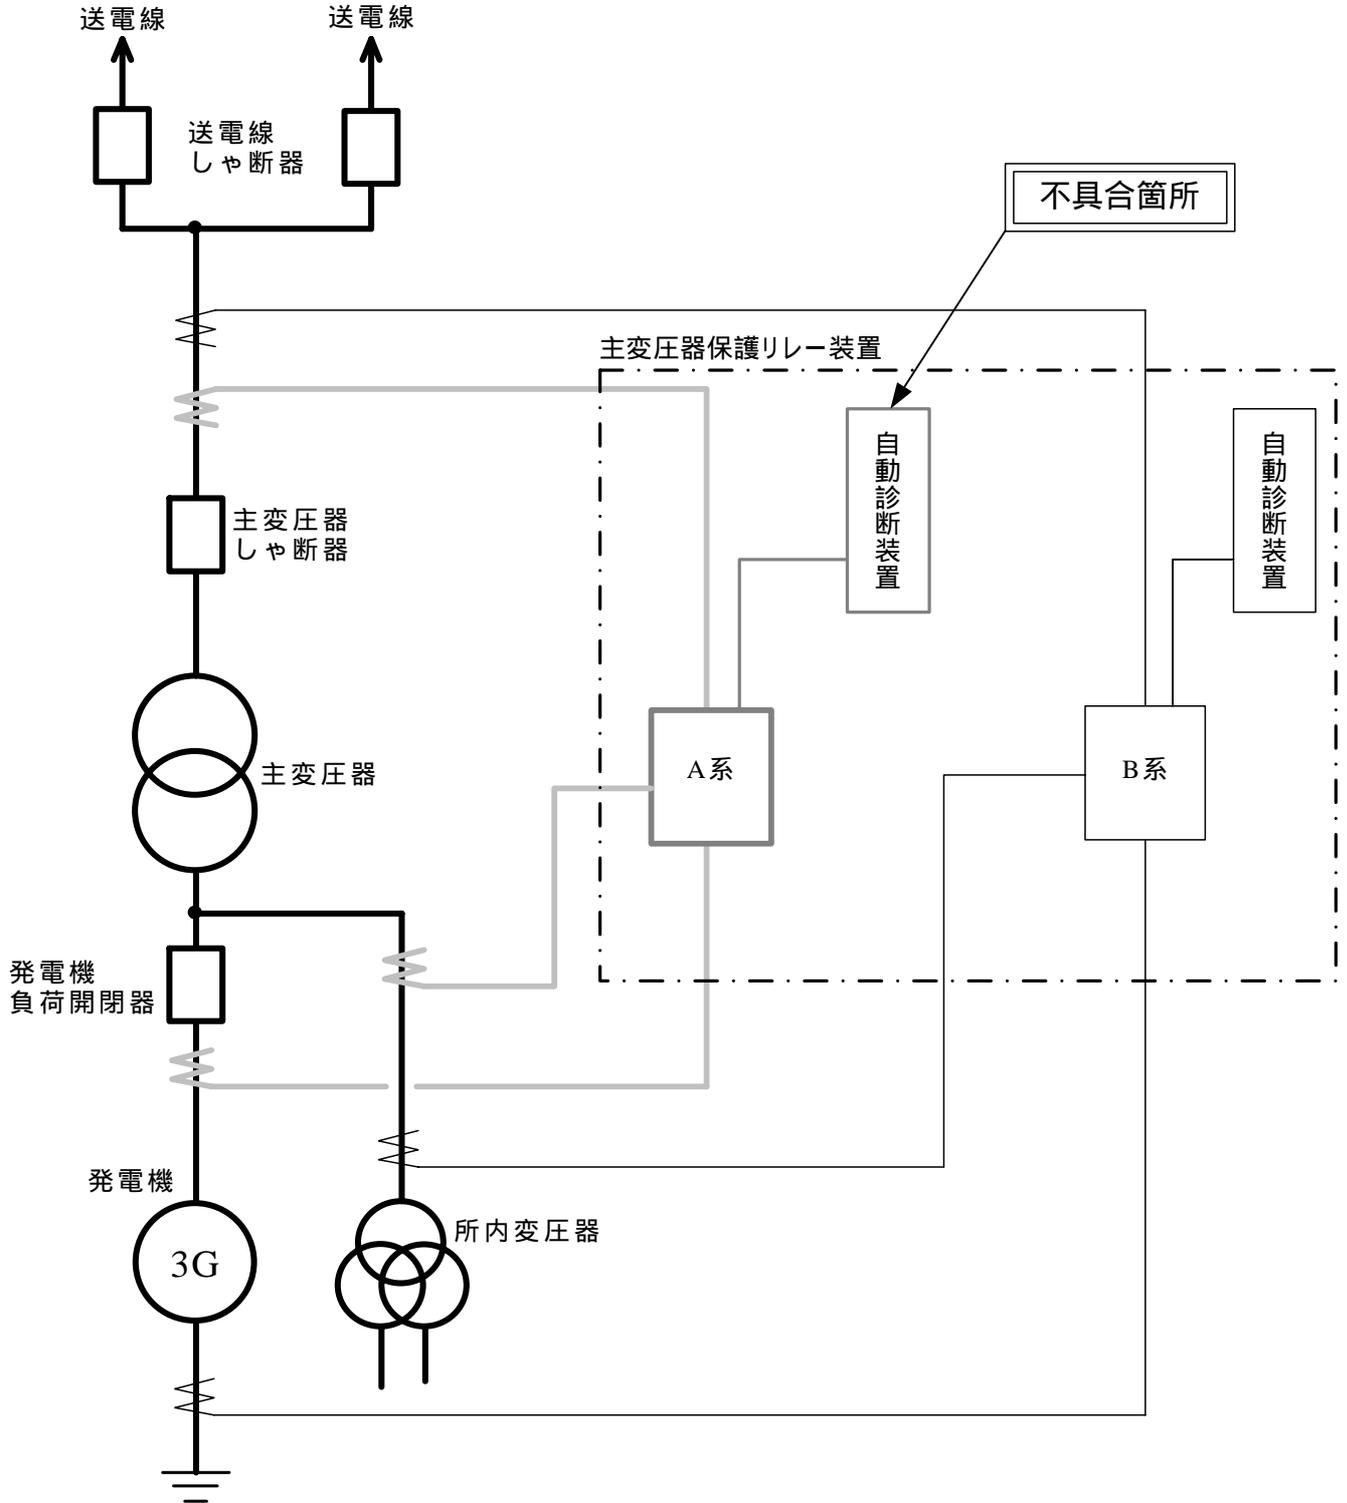
伊方発電所第3号機 主変圧器保護リレー装置概要図

伊方発電所第3号機は通常運転中のところ、平成15年8月20日10時02分、中央制御室に主変圧器保護リレー装置の異常を示す信号が発信した。

調査の結果、主変圧器保護リレー装置本体に異常はなく、リレー装置本体を自動診断する装置内の回路の接続部で一時的な不具合が発生し、当該診断装置が正常に動作しなかったものと推定された。

なお、主変圧器保護リレー装置はA系、B系2系列あり、B系の機能は健全であったため、主変圧器の保護に問題はなかった。

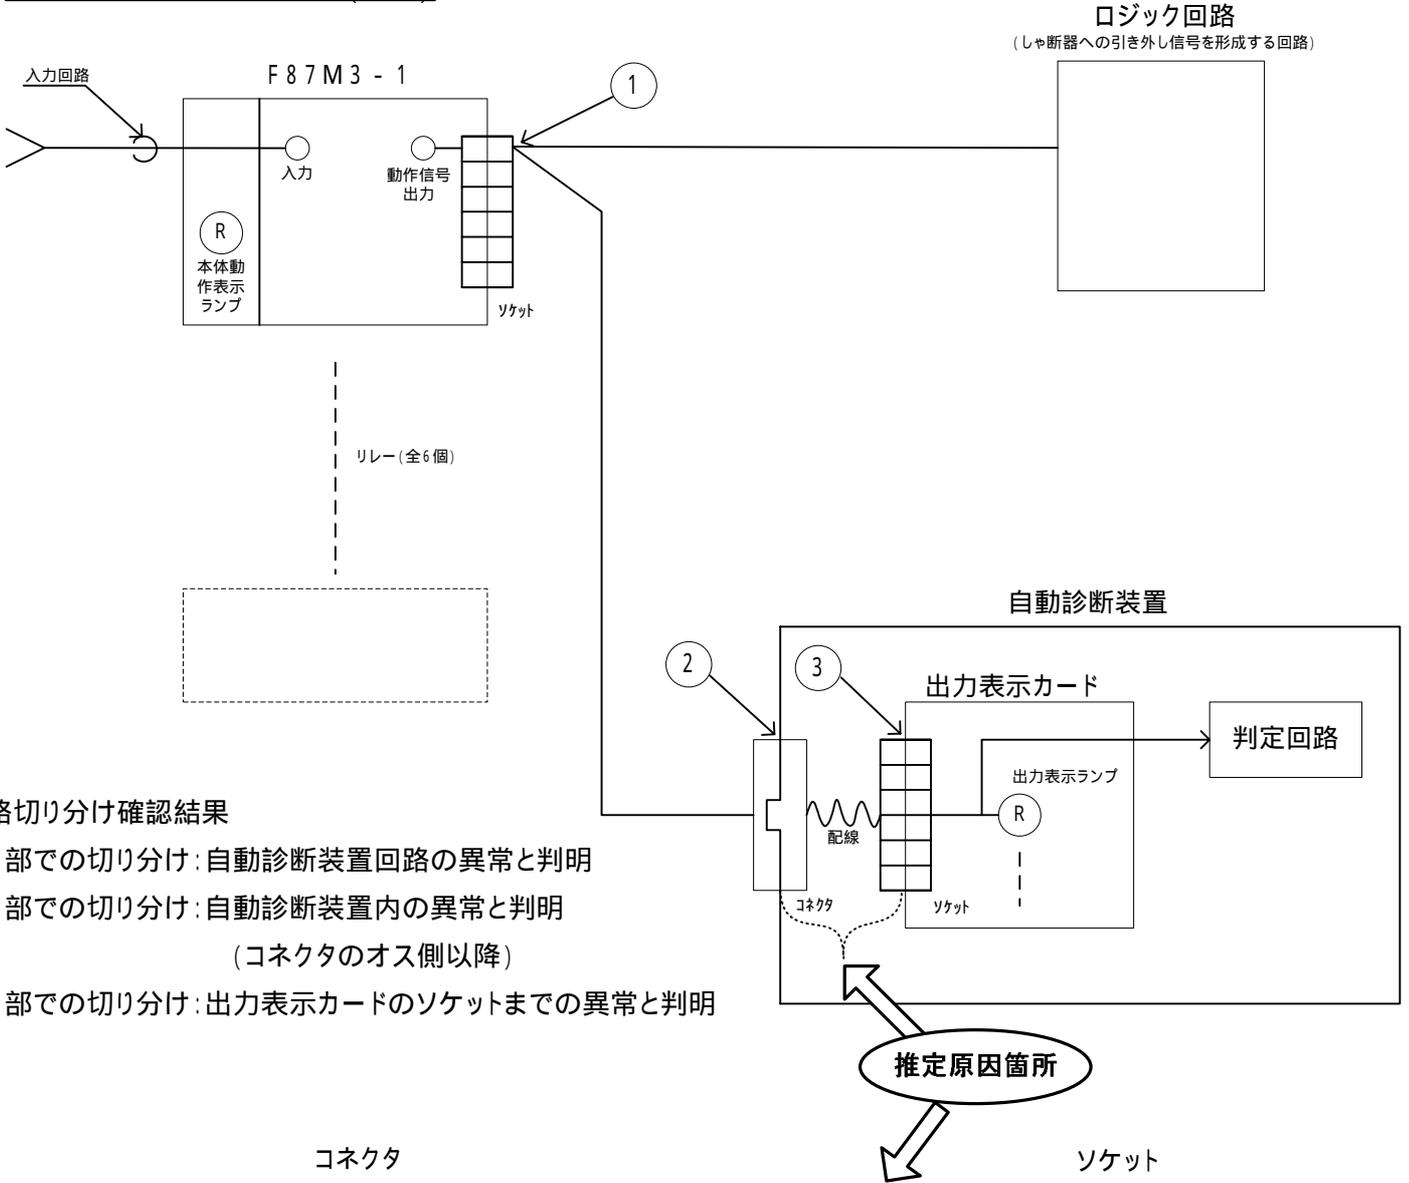
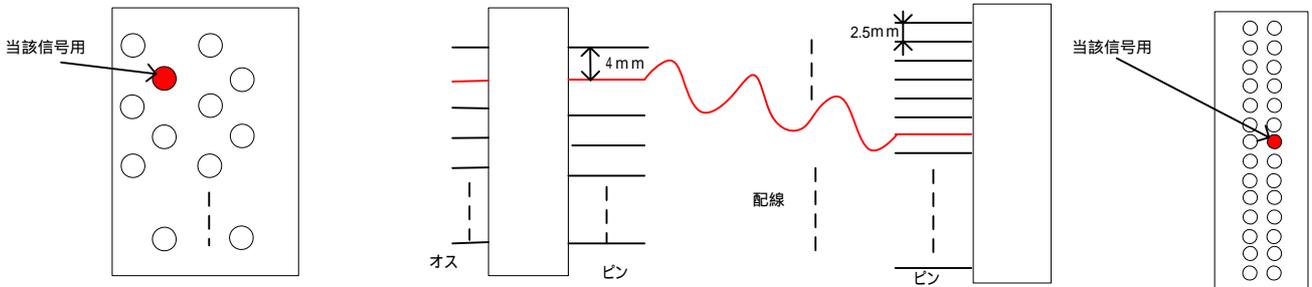
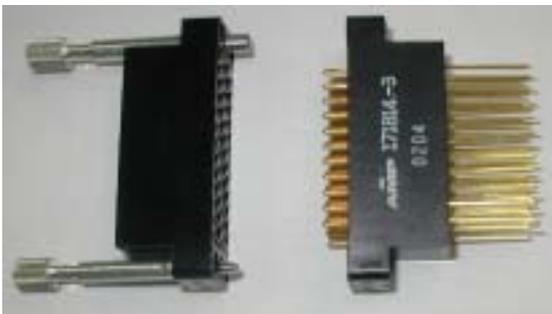
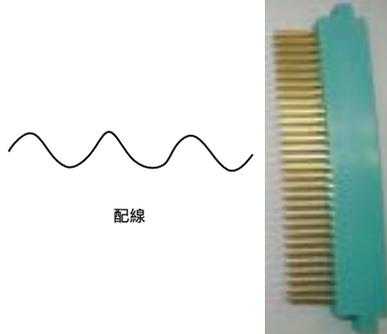
推定原因箇所 説明図

当該リレーにつながる自動診断装置を切り離れた状態ではロジック回路に正常な電圧がでていたので、ロジック回路に異常がないと判断した。(添付資料 - 2 部)

次に、自動診断装置の入口コネクタ(添付資料 - 2 部)を切り離れたところ、コネクタのメス側は正常な電圧がでていた。

また、上記コネクタを接続し、自動診断装置内の出力表示カードをソケット(添付資料 - 2 部)で切り離れたところ、ソケットの電圧が低下した。

以上のことから、自動診断装置内の入口コネクタのオス側から出力表示カード用ソケットの間(添付資料 - 2 ~ 部)に異常の原因があると判断した。

現地調査の結果、自動診断装置内の回路の接続部分（コネクタピン相互間等）に導電性の微小異物が付着したことにより、一時的に接続部の不良が発生し、自動診断装置が正常に動作せず、警報発信したものと推定される。

また、現地調査過程において、自動診断装置の引き出し・点検・挿入作業を実施中に振動、接触等により微小異物が除去され、接続部の不良が解消し、正常復帰したものと推定される。

定期点検における点検内容に、自動診断装置を引き出した配線部分の清掃、目視確認および、接続状態確認を追加することとし、作業要領書に反映した。
