**伊方 1, 2号機脱塩水タンク水位計の故障について**

15. 11. 10  
原子力安全対策推進監  
(内線2352)

# 伊方発電所情報 (お知らせ)

# 伊方発電所情報 (お知らせ、第2報)

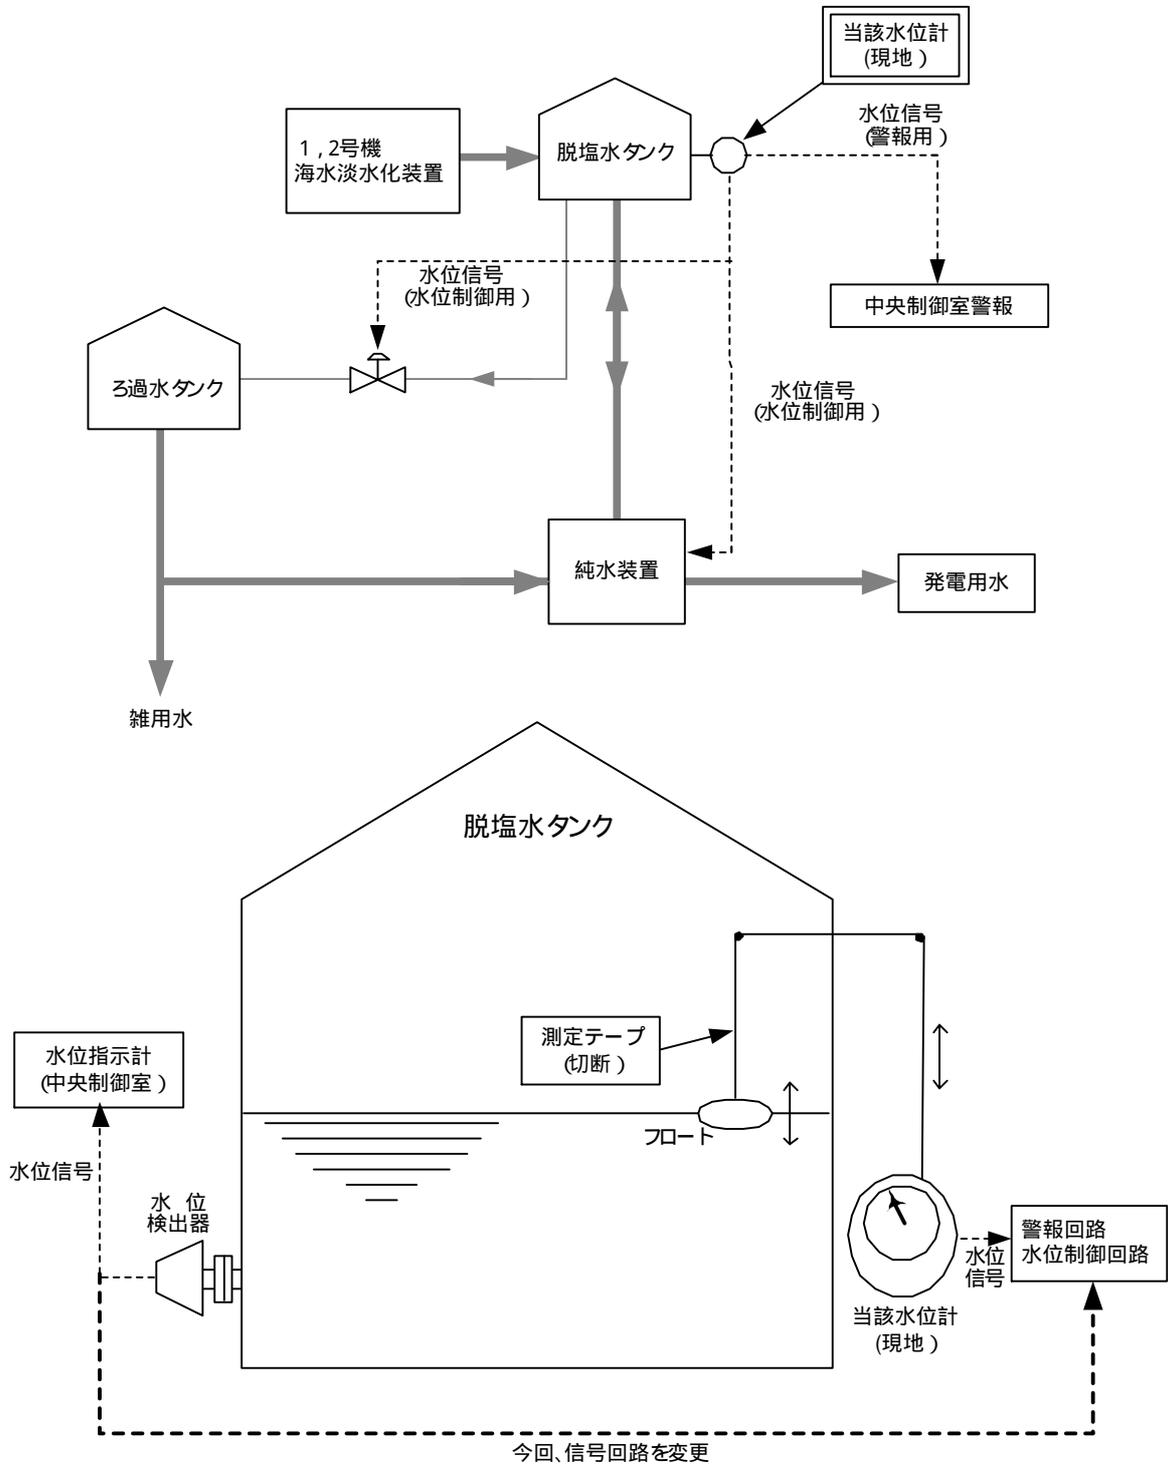
### 伊方発電所 1, 2号機 脱塩水タンク廻り概略系統図

- 1 調査の結果、当該タンクに設置されている水位計 3 系統のうち警報回路につながる水位計の測定テープ(ステンレス製)が切断したため、当該水位計からの信号による水位警報発信及び水位制御が正常に行われていないことが判明した。  
中央制御室水位指示計等に用いられている 2 系統は正常である。
- 2 このため、中央制御室水位指示計用の水位検出器からの信号により、水位警報及び水位制御信号を発信するよう信号回路の変更を行い、10月29日15時50分、通常状態に復旧した。
- 3 なお、復旧までの間、当該タンク水位は中央制御室の水位指示計により監視するとともに手動による水位調整を実施した。
- 4 本事象によるプラント運転及び環境への放射能の影響はない。

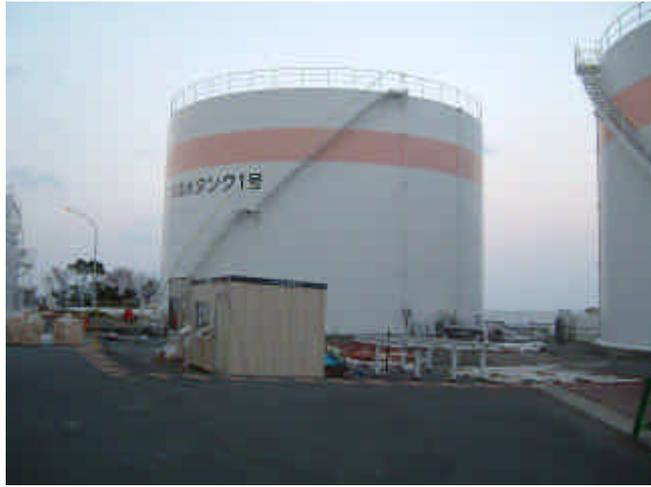
脱塩水タンク全景

海水淡水化装置で製造した脱塩水を貯留し、必要に応じて供給するためのタンク。1, 2号機共用で、3,000m<sup>3</sup>容量のものが1基設置されている。

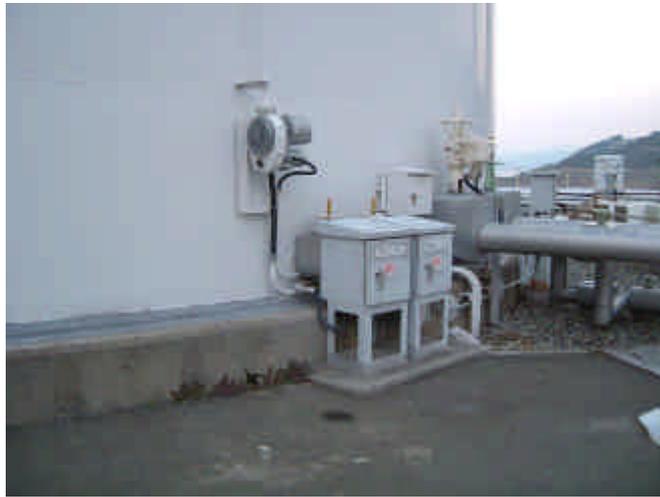
水位計

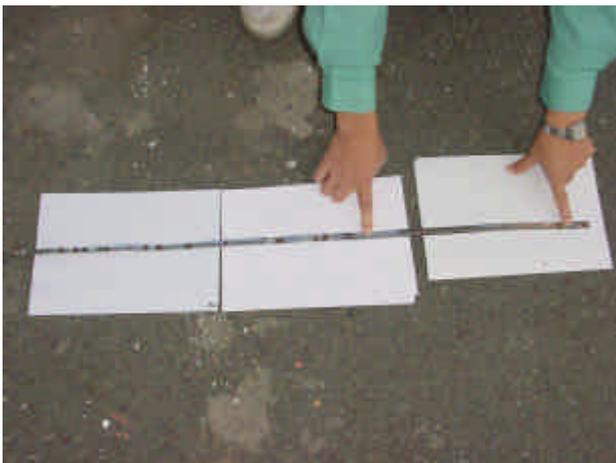
切断したテープ

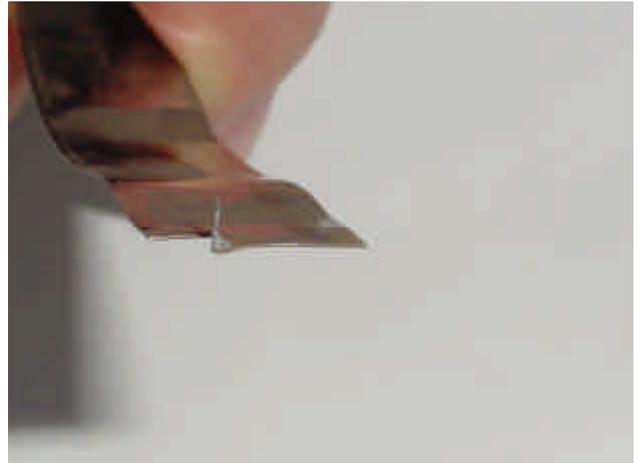
テープ切断部
