伊方発電所における作業員の負傷について

16. 1. 13  
原子力安全対策推進監  
(内線2352)

# 伊方発電所情報 (お知らせ)

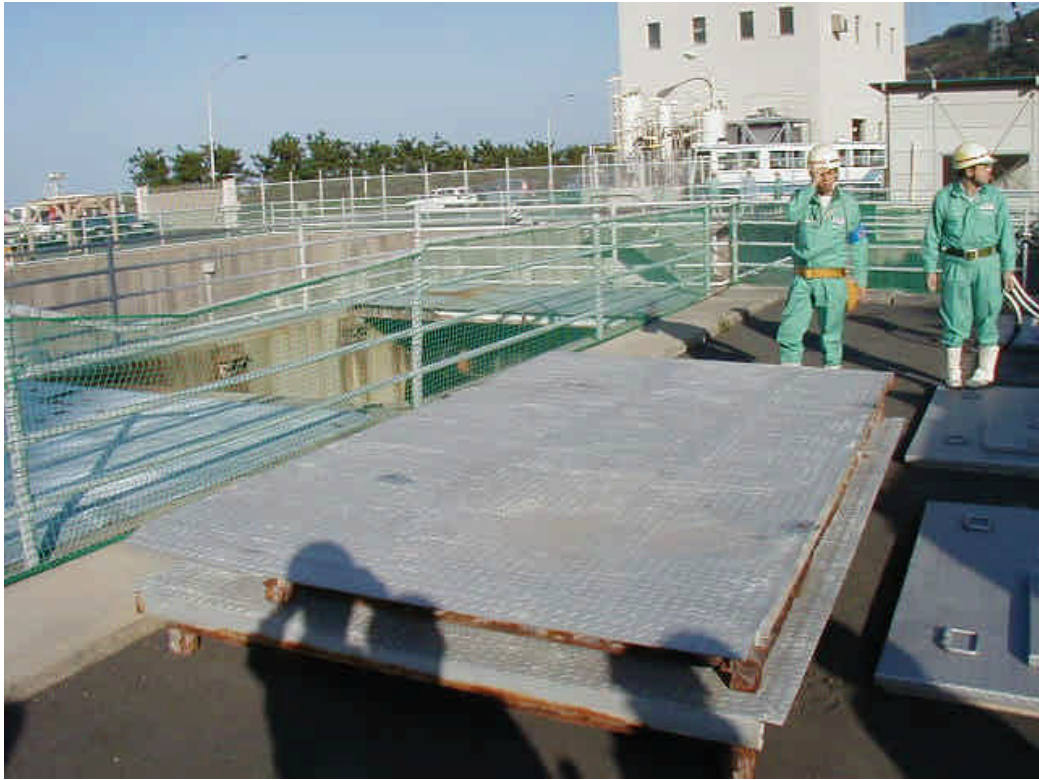
事故現場（中央は落下した鋼板）

- 12月3日(水)14時20分頃、定期検査中の伊方3号機において、放水口付近においてクレーンにて鋼板の吊上げ作業を行っていたところ、鋼板が吊り具から外れ、作業員に接触した。
- 当社健康管理室にて診察した結果、外傷は認められなかったが、念のため病院に搬送することとする。
- 詳細は後ほど連絡する。

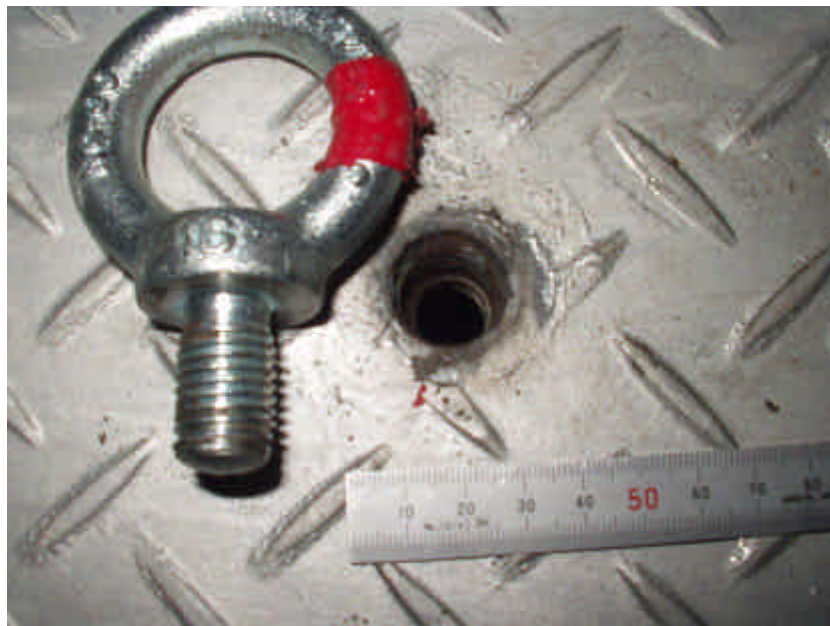
吊具(アイボルト)及びボルト穴
