伊方1号機補助給水ポンプの異常について

16. 1. 17
原子力安全対策推進監
(内線2352)

- 1月16日(金)14時31分頃、通常運転中の伊方1号機において、タービン動補助給水ポンプの定期運転において、ポンプ軸端側軸封部付近から白煙の発生を運転員が発見した。
- 詳細は調査中である。
- 本事象によるプラント運転への影響及び環境への放射能の影響はない。

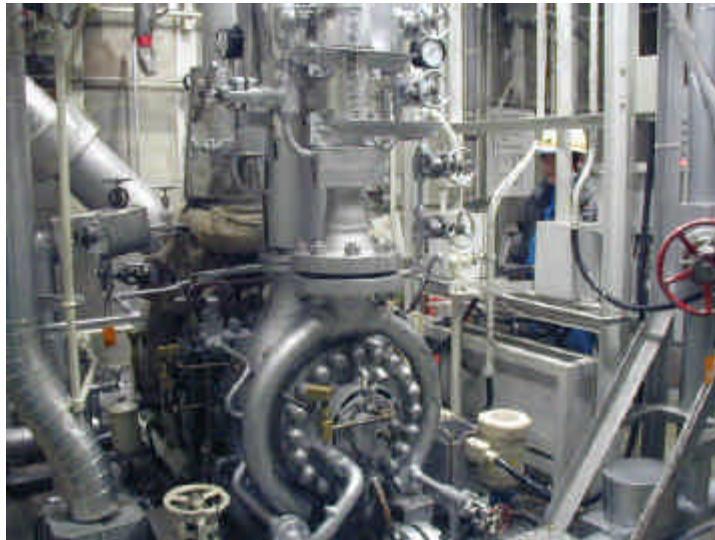
タービン動補助給水ポンプ全景

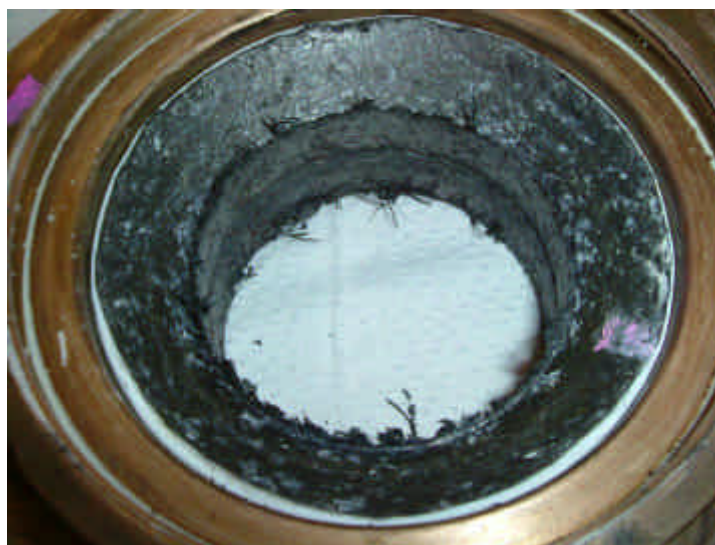
当該ポンプを停止して白煙の認められた軸封部の分解点検を実施したところ、グランドパッキン(黒鉛製)は、軸スリーブとの接触面に肌荒れなどが認められたものの正常に装着されており、その他の構成部品についても異常は認められなかった。

以上のことから、グランドパッキンと軸スリーブの接触状況の変化により一時的にグランドパッキンの温度が上昇し、パッキンの一部から白煙が発生したものと推定される。

グランドパッキン

このため、軸封部の手入れを行うと共に、パッキンを新品に取替えた。今後、試運転を行い、異常のないことを確認する。
