伊方 2 号機スチームコンバータ給水ライン配管フランジ部からの純水の漏えいについて

16 . 3 . 10
原子力安全対策推進監
(内線2352)

伊方発電所第2号機 スチームコンバータ概略系統図

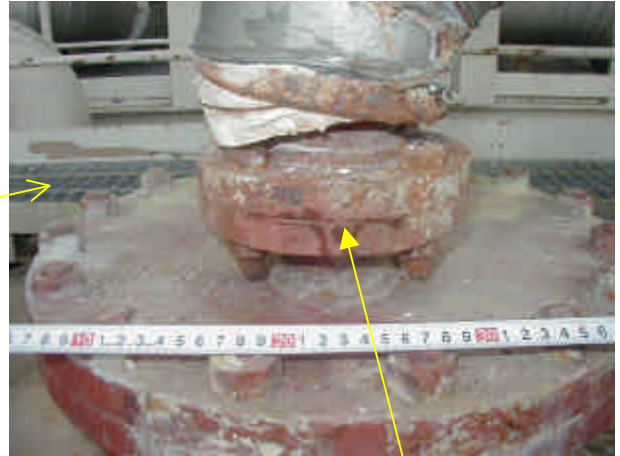
- 2月2日(月)13時50分頃、通常運転中の伊方2号機において、スチームコンバータ給水ライン配管フランジ部からの漏えいを作業員が発見した。このため、スチームコンバータを停止して修理する。
- 詳細は調査中である。
- 本事象による環境への放射能の影響はない。

漏えい部

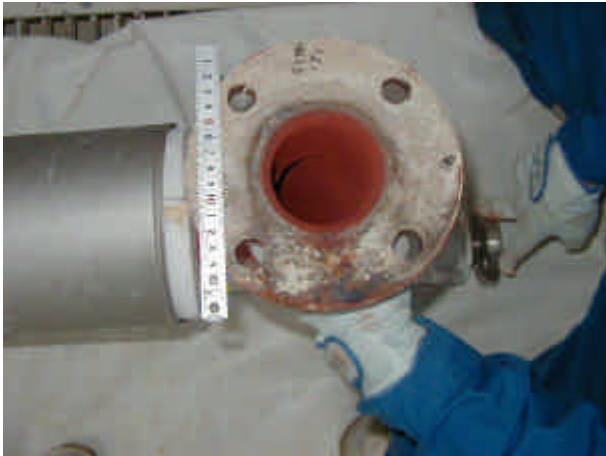
- スチームコンバータを停止して調査した結果、漏えいした部位のフランジ面に肌荒れが認められたことから、フランジ面を手入れするとともにパッキンを新品に取替えて復旧した。
- その後、スチームコンバータの運転を再開し、2月3日20時30分、漏えいのないことを確認した。
- 本事象によるプラント運転への影響及び環境への放射能の影響はない。

フランジ部 上段：ポンプ側
下段：本体側

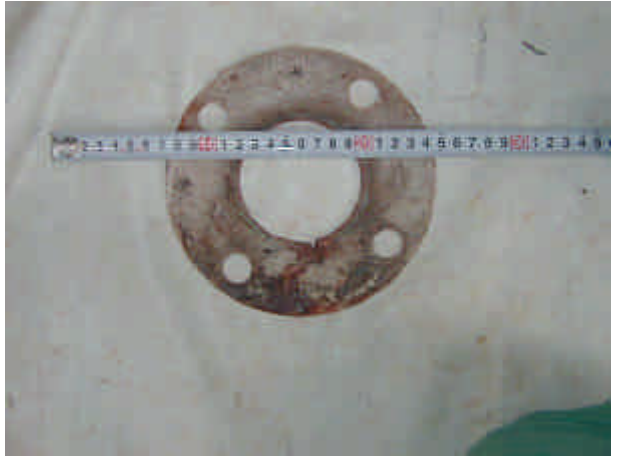
パッキン 上段：ポンプ側
下段：本体側
