[異常時通報連絡の公表文 (様式 1 - 1)]

伊方 1 , 2 号機海水淡水化装置の故障について

16 . 5 . 10
原子力安全対策推進監
(内線2352)

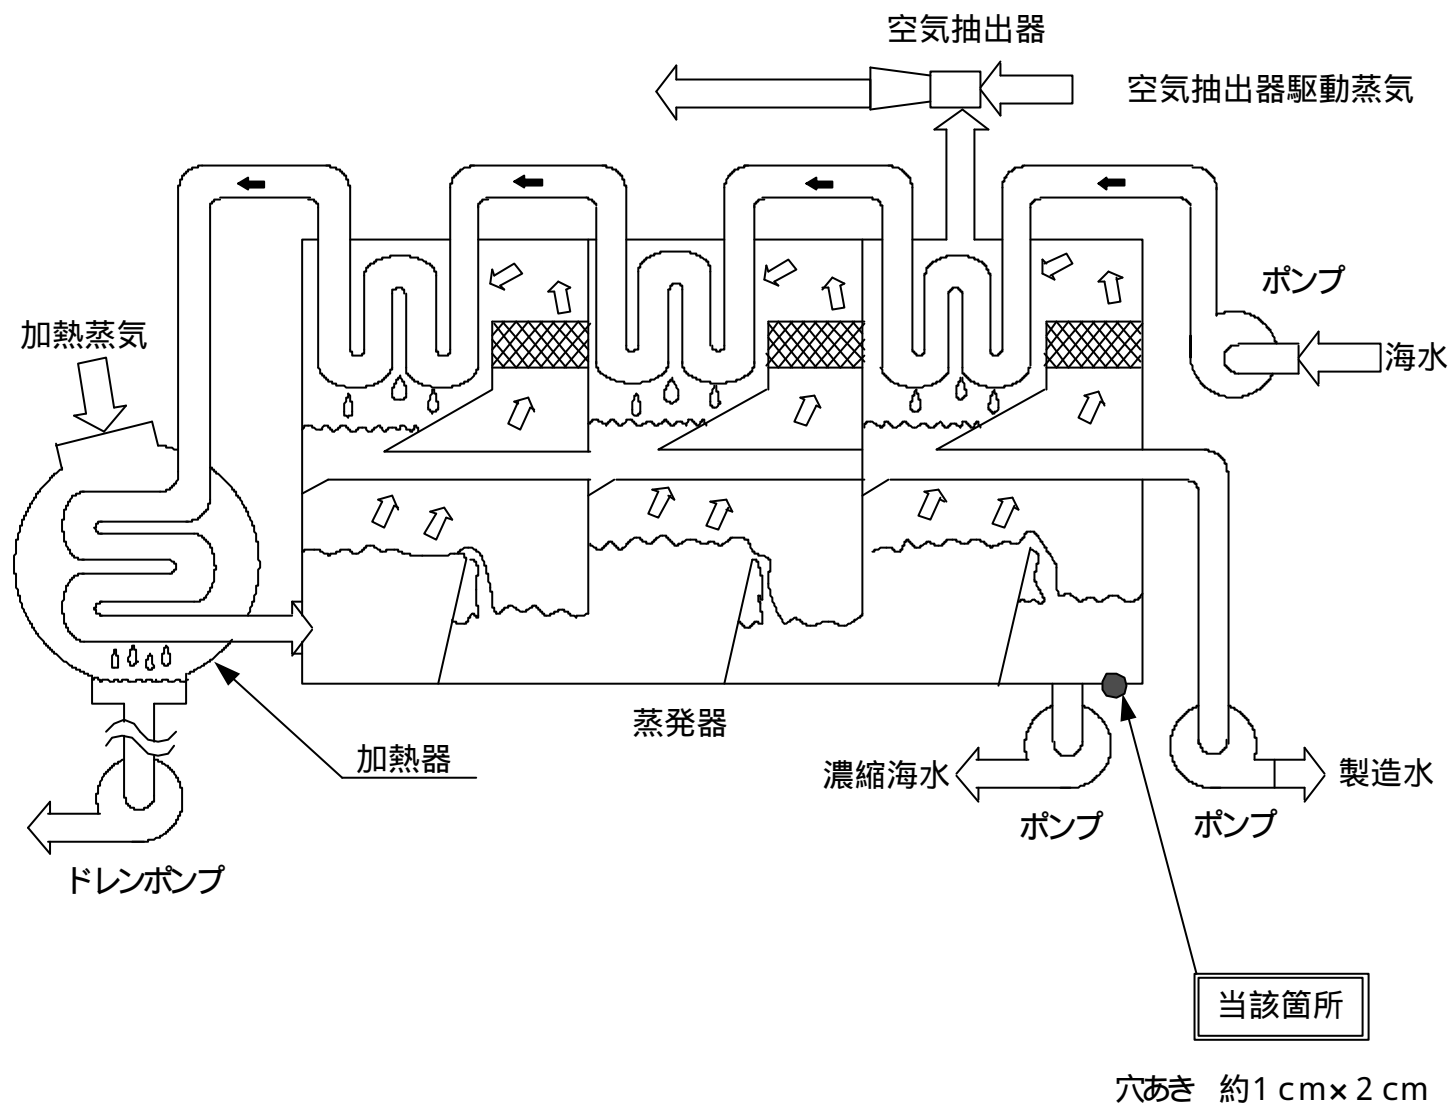
伊方発電所第1、2号機 海水淡水化装置概要図

海水淡水化装置

発電所のプラント用水及び生活雑用水に使用する真水（淡水）を製造する装置。

1，2号共用設備が2基（蒸発法）、3号用設備が2基（逆浸透膜法）それぞれ設置されている。

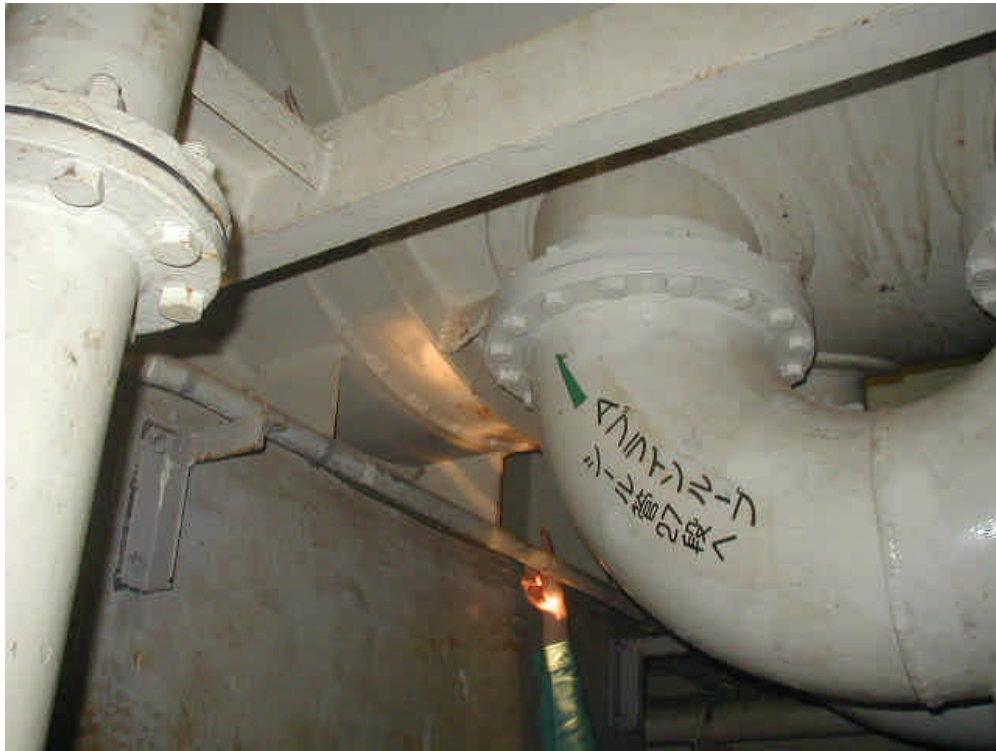
- 海水淡水化装置A号機停止後の点検の結果、蒸発器下部に約1cm×2cmの穴が開いていることを確認、当該箇所から空気を吸込み、装置内の器内真空が低下したものと判明した。
- このため、当該箇所外側を金属板で補修するとともに、蒸発器内面のライニング塗装の補修を実施した。また、蒸発器全体の点検を行い、減肉の認められた箇所を補修した。
- その後、海水淡水化装置A号機の運転を再開し、4月28日14時00分、異常のないことを確認した。
- 本事象によるプラント運転への影響及び環境への放射能の影響はない。

海水淡水化装置下部（穴あき箇所付近）

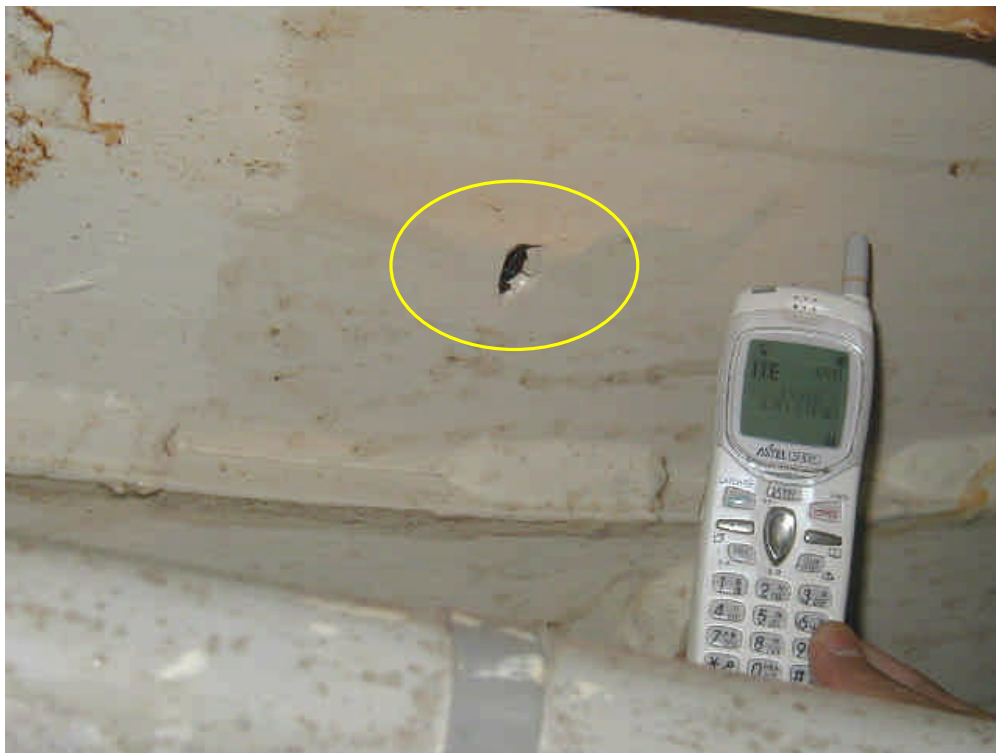
穴あき箇所（約 1cm x 2cm）
