伊方 1、2号機海水淡水化装置の海水取水ポンプの故障
について

16. 10. 12
原子力安全対策推進監
(内線2352)

伊方1・2号機 海水淡水化装置概略系統図

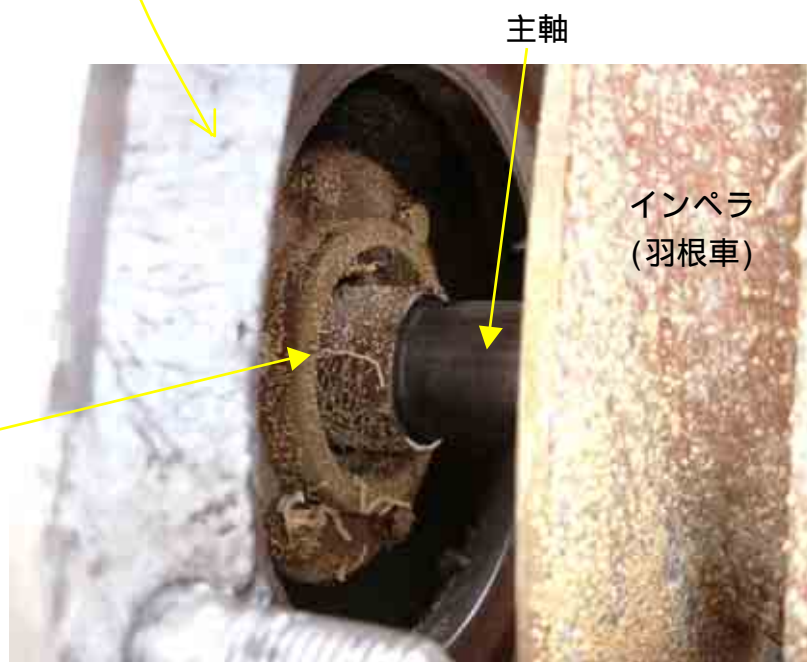
海水取水ポンプ

発電所のプラント用水及び生活雑用水に使用する真水（淡水）を製造する海水淡水化装置で使用する海水を、取水ピットから汲み上げ、供給するためのポンプ。

- 1、2号共用で、A及びB号機の2基が設置されている。

- その後、当該ポンプを点検した結果、軸受部に付着した海生生物の影響により、回転が重くなったものと推定される。
- このため、当該部の清掃を実施した後、組立て及び試運転を行い、9月16日11時15分、当該ポンプの健全性を確認した。
- 本事象によるプラント運転への影響及び環境への放射能の影響はない。
