[異常時通報連絡の公表文 (様式 1 - 1)]

雑固体焼却設備排気ラインの伸縮継手部のひび割れについて

17. 5. 30
原子力安全対策推進監
(内線2352)

伊方発電所情報 (お知らせ)

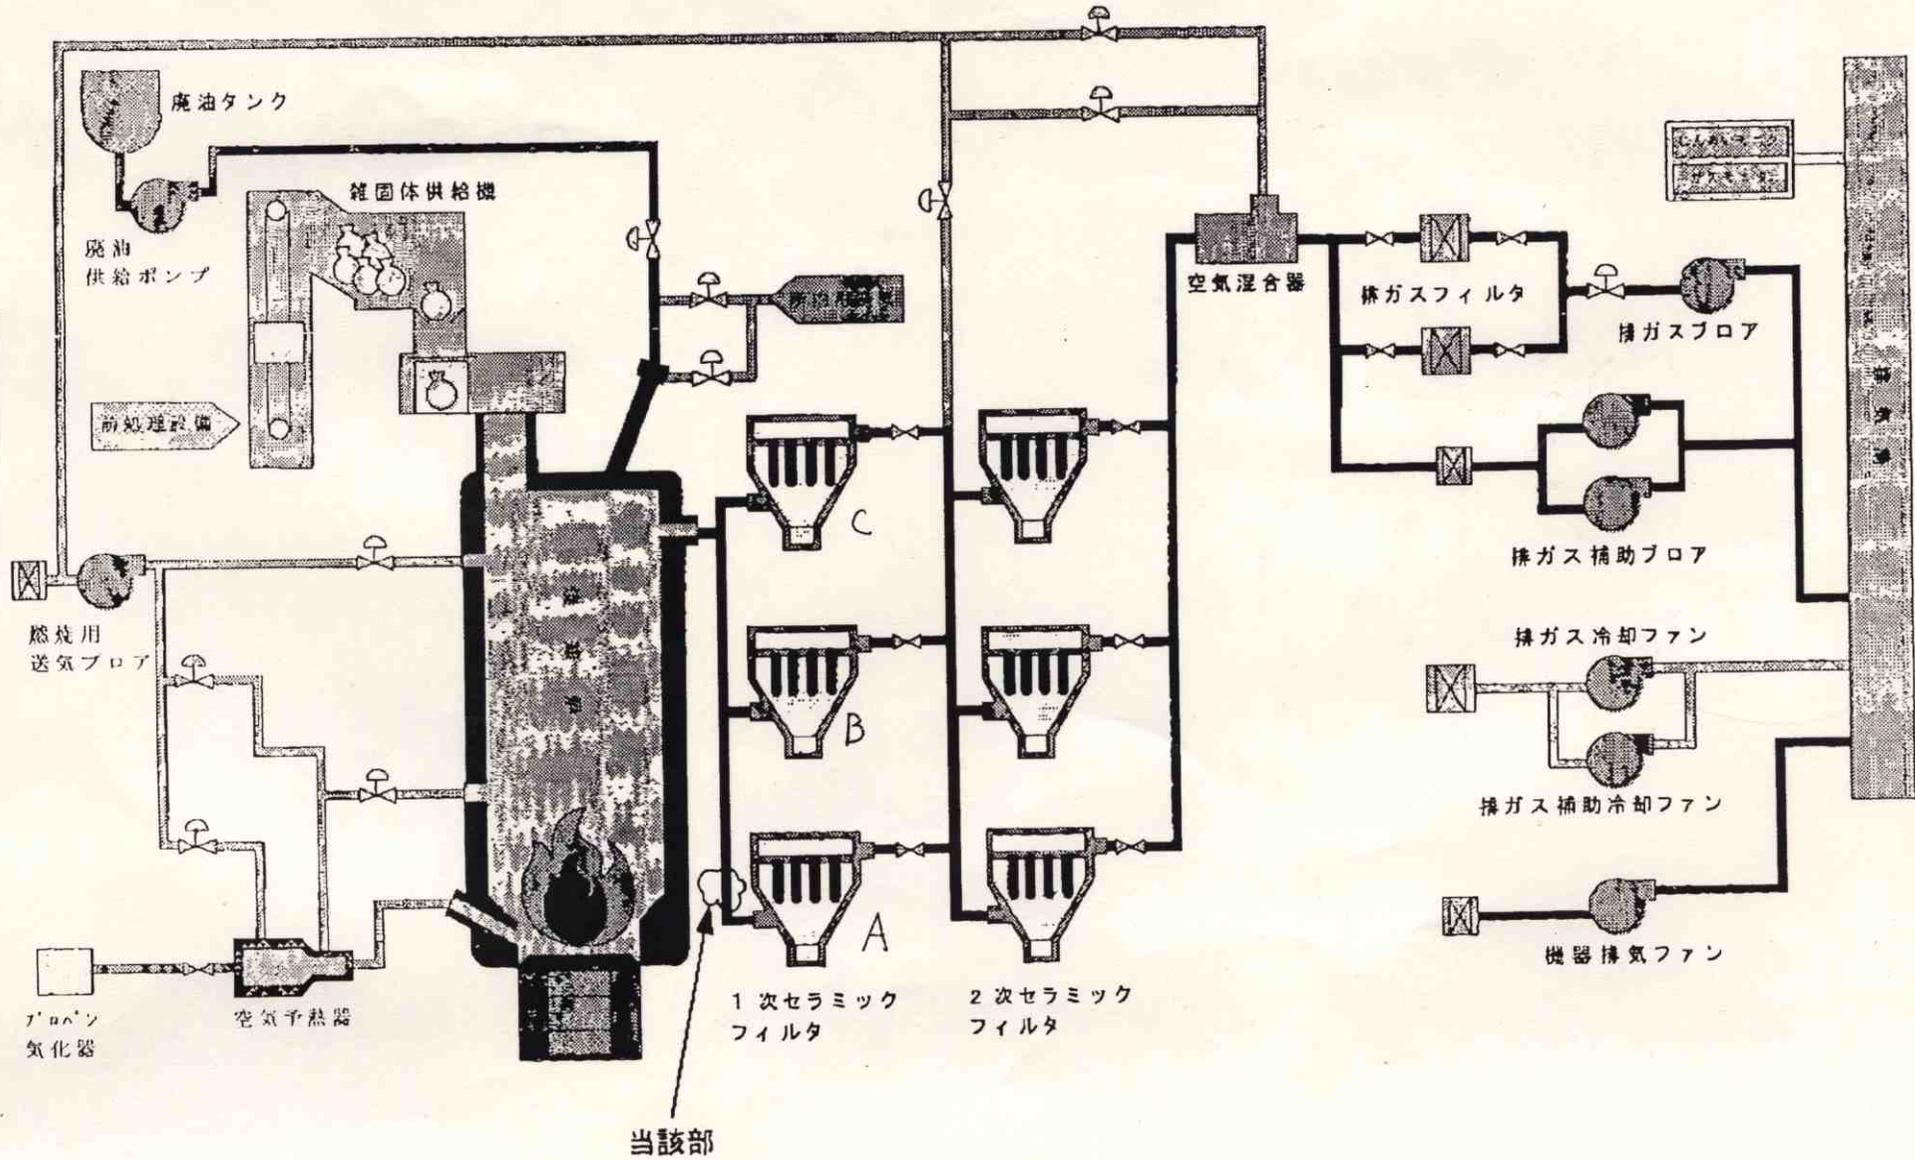
雑固体焼却設備概略系統図

低レベル可燃性雑固体廃棄物の減容（灰化）のための焼却処理設備。排ガスはフィルタ等の高い除染率の排ガス処理系統で除塵され、放射線モニタで安全を確認しながら、排気筒より放出される。また、焼却炉内にたまる焼却灰は、ドラム缶に回収される。なお、系統内は、放射性排ガスの漏えいを防ぐため負圧に維持されている。

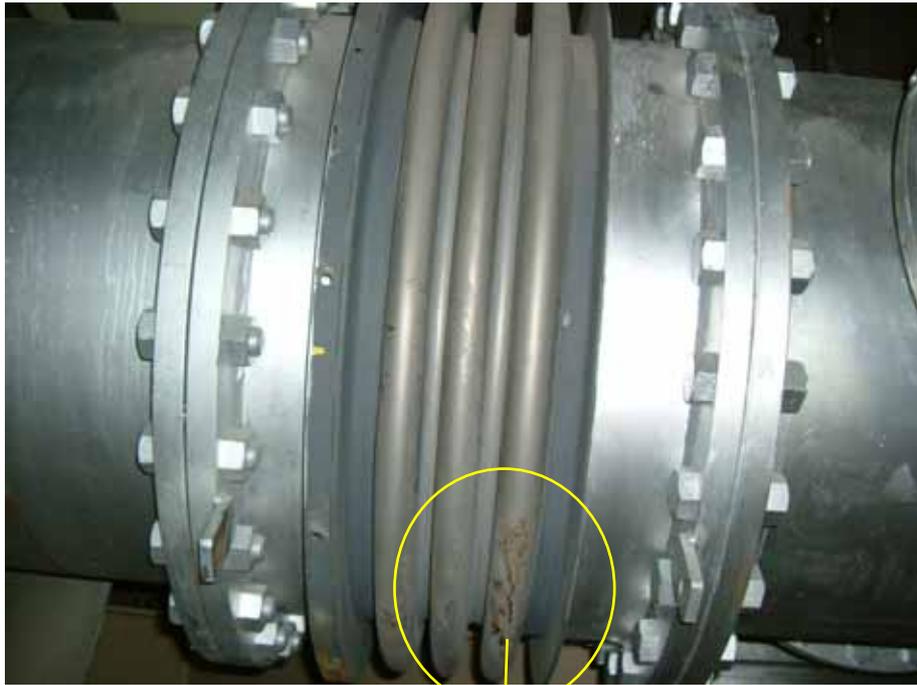
伸縮継手全景
(材質：ステンレス、直径：約 930mm、厚さ：1.2mm)

当該設備については、先週の運転開始前の予熱状態時に3基ある1次セラミックフィルタ入口部に若干温度差があったため、本日点検を実施したところ、1ヶ所のフィルタ入口ラインの伸縮継手部(直径約930mm、ステンレス製)に約125mmのひび割れを確認した。

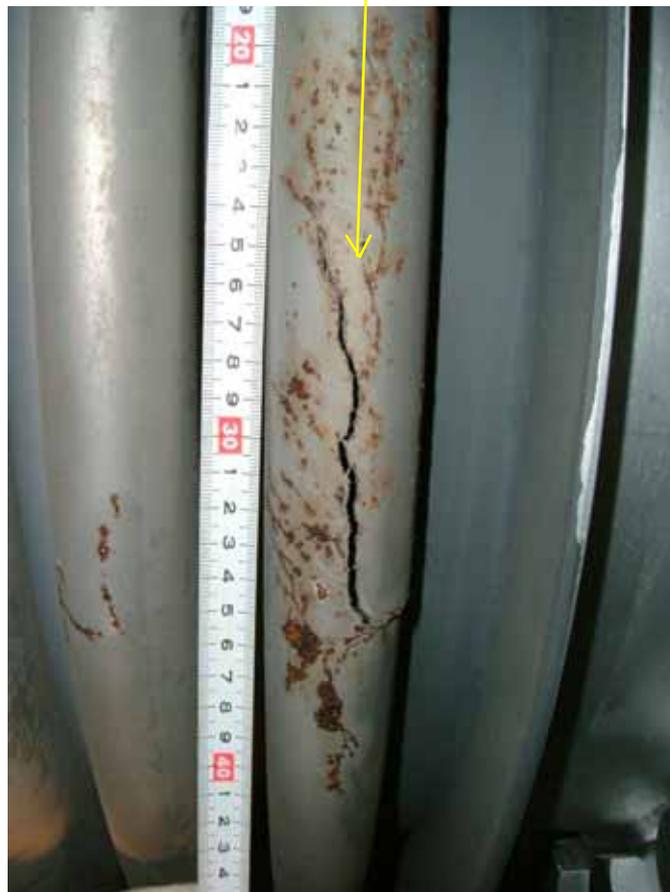
伸縮継手ひび割れ部

なお、当該ライン内は負圧であることから、ひび割れ部から外部への排ガスの漏えいはない。

- 1 5月30日(月)14時10分頃、停止中の雑固体焼却設備において、1次セラミックフィルタの入口ラインの伸縮継手部にひび割れがあることを保修員が確認した。
- 2 今後、詳細調査を実施する。
- 3 本事象による環境への放射能の影響はない。
