伊方 3 号機送電線後備保護リレーの故障について

17 . 8 . 10  
原子力安全対策推進監  
( 内線2352 )

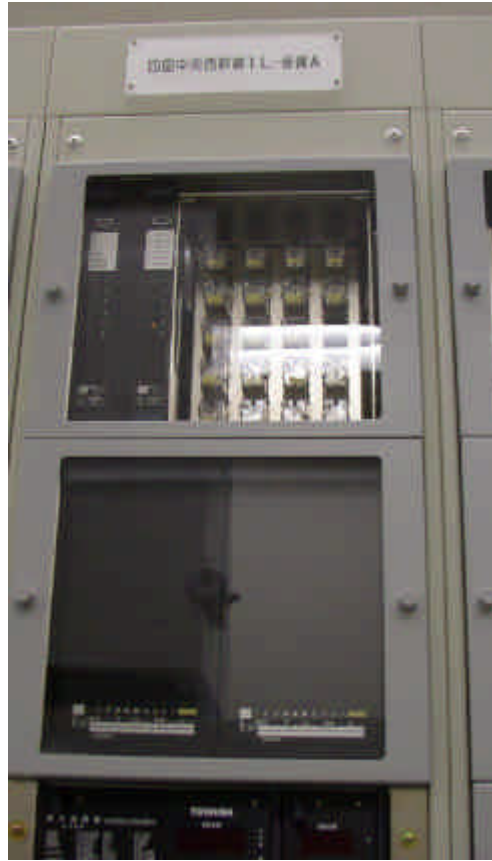
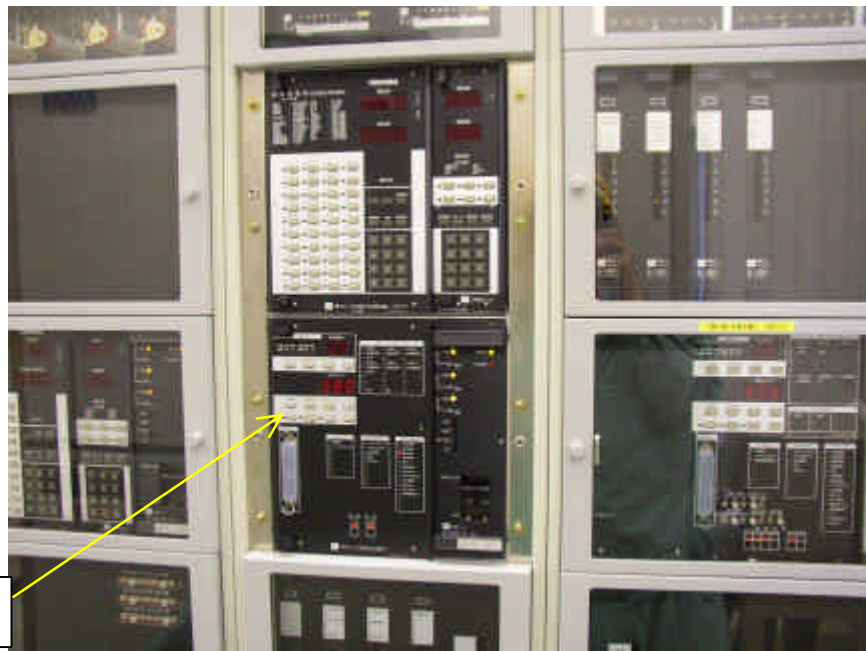
四国中央西幹線後備 A 装置

- 1 調査の結果、後備A装置内のカードの不調により故障を示す信号が発信したものと推定された。
- 2 このため、不調カードの取替えを行い、その後、運転状況を確認し、7月4日14時40分正常であることを確認し、通常状態に復旧した。
- 3 本事象によるプラント運転への影響及び環境への放射能の影響はない。

リレー部
