[ 異常時通報連絡の公表文 ( 様式 1 - 1 ) ]

伊方 2 号機湿分分離加熱器ドレンタンク 2 A の水面計元弁からの漏えいについて

17 . 8 . 10  
原子力安全対策推進監  
( 内線 2352 )

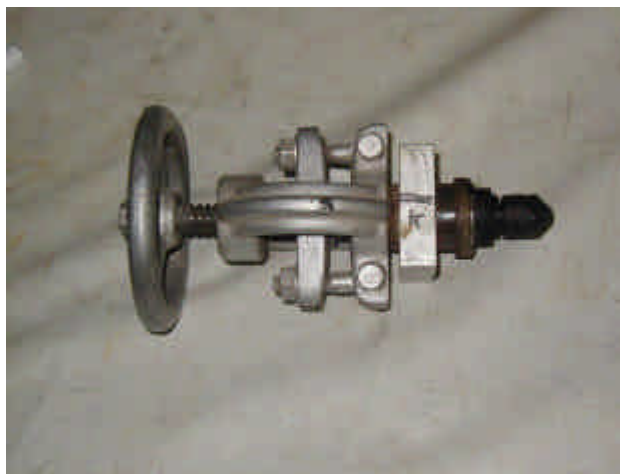
当該弁(水面計元弁)

- 1 7 月 3 日 ( 日 ) 10 時 28 分頃、通常運転中の伊方 2 号機において、湿分分離加熱器ドレンタンク 2 A の水面計下部に水溜りを発見し、保修士により 10 時 45 分水面計元弁からの漏えいを確認した。
- 2 原因は、調査中である。
- 3 本事象によるプラント運転への影響及び環境への放射能の影響はない。
