伊方 1 , 2 号機消火ポンプ B 出口配管からの消火用水の漏えいについて

17 . 9 . 12
原子力安全対策推進監
(内線 2352)

伊方発電所 1,2号機 消火ポンプ廻り概略系統図

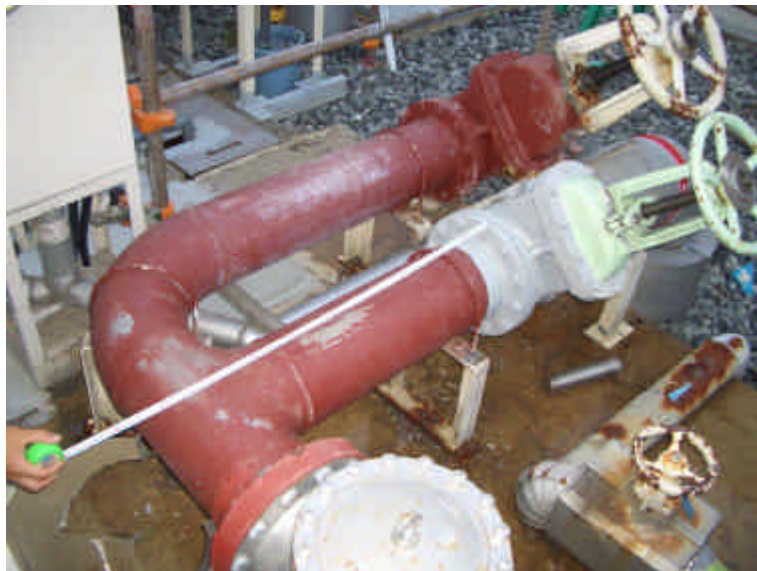
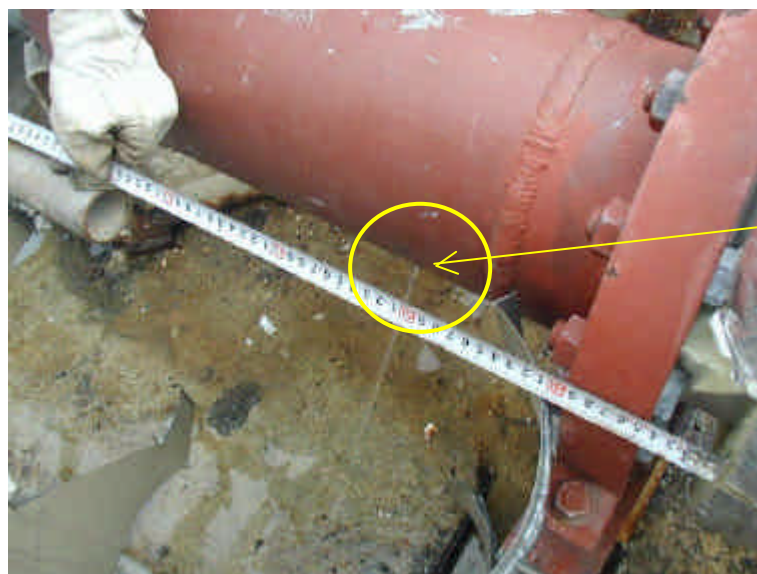
消火ポンプB 出口配管漏えい状況

- 1 目視点検の結果、当該配管に貫通穴 (直径約 1 mm) が 1 箇所確認された。
- 2 このため、当て板による溶接補修を行い、8 月 23 日 15 時 10 分、漏えいのないことを確認し仮復旧した。
- 3 なお、当該部については、新しい配管が入荷次第、取替えを行う予定である。
- 4 本事象によるプラント運転への影響及び環境への放射能の影響はない。

漏えい箇所
直径約 1 mm
漏えい量推測
最大約 90 リットル

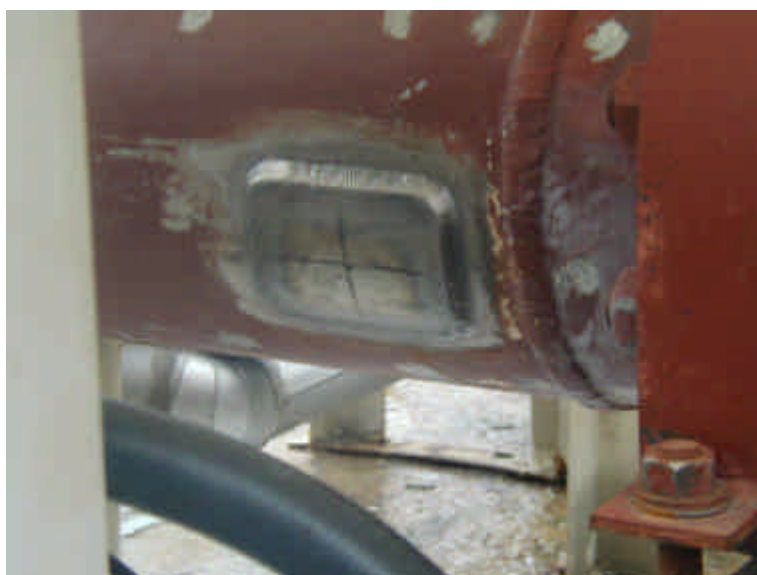
補修後
(当て板仕様：横 100mm×縦 70mm×厚さ 6mm
材質：炭素鋼)
