[ 異常時通報連絡の公表文 (様式 1 - 1 ) ]

伊方 2 号機 第 5 高圧給水加熱器 B 水室仕切板の点検用蓋固定ボルトの脱落について ( 第 2 報 )

17 . 9 . 22  
原子力安全対策推進監  
(内線2352)

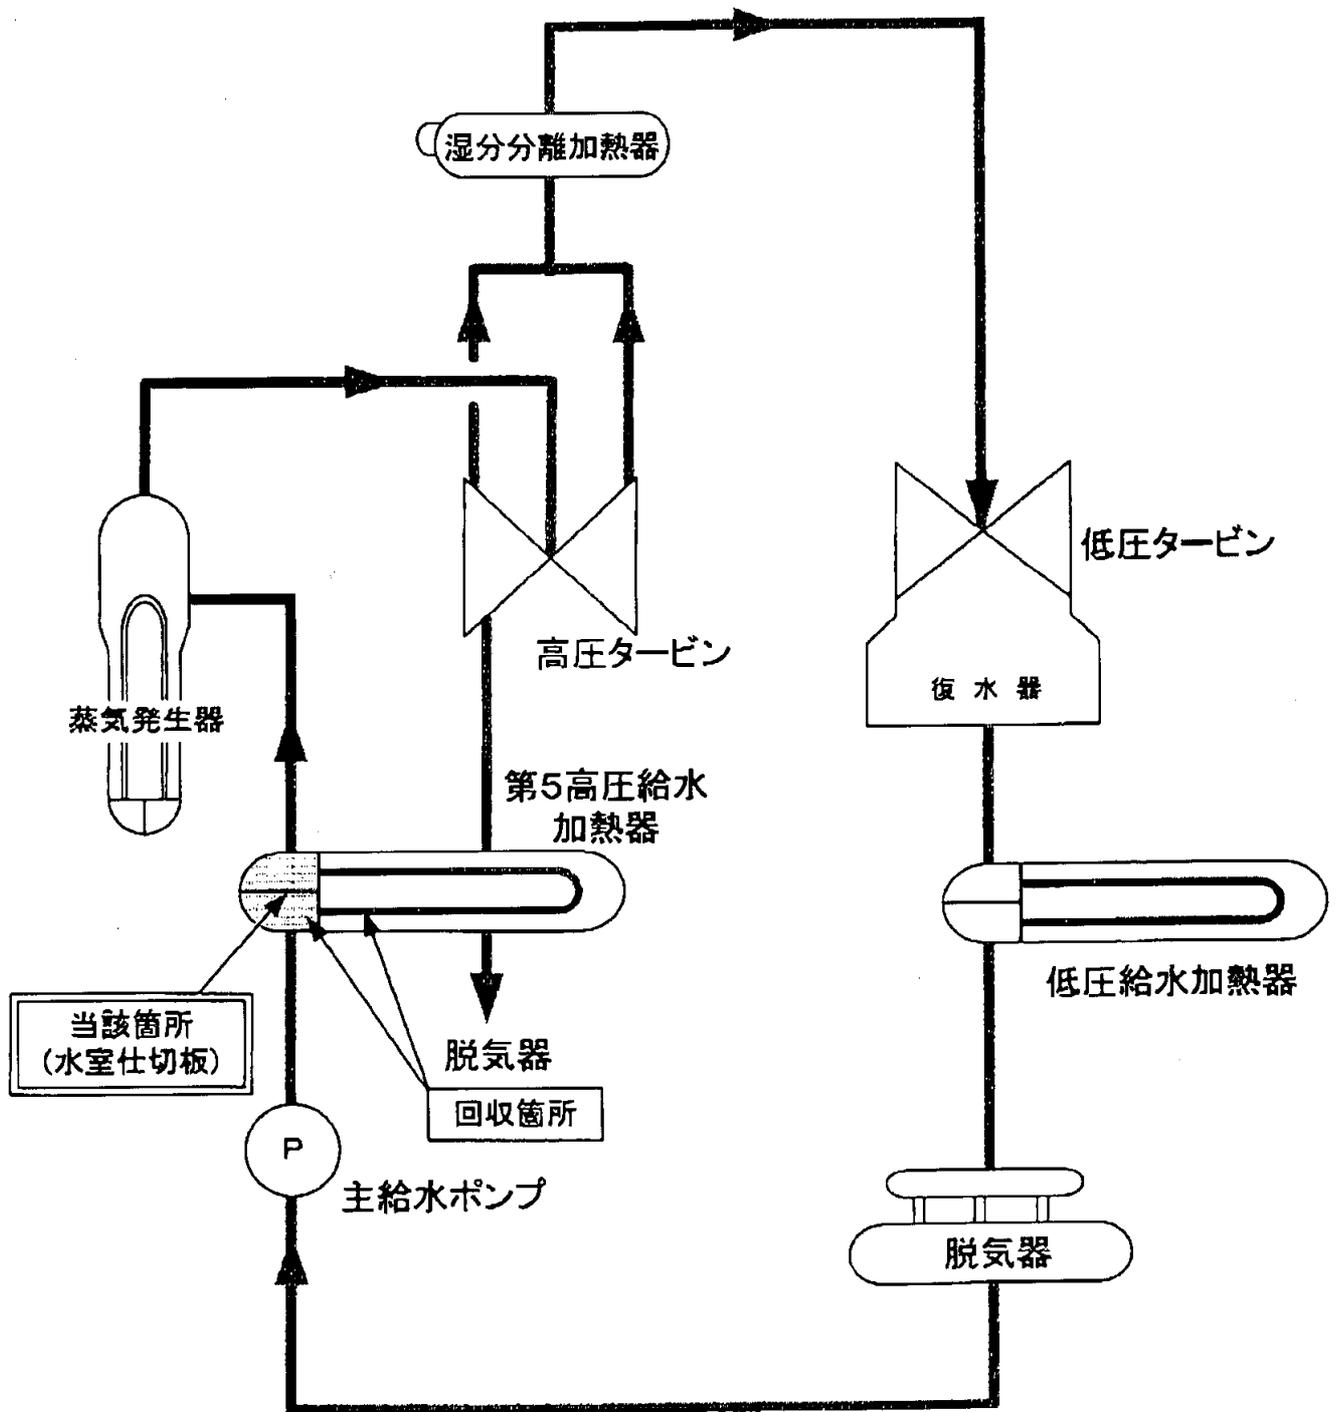
伊方2号機 第5高压给水加热器まわり概略系統図

※ 給水加熱器

蒸気発生器に供給する給水を蒸気により加熱する機器。

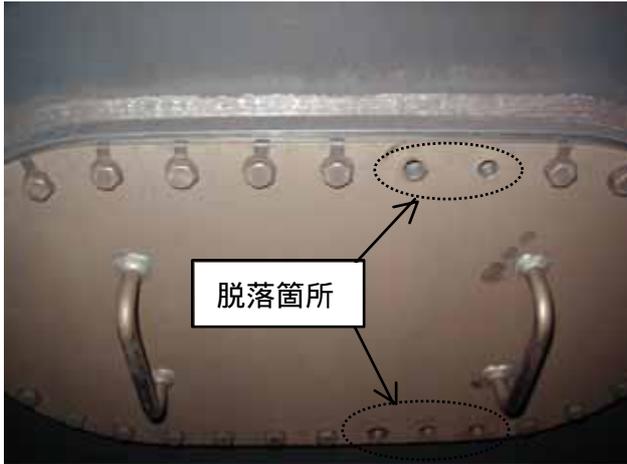
脱落箇所

仕切板の点検用蓋

- 9 月 12 日 ( 月 ) 11 時 15 分、定期検査中の伊方 2 号機において、第 5 高圧給水加熱器 B の水室仕切板に取り付けている点検用蓋を固定している 32 本のボルトのうち、5 本が脱落していることを保修員が確認した。  
また、ボルトを固定している 5 個の座金のうち 2 個の一部が欠落していた。
- 今後、詳細を調査する。
- 本事象による環境への放射能の影響はない。  
その後、四国電力 ( 株 ) から、調査の結果、ボルト 5 本及び座金 5 個は回収した。  
なお、回収した座金のうち、2 個の座金の一部が欠けているため、今後欠けた部分を回収するため調査を実施する。  
との連絡があった。 [ 以上第 1 報でお知らせ済み。 ]

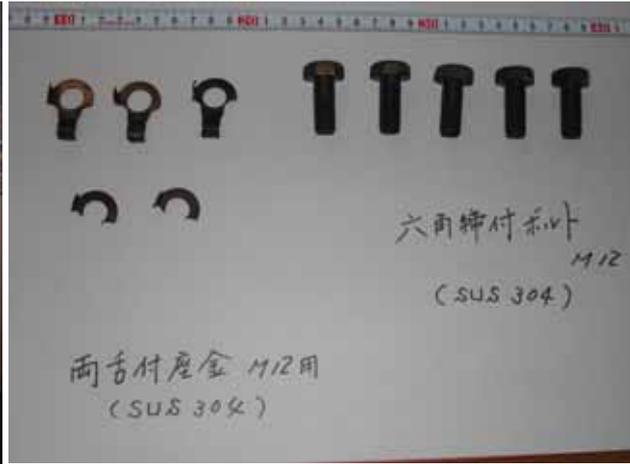
脱落していたボルト及び座金(当初回収分)

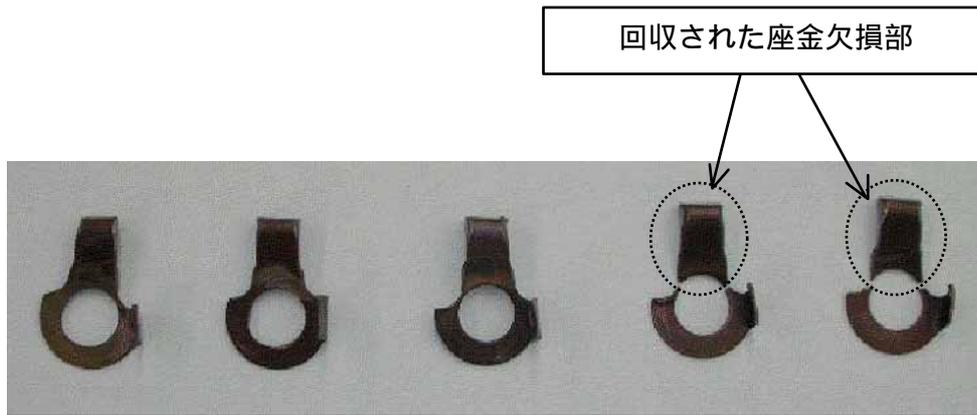
回収された座金欠損部

- その後、調査の結果、第 5 高圧給水加熱器内部で座金 2 個の欠落部分を発見し、回収した。
- また、32 本のボルトのうち 18 本にガタつきが認められたが、座金による廻り止めが効いていることを確認した。
- 今後、当該給水加熱器伝熱管の健全性を確認するとともに、脱落原因の調査を引き続き実施する。
