[異常時通報連絡の公表文 (様式 1 - 1)]

伊方2号機安全注入システムのドレン配管溶接部からの漏えいについて

17.12.21
原子力安全対策推進監
(内線 2352)

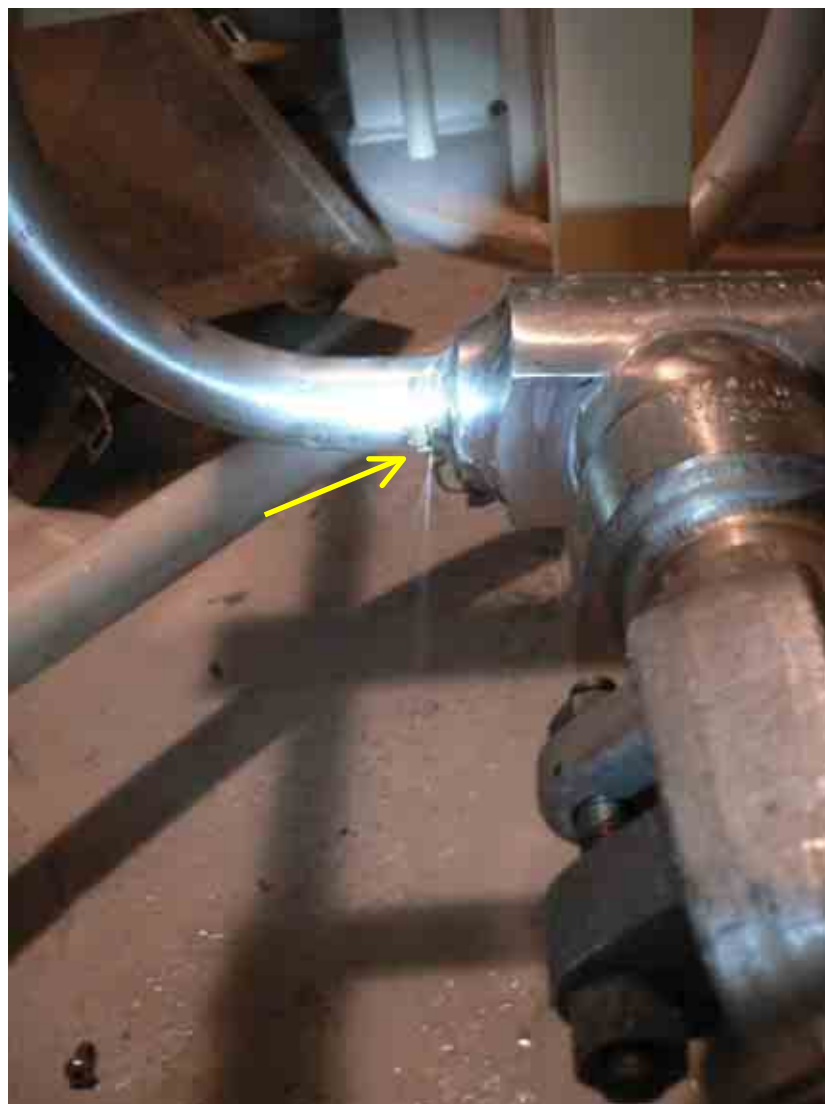
安全注入系統テストラインのドレン配管からの漏れ

漏えい箇所

配管仕様：材質 ステンレス
 外径 27.2 mm
 肉厚 3.9 mm
漏えい量：約2.5リットル
 (約 1.9×10^3 ベクレル)

- その後、当該ラインを隔離し、18時10分に漏えいは停止した。漏えいした水は約2.5リットル、放射エネルギーは約 1.9×10^3 ベクレルと推定される。
- 漏えい水は、原子炉格納容器サンプに回収されている。また、当該事象に係る作業員等への汚染・被ばくはない。
- 今後、当該箇所を新品に取り替えるとともに、原因調査を実施する。
- 本事象による環境への放射能の影響はない。
