伊方 2 号機第 5 高圧給水加熱器 A の伝熱管溶接部からの漏えいについて

18. 1. 10
原子力安全対策推進監
(内線 2352)

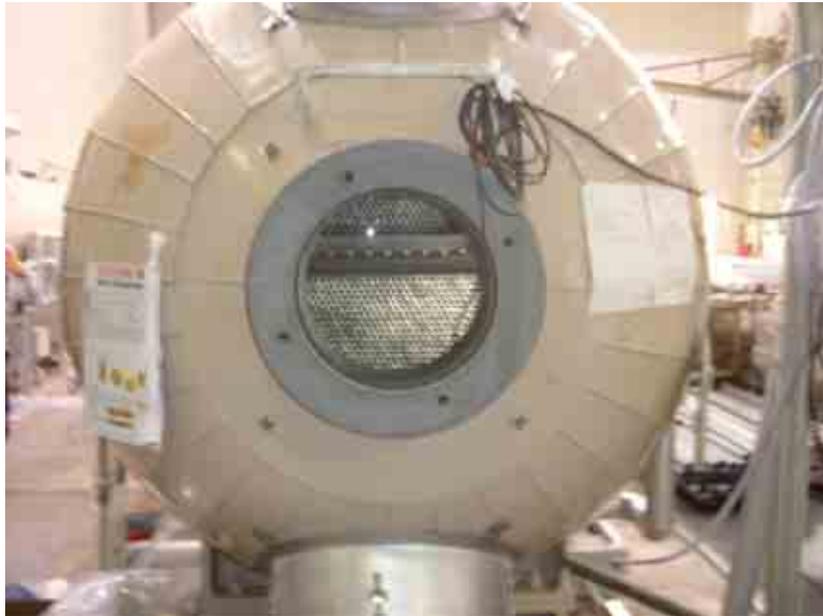
第5 高圧給水加熱器

復水器からの復水（2次冷却水）を蒸気発生器へ供給する際に、適切な給水温度条件まで給水を加熱する熱交換器。加熱用の熱源には、タービン途中段からの抽気が用いられる。

一般に多段に設けられるが主給水ポンプを境にして、上流側のものを低圧給水加熱器、下流側のものを高圧給水加熱器という。
