[異常時通報連絡の公表文 (様式 1 - 1)]

伊方 1 号機復水器放水管のひび割れについて

18. 3. 10
原子力安全対策推進監
(内線2352)

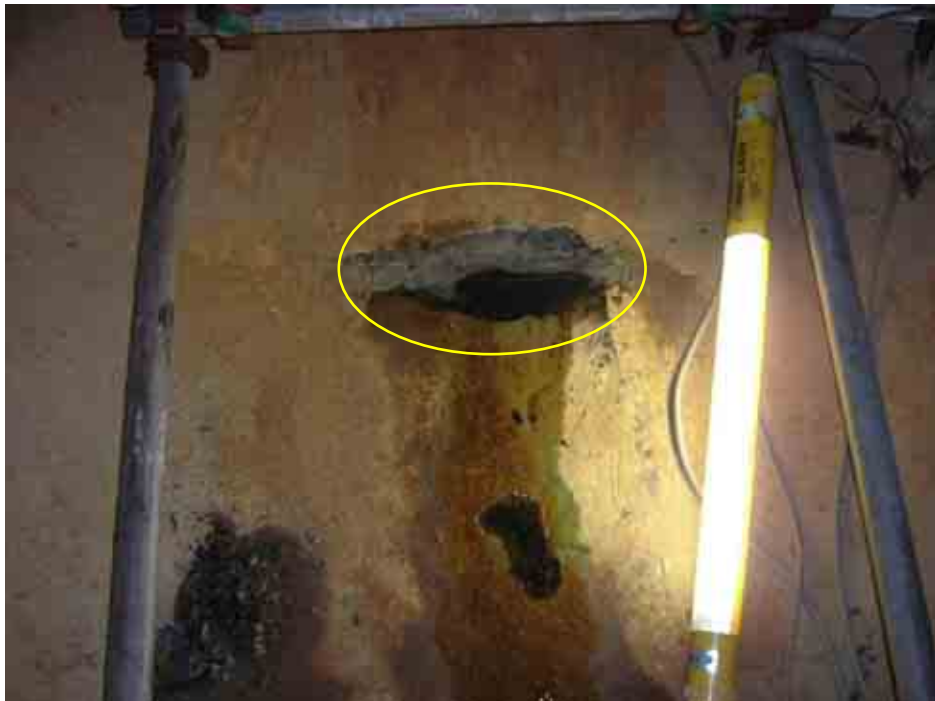
定期検査において、系統の水抜き後、放水管内部の目視点検により、放水管内部の底面に約20cmの割れを確認した。

なお、当該配管の仕様は、内径2600mm、肉厚19mm、材質は炭素鋼(内表面防錆処理)である。

放水管内部(底面)割れ箇所

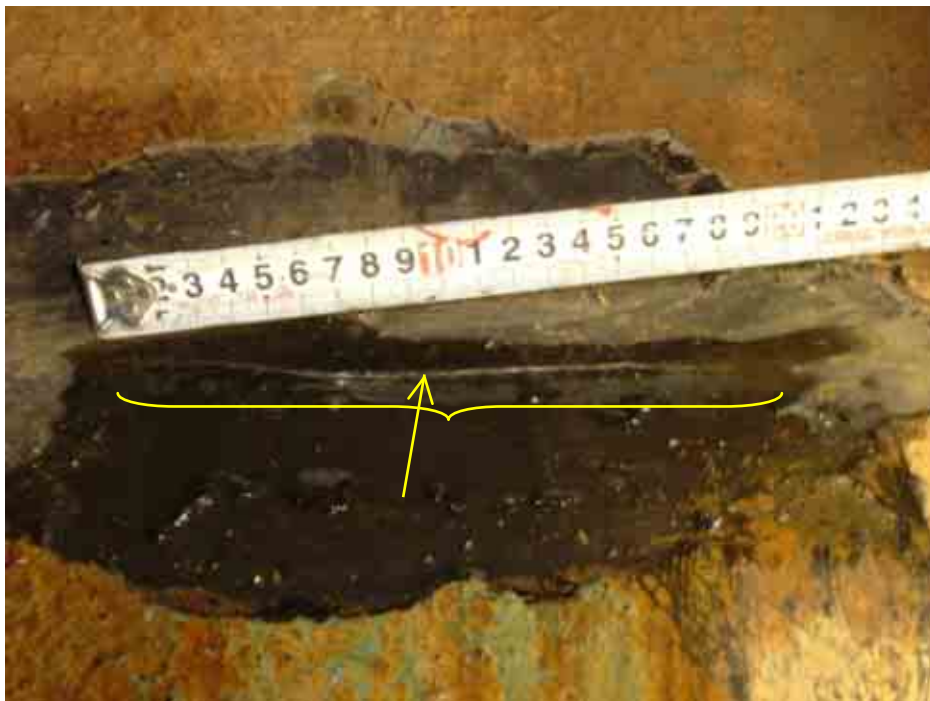
割れ部拡大写真
(割れ部：約20cm)
