伊方発電所第1、2号機 送電線自動復旧装置の不具合  
に係る報告書の提出について

伊方発電所第 1 , 2 号機  
送電線自動復旧装置の不具合について

伊方発電所第1, 2号機 送電線自動復旧装置の不具合について

伊方発電所第1, 2号機 送電線自動復旧装置

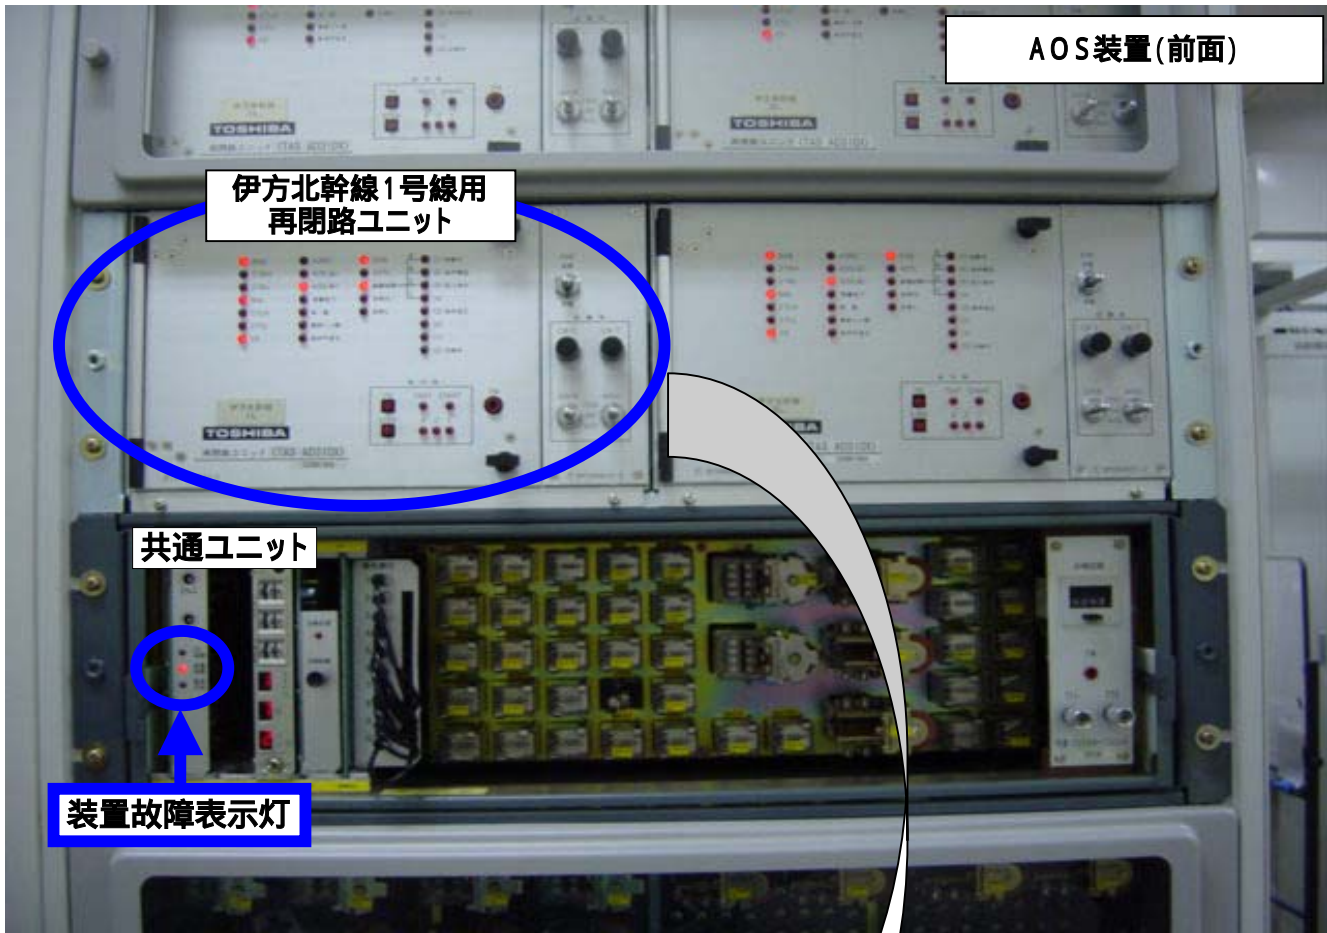
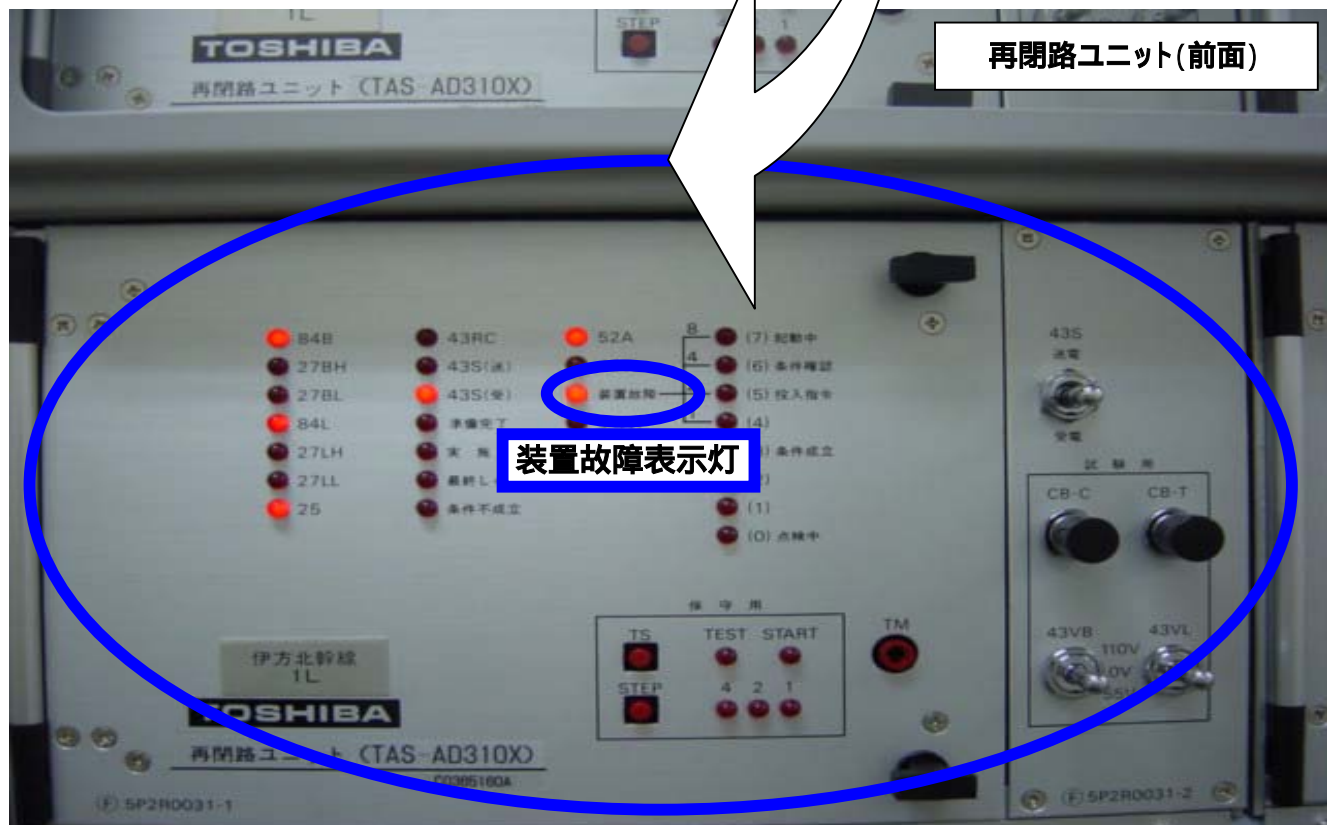
# AOS装置 伊方北幹線1号線用再閉路ユニット 写真

添付資料 - 2 AOS装置 再閉路ユニット(伊方北幹線1号線用) 写真

- a. 「装置故障」の要因について、再閉路ユニット盤面および内部の表示灯により原因確認を実施したところ、再閉路ユニット内基板の異常を示す表示灯（常時監視<sup>\*4</sup>のうち電源監視用）の点灯が確認された。それ以外の箇所については異常は認められなかった。
- b. 伊方北幹線1号線用再閉路ユニット内の信号を一度リセットしたところ、再閉路ユニット内基板の異常を示す表示灯消灯および「装置故障」表示の復帰を確認した。
- c. AOS装置の運転状況（常時監視）の確認および自動点検を実施したところ異常は認められなかった。
- d. 事象発生後の運転状況（常時監視）の確認および自動点検においても異常は認められなかった。

基板の異常を示す表示灯(常時監視のうち電源監視用)は、基板の電源電圧が正常な範囲から逸脱した場合に点灯する回路となっており、当該表示灯の点灯要因としては、基板の電源または電源監視回路周辺部品(コンデンサ、抵抗、論理回路素子など)の不良が主な要因として考えられるが、

今回、AOS装置の伊方北幹線1号線用再閉路ユニット内基板の異常を示す表示灯(常時監視のうち電源監視用)が点灯したが、信号リセット操作により消灯したこと、また、その後の運転状況(常時監視)および自動点検において異常が認められないことから、本事象は、AOS装置の伊方北幹線1号線用再閉路ユニット内での一過性の要因により、「装置故障」の異常を示す信号が発信したものと推定される。
