[異常時通報連絡の公表文 (様式 1 - 1)]

伊方1号機燃料移送チャンネル床面への水漏れについて

19. 4 . 3
原子力安全対策推進監
(内線2352)

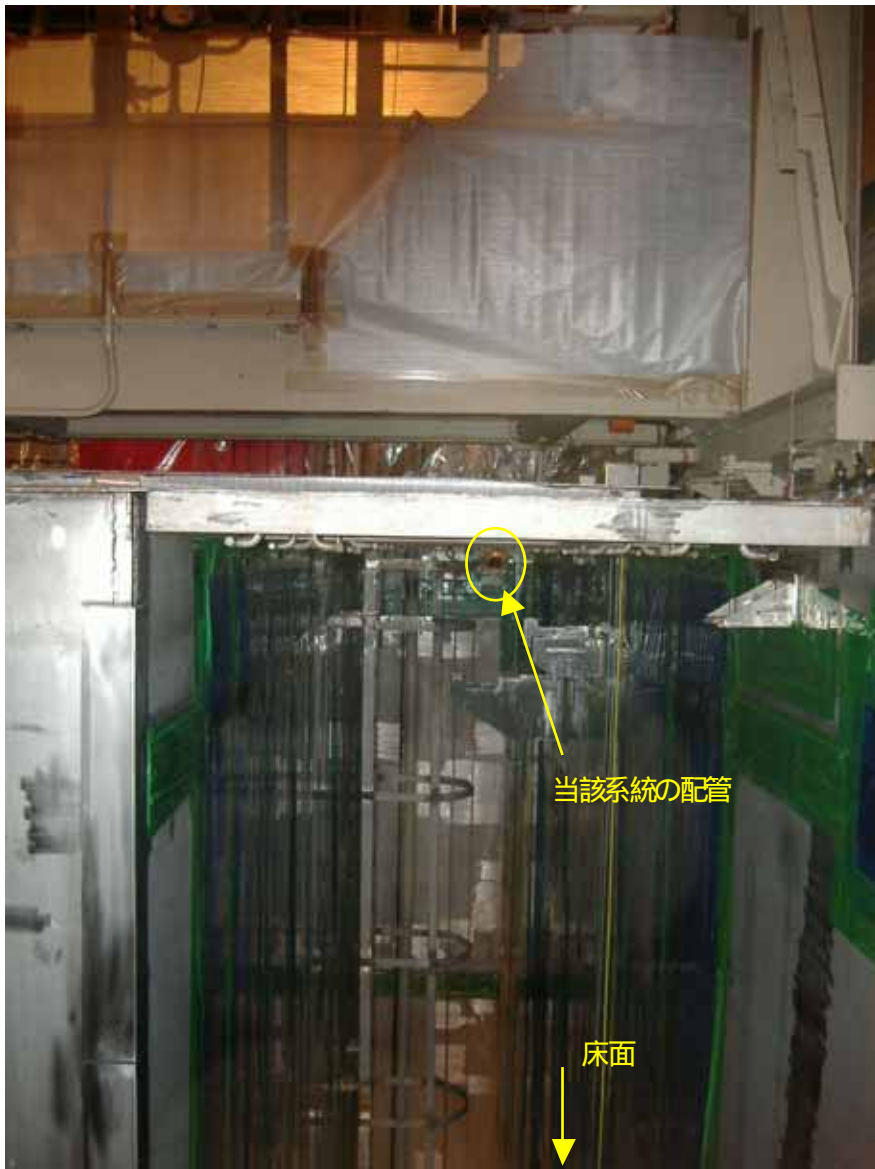
燃料移送チャンネル上部より撮影

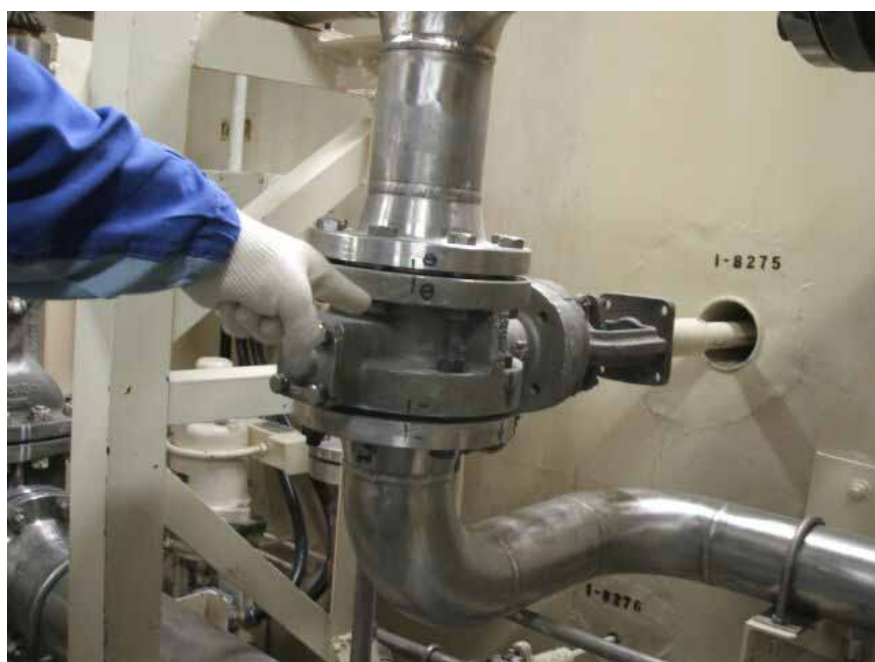
調査の結果、冷却材貯蔵タンクから燃料移送チャンネルにつながっている系統の弁にシートリークがあり、かつその下流の弁が点検のために閉となっていたため、冷却材貯蔵タンク循環ポンプを運転した際に、冷却材貯蔵タンクの水が約1.6m³ (推定放射エネルギー約2.4 × 10⁵ベクレル) 漏れたものと思われる。

シートリークがあった弁

今後シートリークのあった弁の点検を実施する。
