[異常時通報連絡の公表文 (様式 1 - 1)]

伊方 1 号機第 5 高圧給水加熱器 1 A からの水漏れについて

19 . 6 . 11
原子力安全対策推進監
(内線 2352)

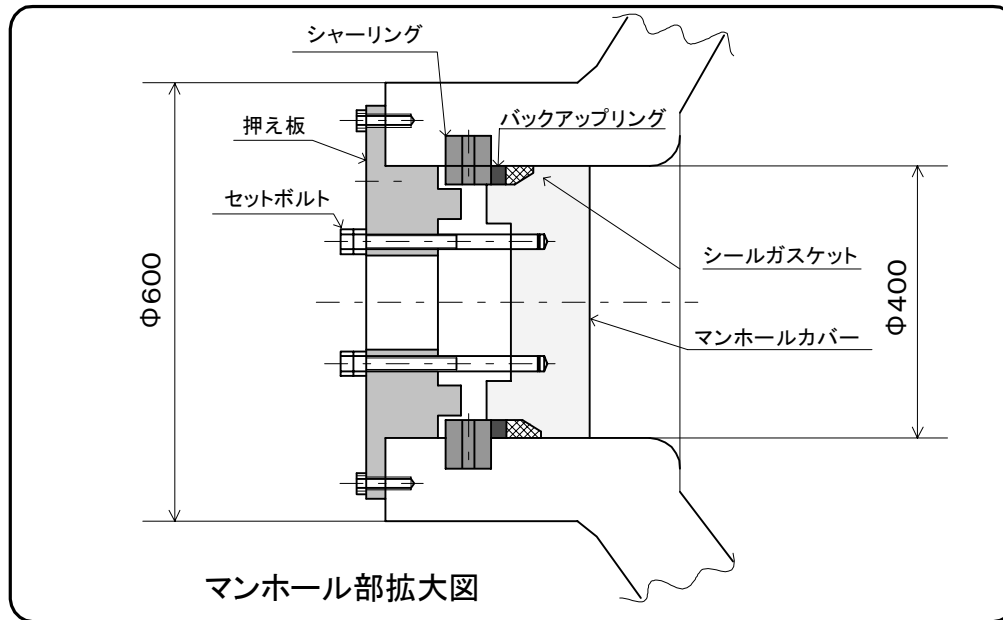
第5高圧給水加熱器1A構造図

約12.5m

型式	横置Uチューブ式	
伝熱管	材料	ステンレス鋼
	寸法	外径15.8×厚さ1.2mm
	本数	1,676本

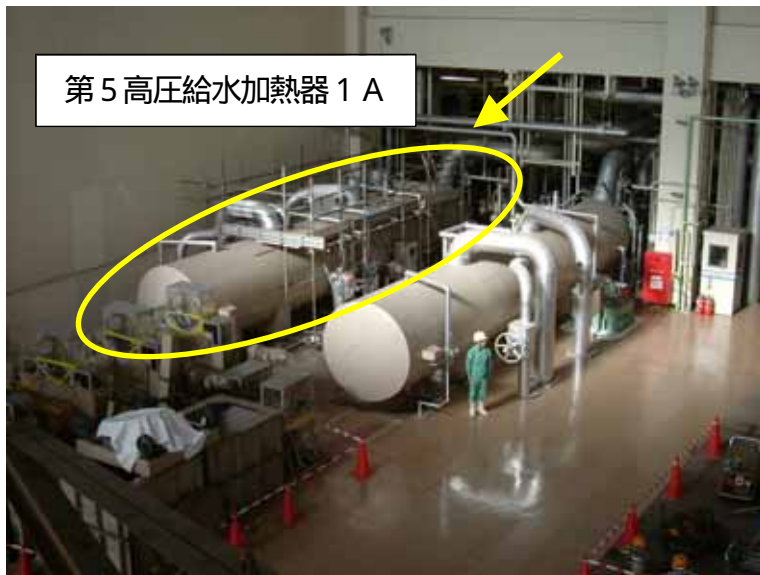
第5 高圧給水加熱器 1 A

第5 高圧給水加熱器全景

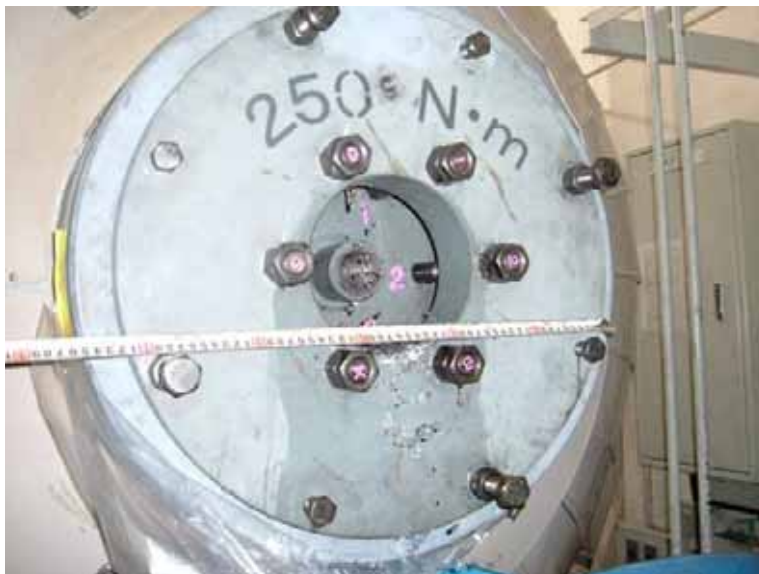
マンホールからの漏えい状況写真

- 1 5 月 31 日 (木) 15 時 30 分頃、定期点検中の伊方 1 号機において、系統洗浄のため、第 5 高圧給水加熱器 1 A 水張り実施中に、同加熱器マンホール部からの水漏れを運転員が確認した。
- 2 今後、詳細について調査する。
- 3 本事象によるプラント運転への影響及び環境への放射能の影響はない。

- 1 点検の結果、マンホールカバーとバックアップリングが引っかかっており、マンホールカバーがシールガasket を圧縮する位置まで移動できず、シールガasket が十分圧縮されていなかったため水漏れしたものと推定された。
- 2 バックアップリング内面を削り、内径を若干大きくして、マンホールカバーに引っかからないよう復旧を行い、6 月 5 日 (火) 9 時 00 分、漏えいのないことを確認した。
- 3 原因調査は継続して実施する。
