伊方1号機湿分分離加熱器1A出口フランジ部からの蒸気漏えいについて(第2報)

19.6.12  
原子力安全対策推進監  
(内線 2352)

# 湿分分離加熱器出口フランジ部の当たり状況

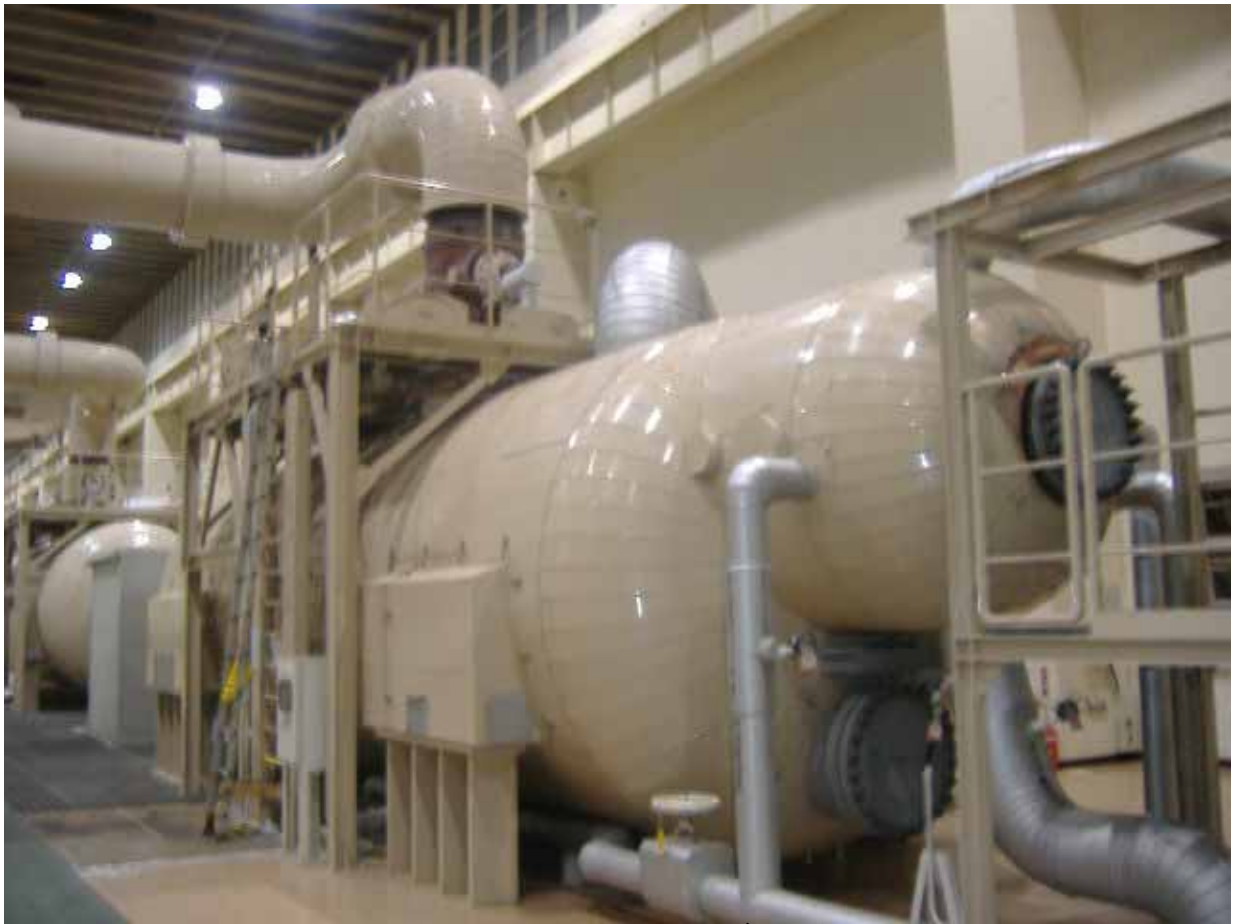
湿分分離加熱器 1 A 全景(タービン建家 2 階)
