伊方3号機一次系補機制御回路の異常信号の発信について

19. 8 . 10
原子力安全対策推進監
(内線 2352)

7月6日(金)14時30分、四国電力(株)から、別紙のとおり、伊方発電所の異常に係る通報連絡がありました。その概要は、次のとおりです。

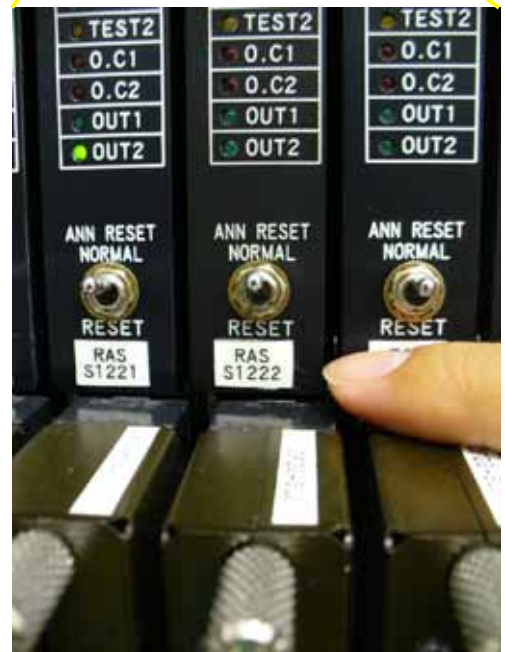
異常のあった補機駆動用出力カード

- 調査の結果、一次系補機の制御回路カードの過電流検出部の不調により、「カード過電流」を示す信号が復旧しなかったものと推定された。
- 不調カードの取替えを行った。
- 調査過程でカード挿入状態にもかかわらず「カード引抜き信号」が発信していたが、カード挿入状態確認回路部の不調であることが判明し、該当する不調カードの取替えも行い、7月9日(月)15時15分正常であることを確認し、通常状態に復旧した。
- 原因については、引き続き調査する。
- 本事象によるプラント運転への影響及び環境への放射能の影響はない。

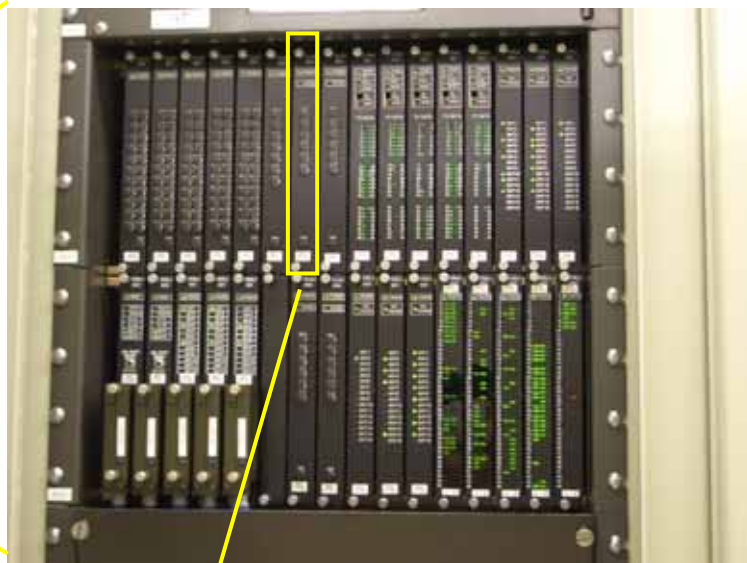
カード挿入状態確認回路部不調カード
