原子力発第07165号
平成19年11月 9日

伊方発電所第3号機 タービン建屋前でのヒドラジンの漏えい
他2件に係る報告書の提出について

伊方発電所第3号機
管理区域内での純水の漏えいについて

平成19年11月
四国電力株式会社

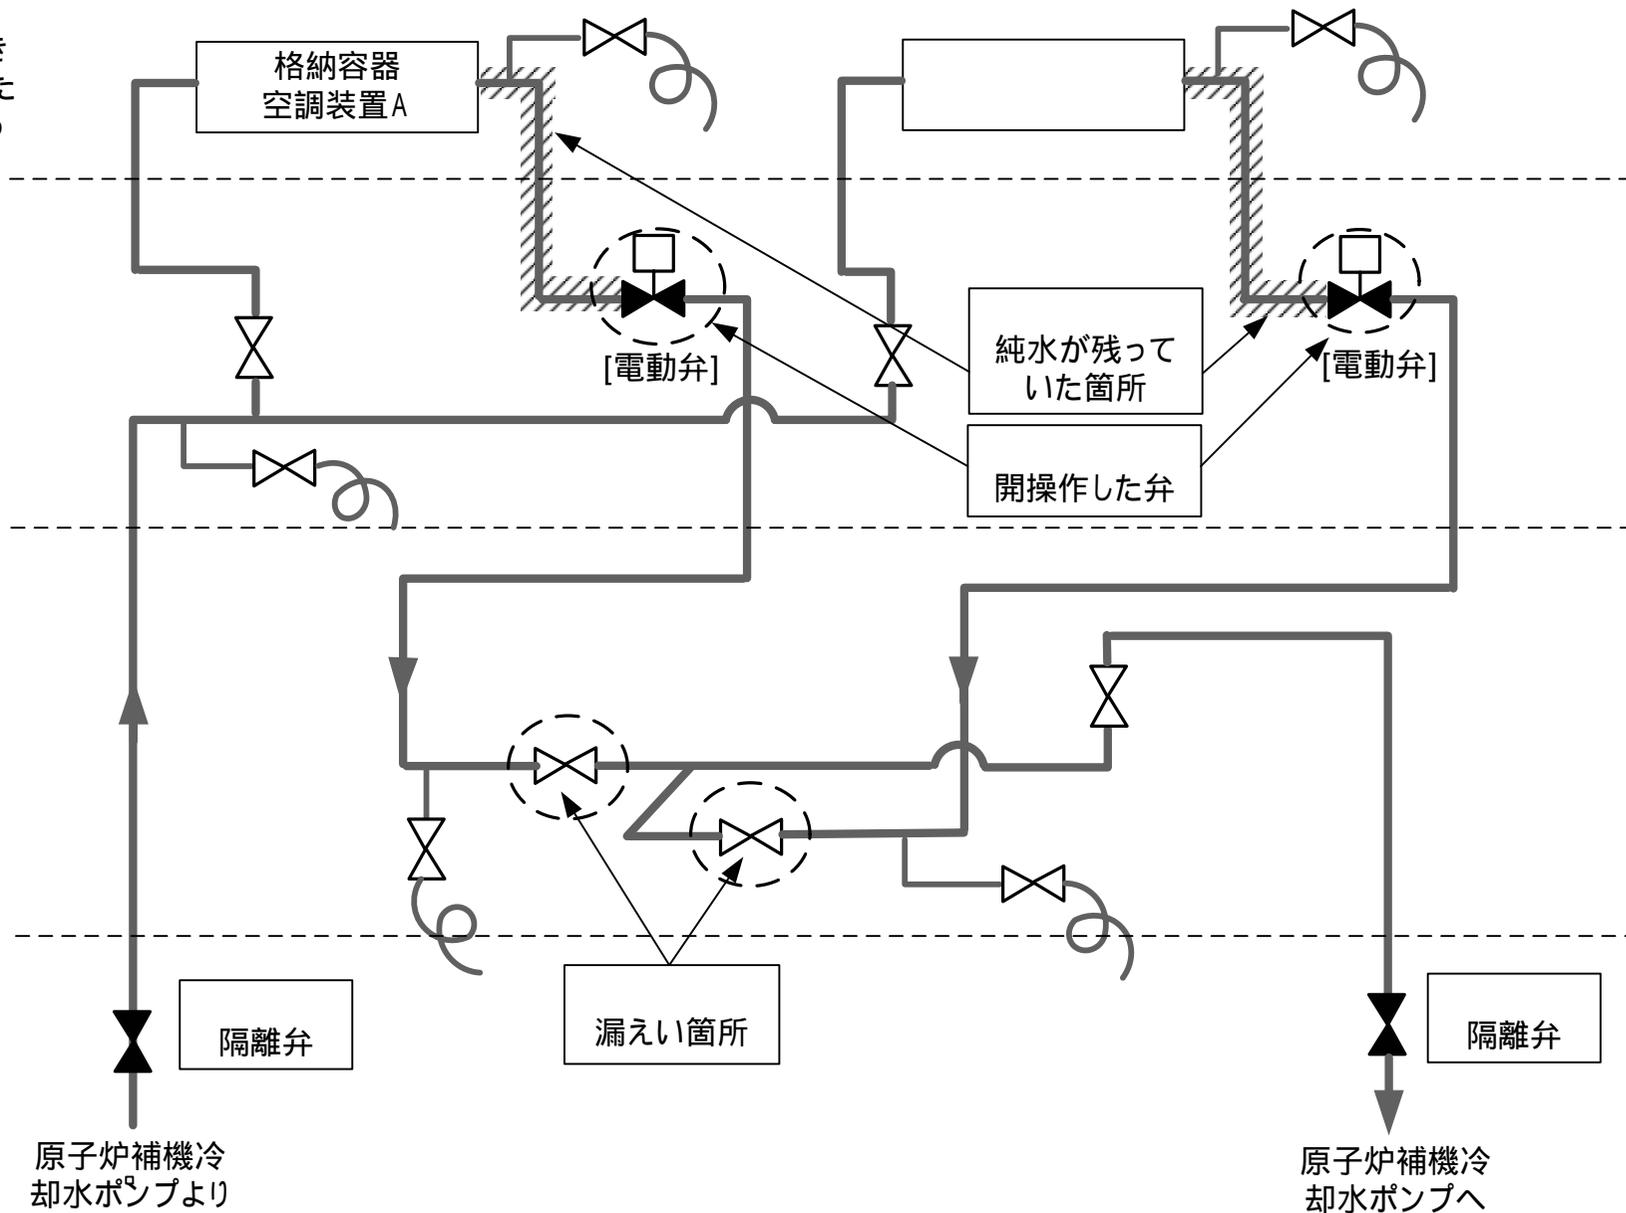
添付資料 - 1 伊方3号機 原子炉補機冷却水系統概略図

伊方発電所3号機 原子炉補機冷却水系統概略図

系統の隔離・水抜き
 電動弁が閉であった
 たため、純水が残っ
 ていた箇所
 (ハッチング)
 弁点検
 (ボンネット開放)
 電動弁開閉試験
 ボンネット開放部
 から漏水発生

このため、調査を実施したところ、原子炉補機冷却水系統にある電動弁^{*1}の開閉試験を行った際、電動弁上流部に純水がたまっていた状態で電動弁を開いたため、純水が下流に流れて、点検中（分解は9月24日に実施済み）の手動弁から漏えいしたことが確認された。

隔離、水抜き作業手順の検討において、担当者は分解点検対象の手動弁および開閉試験対象の電動弁を含む範囲（電動弁上流にある格納容器空調装置部分を含む）を水抜きする計画とした。このためには、水抜き時に該当の電動弁は開としておく必要があるが、検討に用いた系統図（弁、配管、機器等の高さ方向の上下関係がわかるもの）では電動弁の表示が開であったことから水抜き時にも開と思い込み、開とする操作を手順に入れなかった。当該電動弁は、格納容器空調装置停止中は自動で閉となる遠隔操作弁であり、水抜き時には同装置が停止中であることから当該電動弁は閉の状態であったため、強制的に開とする操作を手順に入れる必要があった。

以上の状況から、電動弁が閉の状態の水抜きを行ったため、電動弁上流側に純水が残った。

隔離担当箇所は計画どおり水抜きが完了したという認識の元、手動弁および電動弁の点検を許可したため、手動弁分解点検作業中に実施した電動弁の開閉試験で電動弁上流側に残っていた純水が手動弁から漏れいすることに至った。

(1) 水抜き時に電動弁が閉のままであったため、上流に純水が残り、当該電動弁開閉試験時に残っていた純水が下流に流れたことによる。

(2) 電動弁を開として水抜きを実施しなかったのは、水抜き手順書に本操作手順がなかったためであるが、これは、手順書作成時に担当者が検討に用いた系統図の弁表示に頼ったため、電動弁が自動信号により閉止となっていたことに気づかなかったことによる。

- (1) 水抜き範囲内の弁を確実に開とするため、遠隔操作弁(電動弁、空気作動弁)については、機器と連動して状態が変わるか否かに関係なく、すべて開であることを確認する手順とし、関連マニュアルを改正した。
- (2) 隔離水抜き等の作業においては、機器と連動して弁の開閉状態が変わるものに留意する必要があることを、あらためて、管理者を含め、関係者に周知した。
