伊方1号機湿分分離加熱器ドレンタンクB水面計の
ガラス損傷について

20 . 4 . 10
原子力安全対策推進監
(内線 2352)

伊方発電所 基本系統図

伊方発電所1号機 湿分分離加熱器ドレンタンクまわり概略系統図

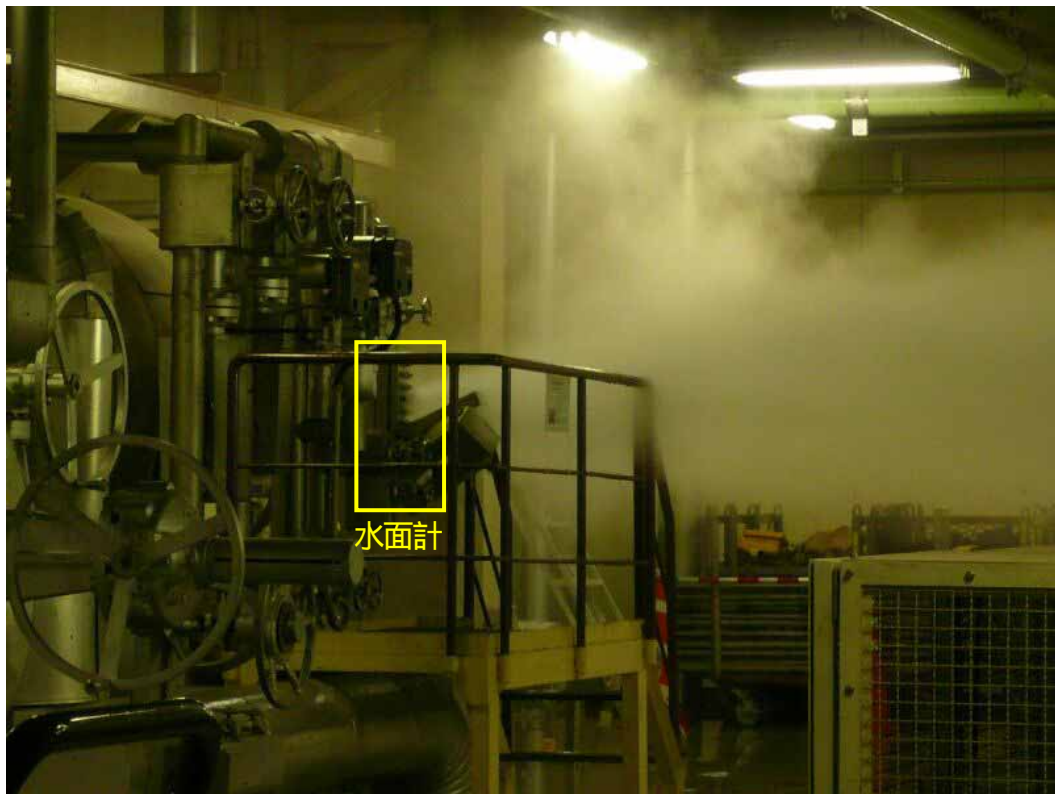
水面計	寸法：高さ約 47cm × 幅約 13cm × 奥行約 13cm
	材質：炭素鋼 ガラスの厚さ：18mm

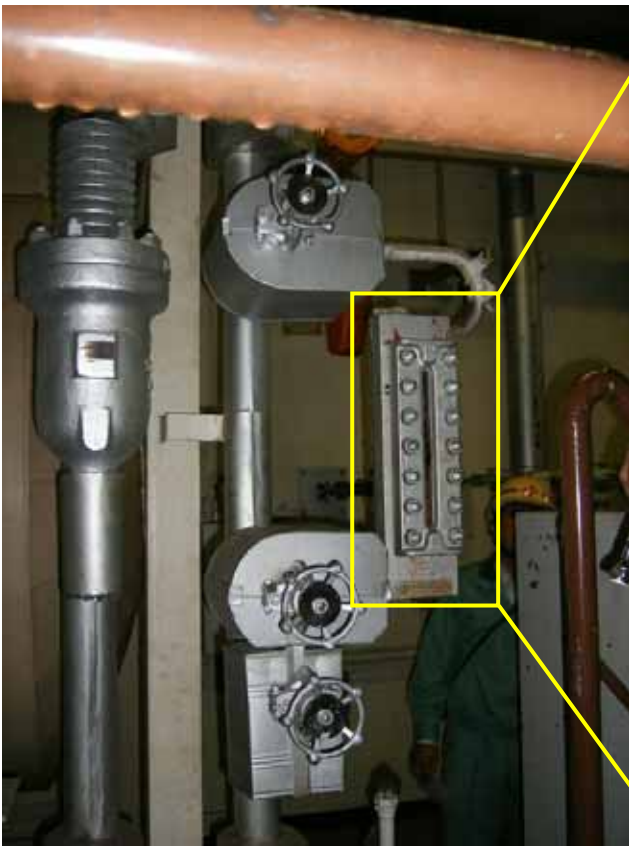
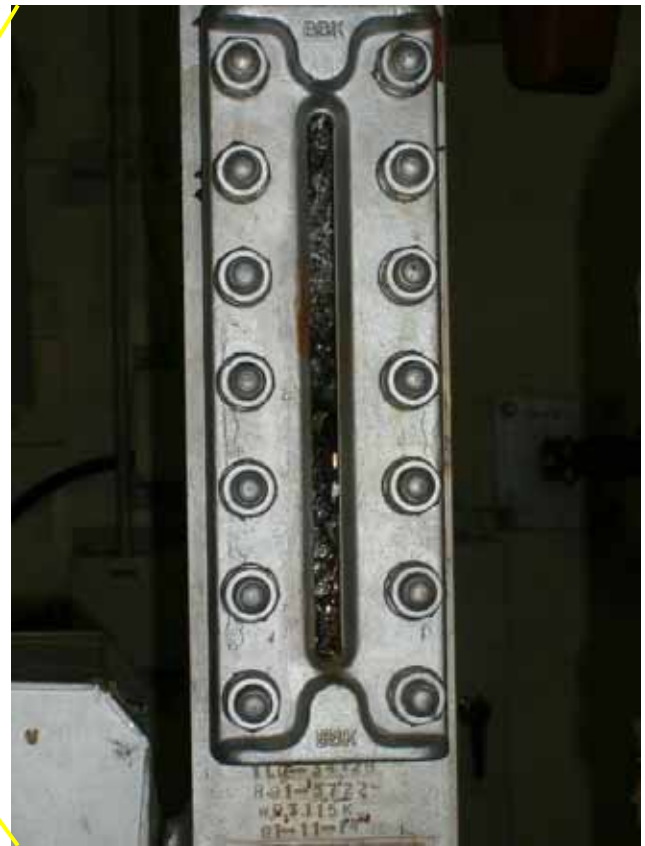
蒸気漏えい状況

- 1 通常運転中の伊方1号機において、3月6日(木)15時43分、湿分分離加熱器ドレンタンクB付近において火災報知器が発信したため、現地を確認したところ、蒸気がもれていることを運転員が確認した。
- 2 原因は調査中である。
- 3 環境への放射能の影響はない。

- 1 湿分分離加熱器ドレンB系統を隔離し、蒸気を停止し、調査したところ、当該水面計のガラスが損傷して蒸気が漏れていることを確認した。
- 2 このため、当該水面計のガラス部分とパッキンを新品に取替え、復旧した。また、水面計本体や配管などは健全であることを確認した。
- 3 今後、詳細に原因調査を行う。
- 4 本事象による環境への放射能の影響はない。
