屋外消火配管からの消火用水の漏えいについて

20 . 10 . 10  
原子力安全対策推進監  
(内線 2352)

# 伊方発電所情報 (お知らせ)

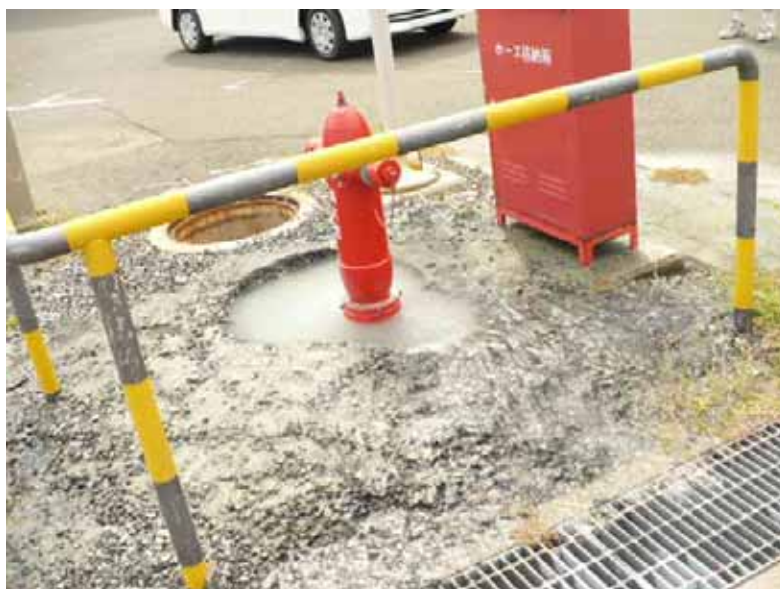
- 1 9月12日(金)10時27分、運転員が屋外消火栓まわりの地面から水が漏れ出ていることを確認した。
- 2 その後、消火ポンプを停止して、漏えいは停止している。
- 3 今後、調査点検の上、補修する。
- 4 本事象によるプラント運転及び環境への放射能の影響はない。

水漏れの状況

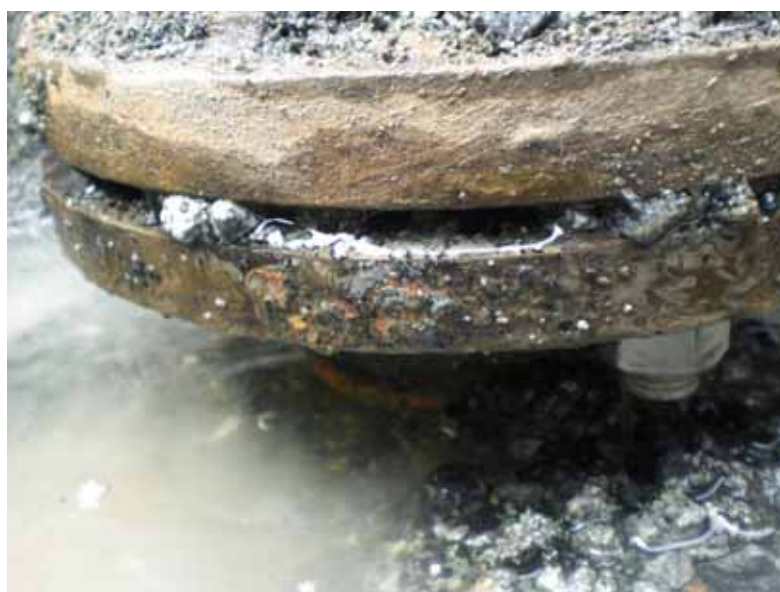
- 1 調査の結果、消火栓と消火配管との接続フランジのガスケットが損傷し、漏えいしていたことが確認された。
- 2 応急措置として当該ガスケットをゴム製ガスケットに取り替え、漏えいのないことを確認し、9月12日(金)17時09分、消火栓の機能を復旧した。
- 3 今後、当初のものと同じ無機繊維・ゴム等を混合した仕様のガスケットが入荷後、取り替えることとする。
- 4 復旧までの間は、消防自動車を待機させていた。
- 5 本事象によるプラント運転及び環境への放射能の影響はない。

消火栓 フランジ部

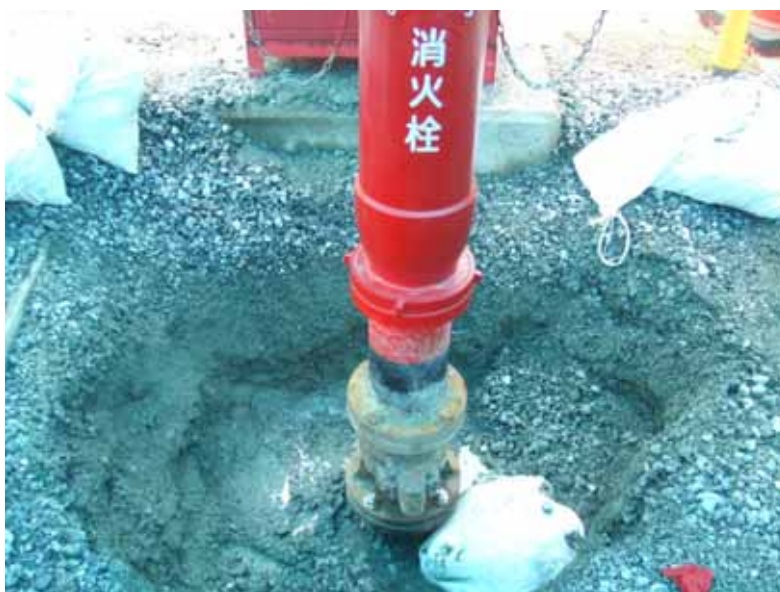
消火栓（復旧後）

- 1 消火栓接続フランジのガスケットを当初のものと同じ仕様のものに取り替えて、9月17日(水)14時00分、漏えいのないことを確認し、通常状態に復旧した。
- 2 ガスケット取り替え作業の間は、消防自動車を待機させていた。
- 3 本事象によるプラント運転への影響及び環境への放射能の影響はない。
