[異常時通報連絡の公表文 (様式 1 - 1)]

屋外消火配管からの消火用水の漏えい

20 . 10 . 10
原子力安全対策推進監
(内線 2352)

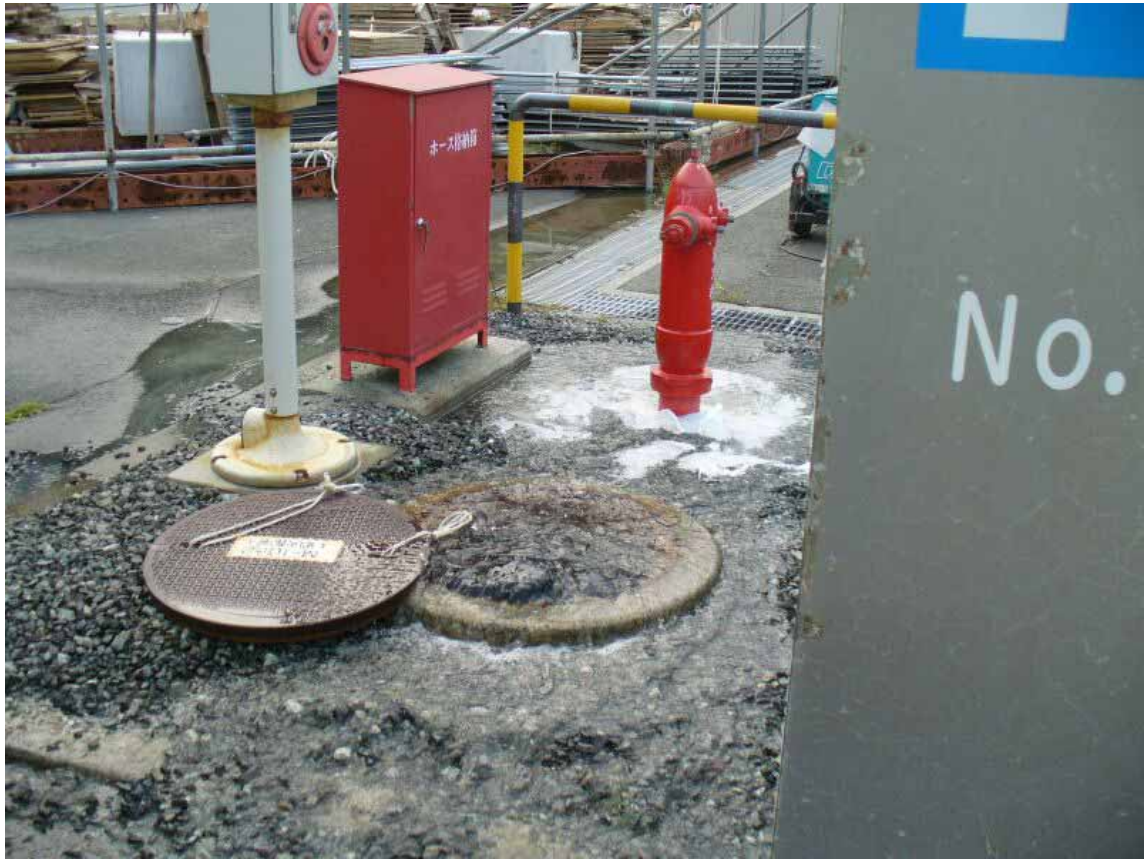
漏えい状況

- 9月23日(火)16時05分、消火配管修繕に伴い1号機消火ポンプを運転したところ、消火配管のバルブ付近より水漏れがあることを保修員が発見した。
- 詳細については、現在調査中。
- 環境への放射能の影響はない。

- 水の漏えいは、岸壁付近の消火系統を隔離し、停止させた。
- 調査を行った結果、当該バルブを取り付けている消火配管の差し込み部が位置ずれしたことにより、水漏れが発生したことを確認した。
- 当該配管は消火用として使用していないため、今後、位置ずれした配管を取り外し、閉止フランジを取り付け、復旧する。
- 本事象によるプラント運転及び環境への放射能の影響はない。
