[異常時通報連絡の公表文（様式1-1）]

伊方2号機主給水ポンプの空気抜き弁の異常について

21. 7. 10
原子力安全対策推進監
(内線 2352)

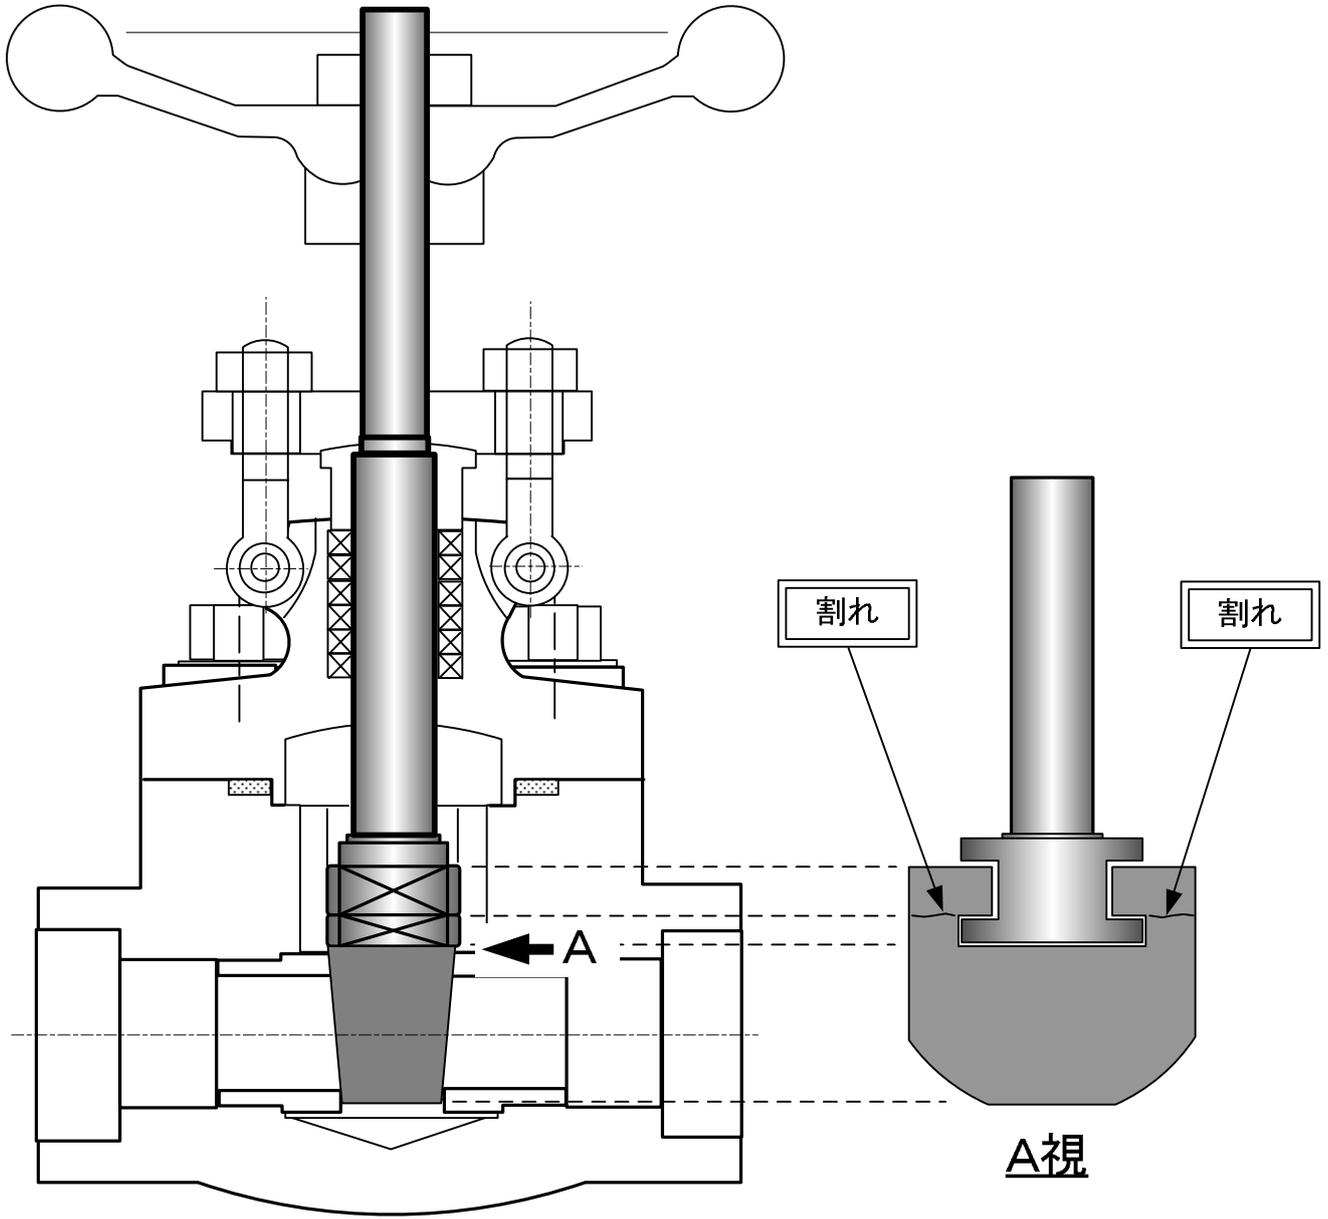
主給水ポンプ空気抜き弁構造図

- 1 当該弁は、2号機の起動に向けて主給水ポンプ2C起動準備に伴う水張り時に開操作したところ、空気抜きができなかったため、分解点検した結果、弁体が弁座に固着し、弁体と弁棒との嵌め合い部が割れていることを確認した。
- 2 このため、弁本体を新品に取替えて、健全性を確認し、6月28日(日)10時20分、通常状態に復旧した。
- 3 他の2台の主給水ポンプの空気抜き弁は正常であり、給水機能に問題なく、プラント起動に影響なかった。
- 4 今後、詳細調査を行う。
- 5 プラントへの影響及び環境への放射能の影響はない。

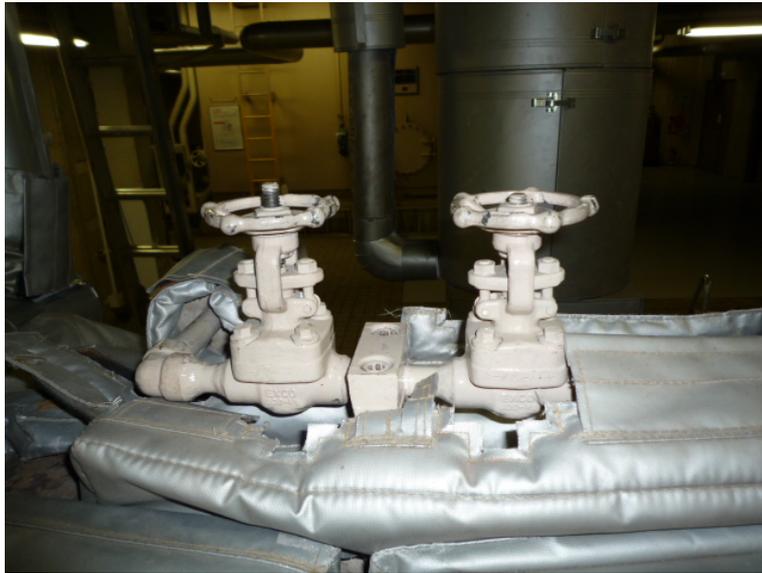
空気抜き弁
配管の内径：15mm
ハンドルの直径：約10cm

主給水ポンプ空気抜き弁（左側の弁が故障）

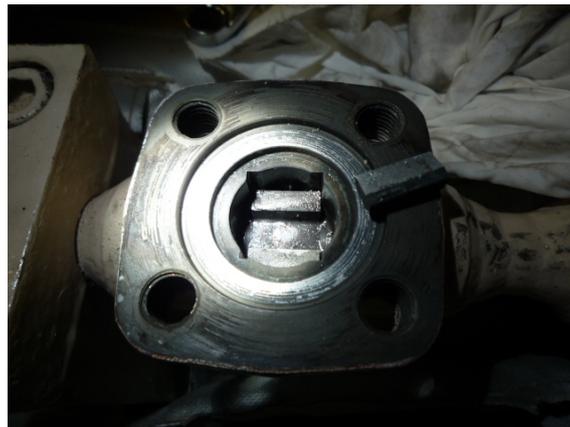
弁箱の様子（弁体が割れ、弁箱に残っている。）

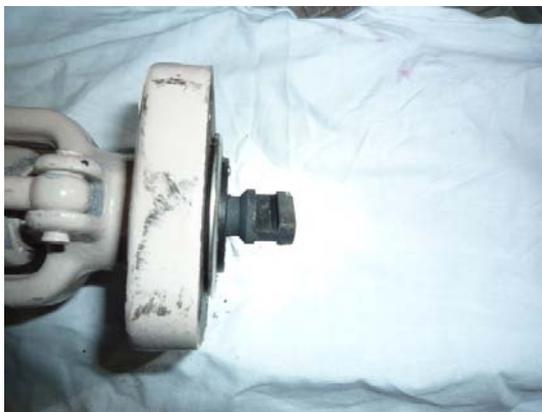
弁棒の様子

（左側はハンドル。弁体が外れている。）

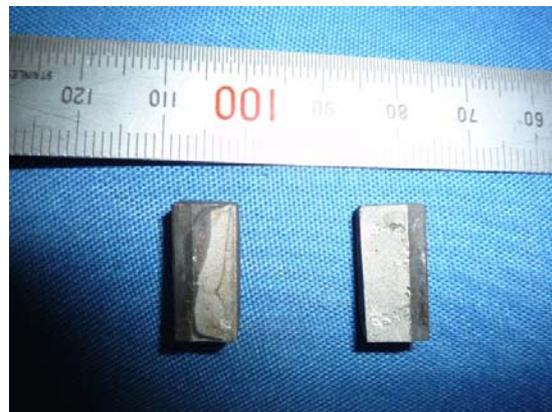
弁体の割れた部分
