[異常時通報連絡の公表文（様式1-1）]

**伊方1、2号機海水淡水化装置埋設配管からの海水漏れについて**

21. 8. 10  
原子力安全対策推進監  
(内線 2352)

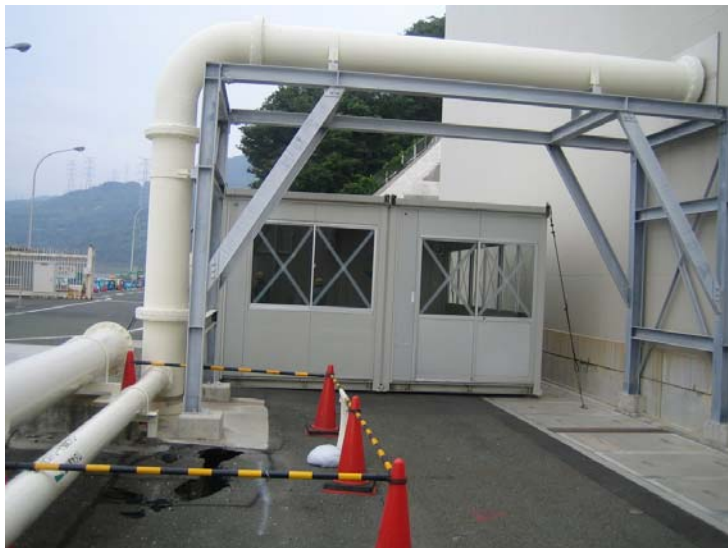
1、2号機  
海水淡水化  
装置建屋

陥没の状況

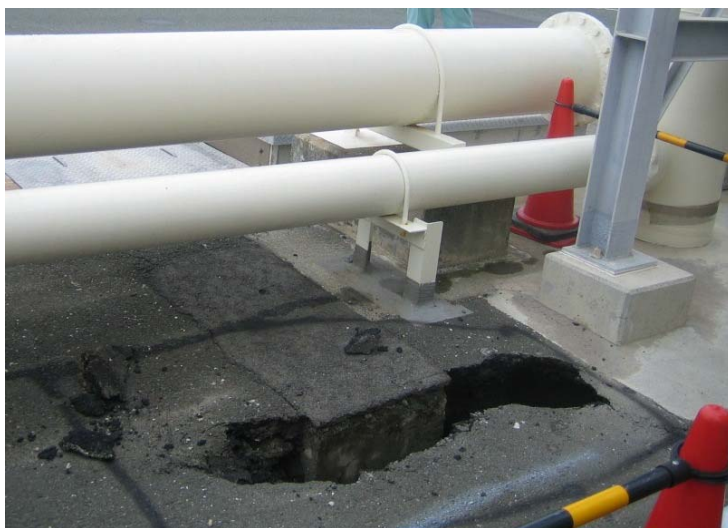
陥没の状況 (穴の大きさ: 140cm × 70cm)

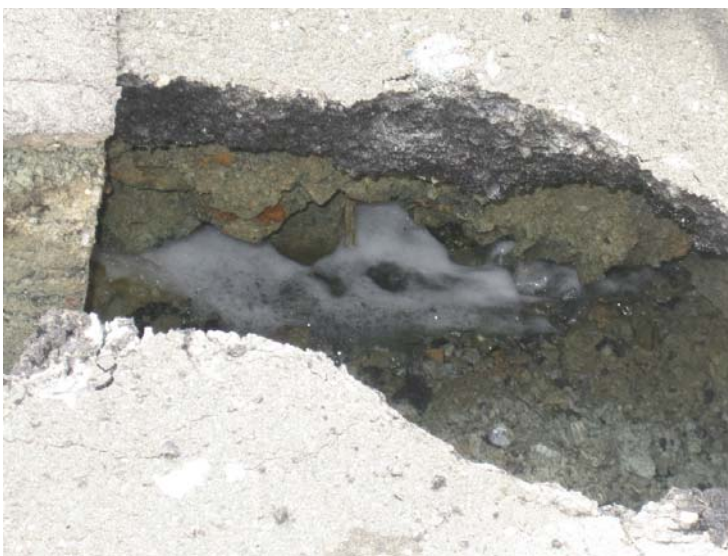
- 調整運転中の伊方1、2号機において、7月28日(火)15時45分頃、海水淡水化装置建屋北側の道路に陥没があり、内部に水が漏れ出ていることを保修員が確認した。
- 今後、詳細を調査する。
- 本事象による環境への放射能の影響はない。

陥没内部の海水漏れ

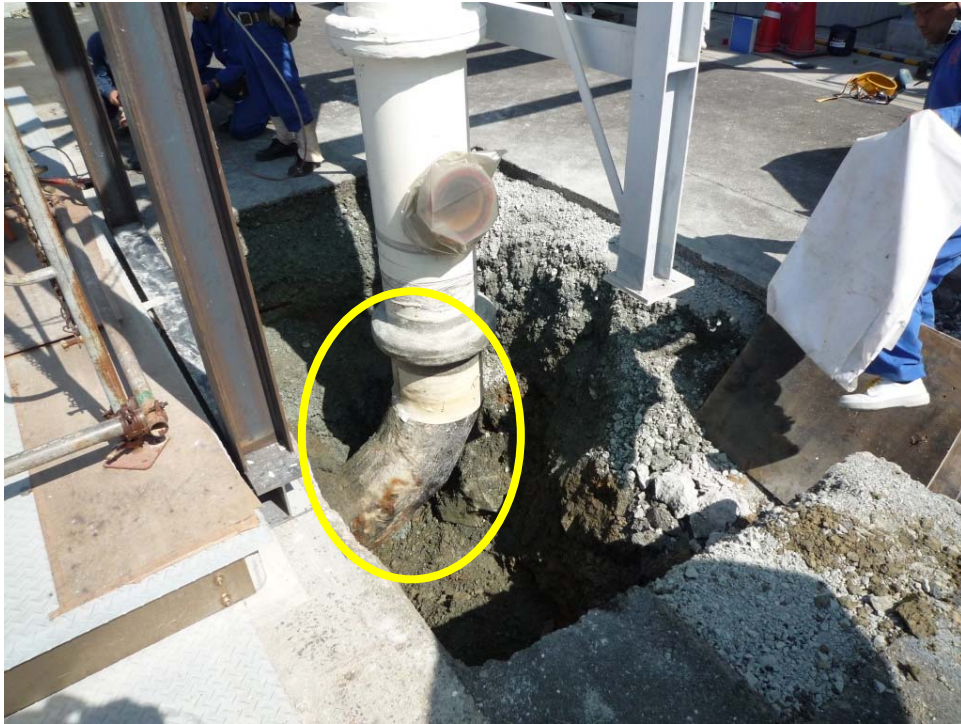
当該配管（下側に貫通穴）

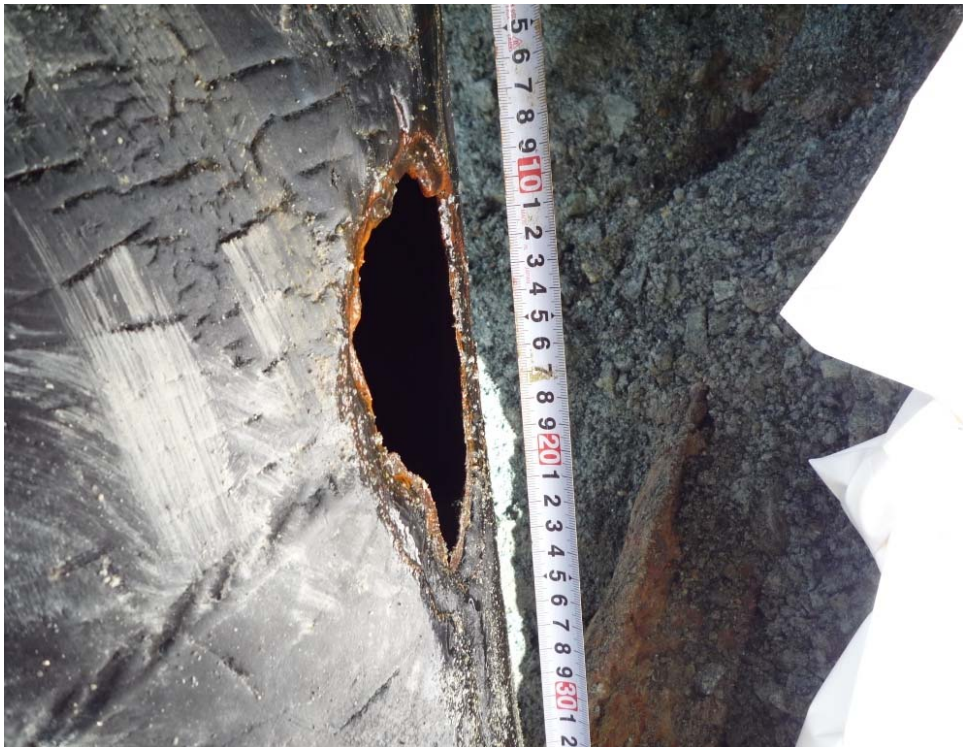
- 7月28日(火)17時07分、1、2号機海水淡水化装置海水取水ポンプを停止して、水漏れも停止した。
- 漏えい水は分析の結果、海水であることを確認した。
- 陥没箇所付近を掘削して調査した結果、7月30日(木)、陥没箇所近傍にある1、2号機海水淡水化装置海水排水管のエルボ部下部に約14cm×9cmの貫通穴があることが判明した。
- 今後、詳細を調査するとともに、該当箇所を補修して復旧する。
- 本事象による環境への放射能の影響はない。

貫通穴の状況（大きさ：14cm×9cm）

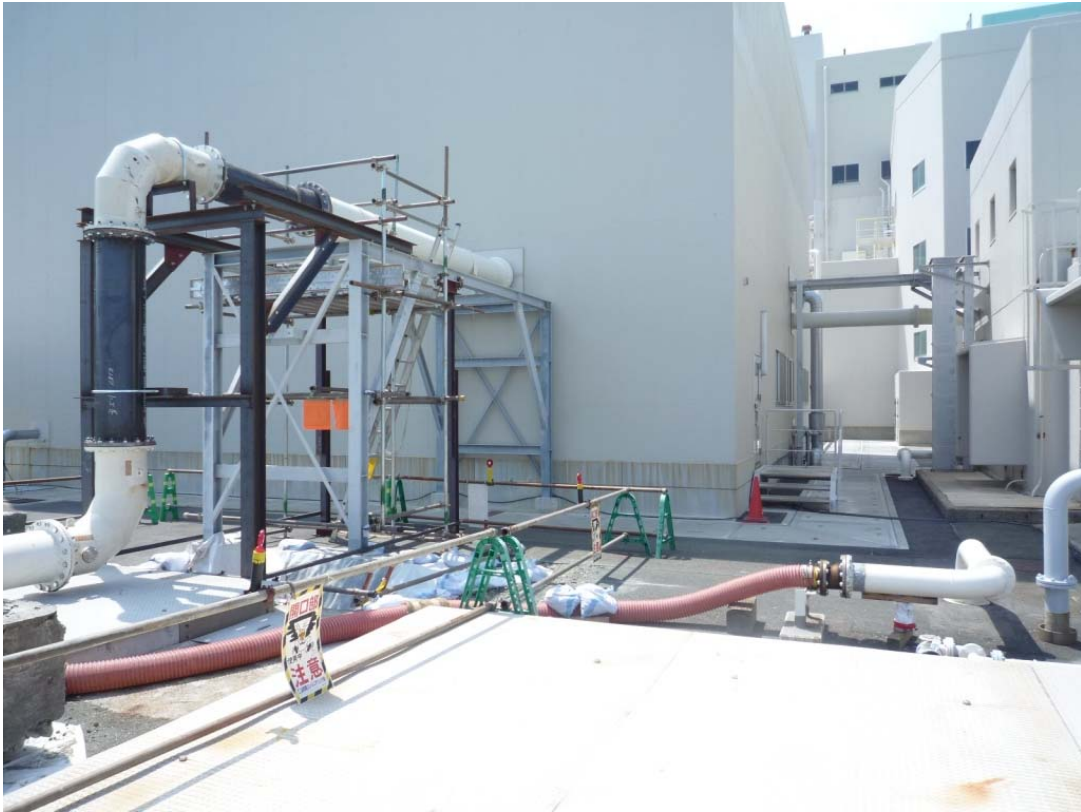
仮設配管設置状況(1,2号機海水淡水化装置建屋側)

- 貫通穴のあった当該配管を1、2号機海水淡水化装置から切り離し、排水を流すための仮設排水管を設置し、8月2日(日)、漏えいのないことを確認して、1、2号機海水淡水化装置の運転を開始した。
- 引き続き、詳細を調査するとともに、今後、当該箇所を補修して復旧する。
- 本事象による環境への放射能の影響はない。

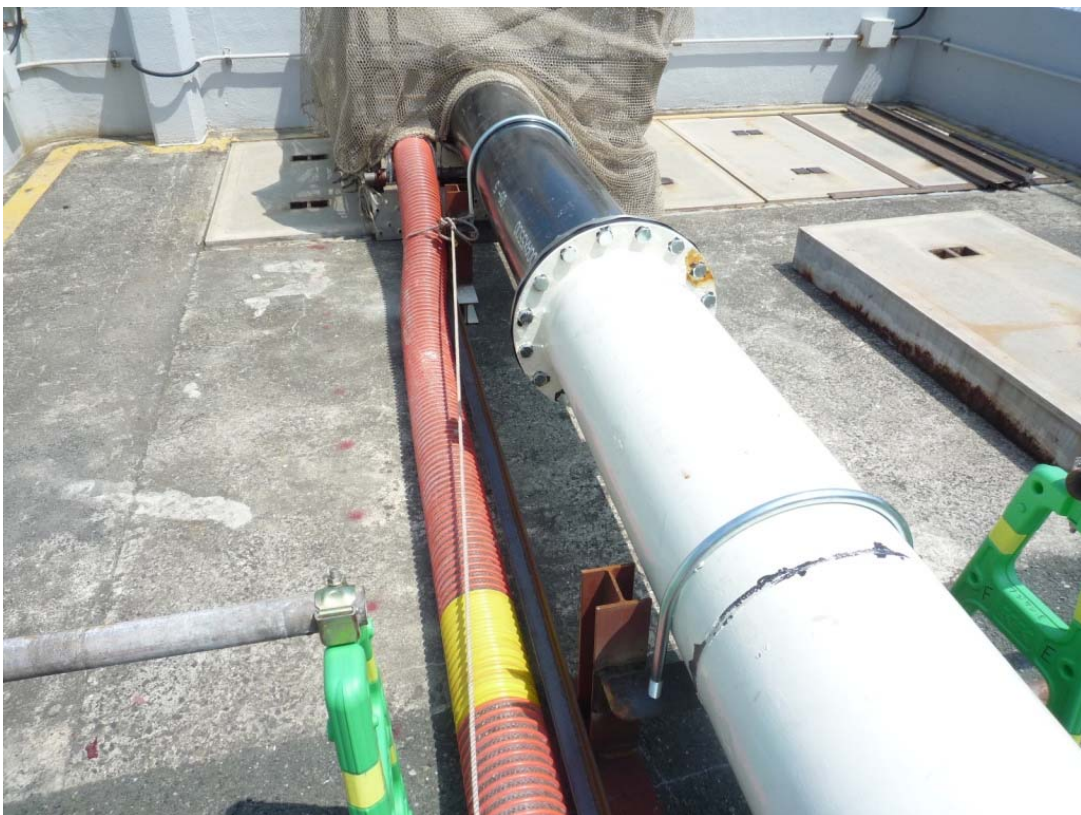
仮設配管設置状況(1,2号機海水淡水化装置放水口側)
