伊方2号機アスファルト固化装置の配管からのアスファルトの漏えいについて

21.12.10  
原子力安全対策推進監  
(内線2352)

## 伊方発電所2号機 アスファルト固化装置系統概略図

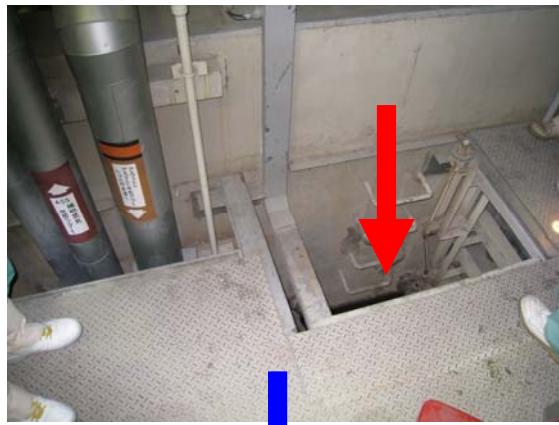
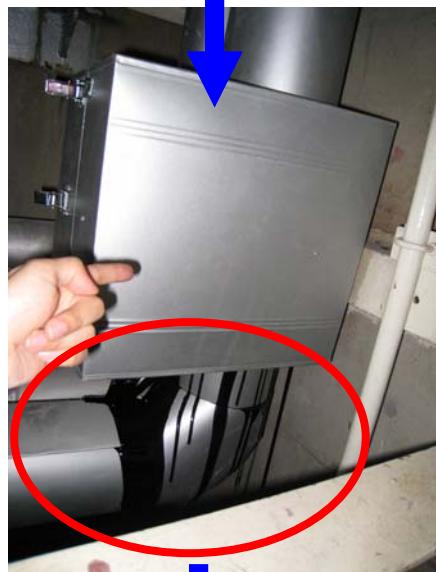
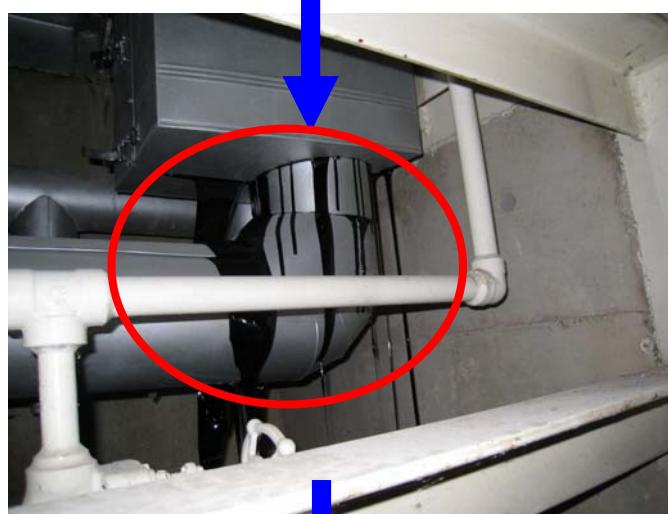
- 1 調査の結果、アスファルト供給ポンプ出口配管付近のフランジ部のガスケットが割れており、フランジの合わせ面から液状のアスファルトが約65リットル漏えいしたことを確認した。
- 2 当該フランジ部を分解し、新品のガスケットに取り替えて、12月9日(水)13時05分、漏えいのないことを確認し、通常状態に復旧した。
- 3 復旧までの間、廃液貯蔵タンクの受け入れ容量に余裕があることから、廃液処理に問題はなかった。
- 4 今後、引き続き詳細を調査する。
- 5 本事象によるプラントへの影響及び周辺環境への放射能の影響はない。
