[異常時通報連絡の公表文（様式1-1）]

伊方発電所雑固体処理建屋の高圧圧縮減容装置からの油漏れについて

21.12.16  
原子力安全対策推進監  
(内線2352)

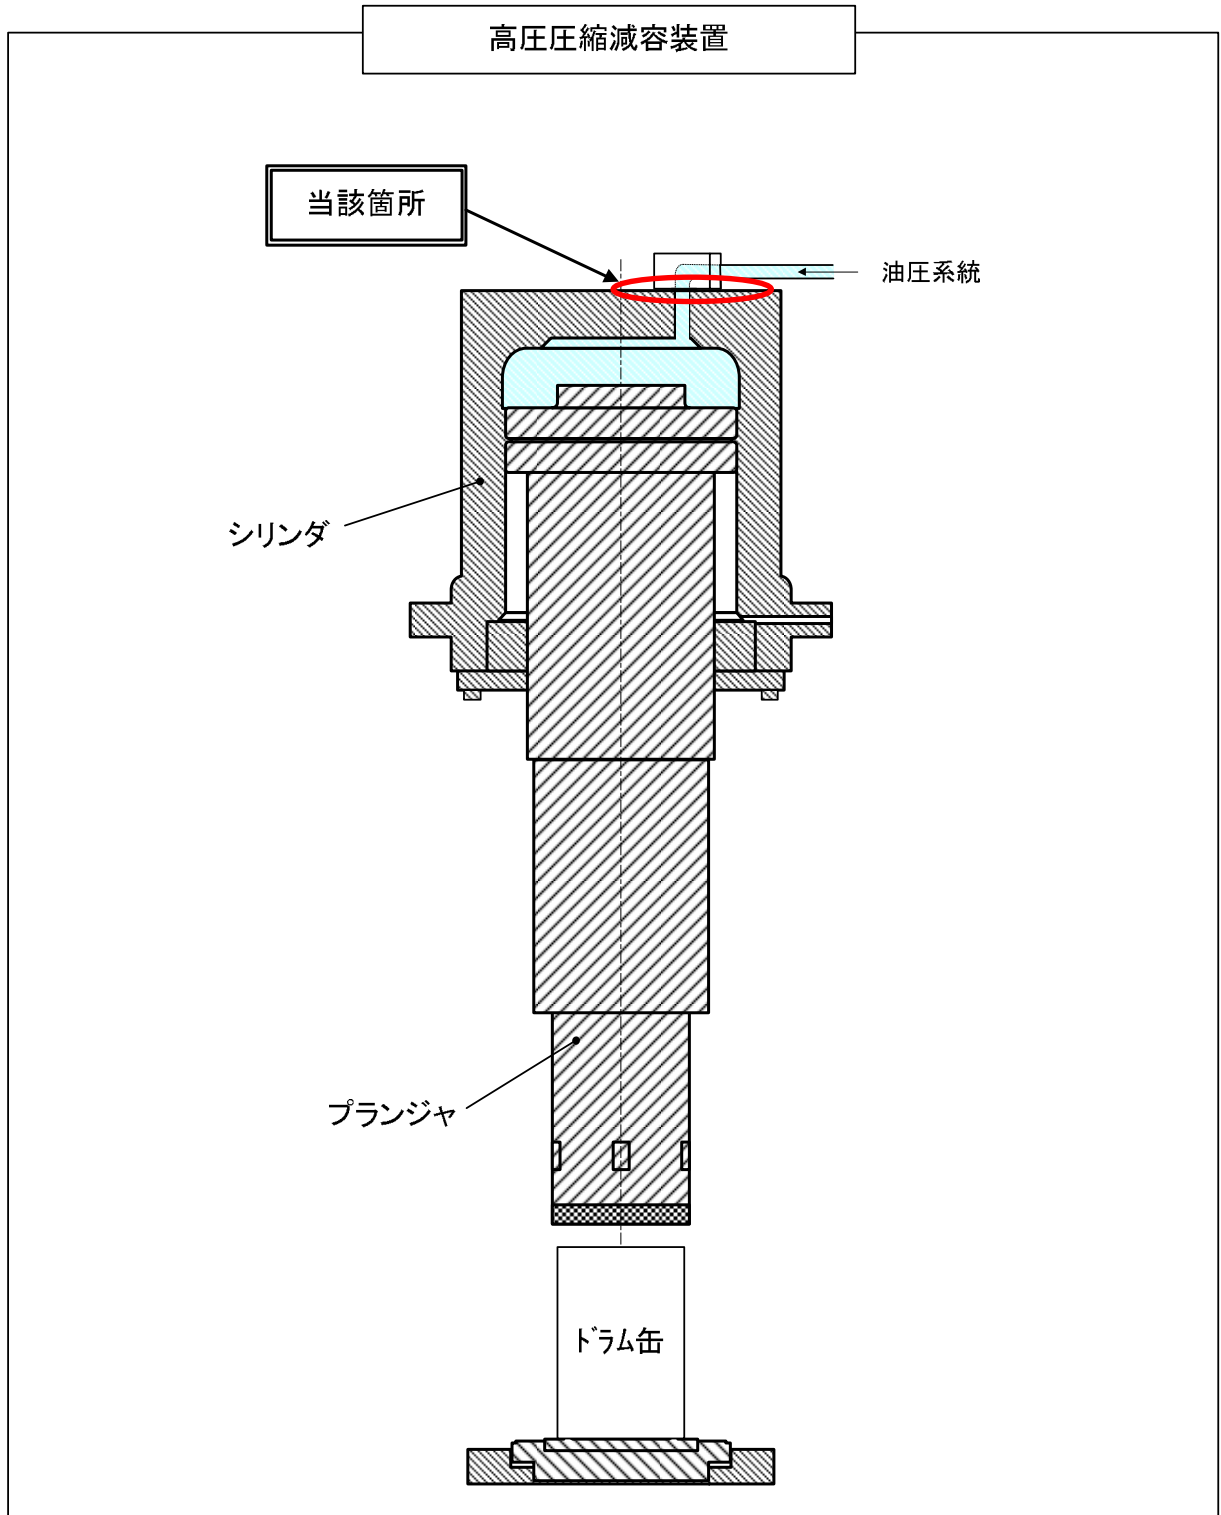
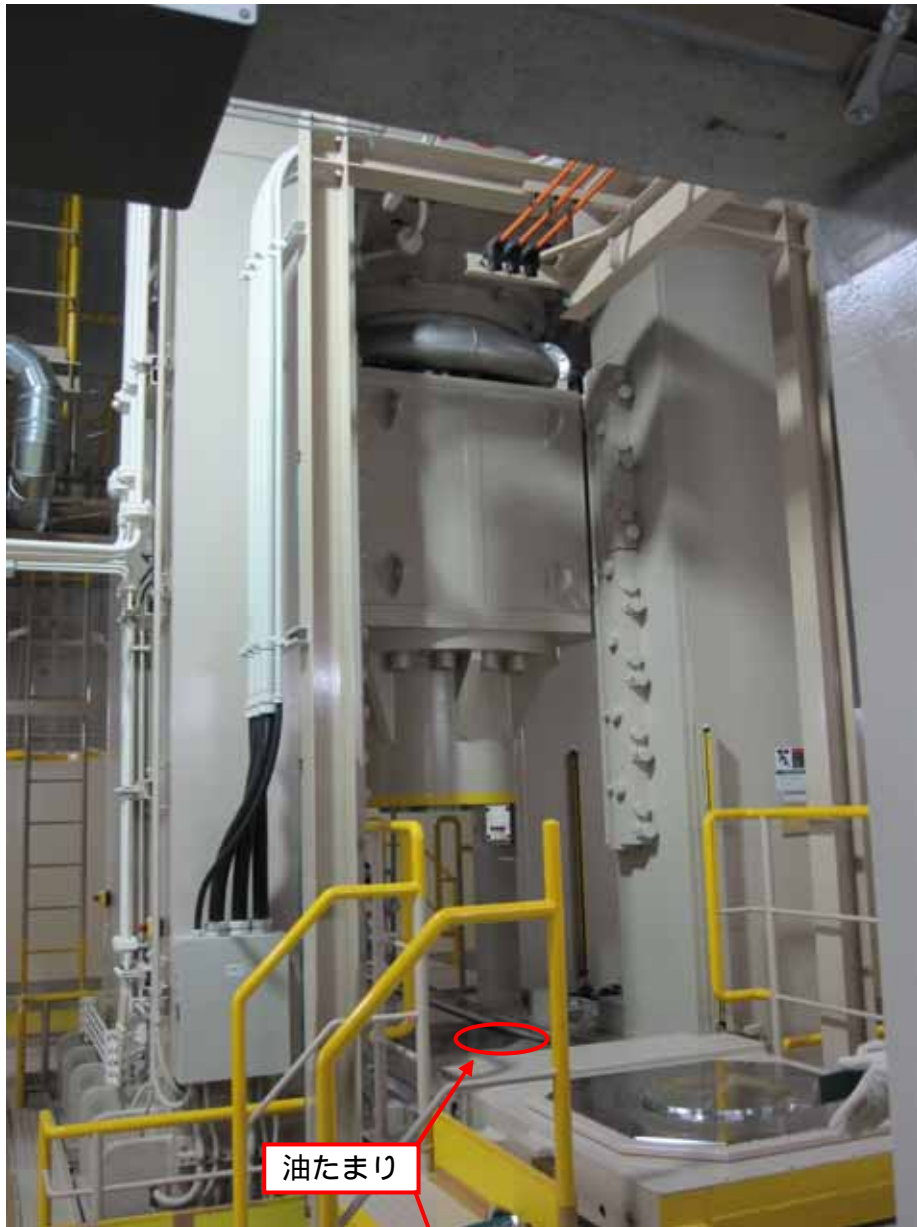
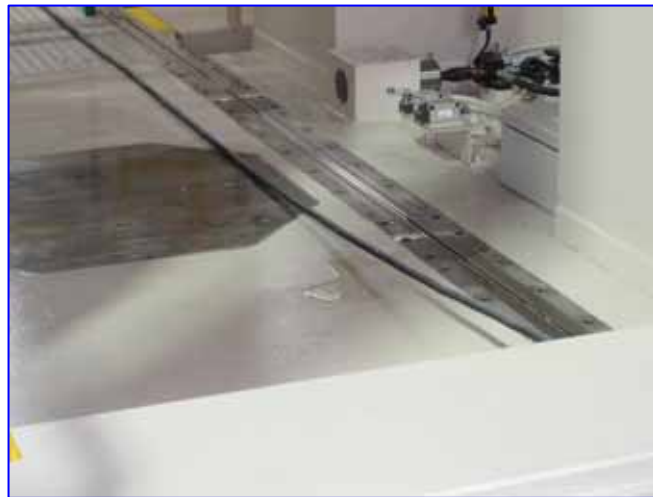
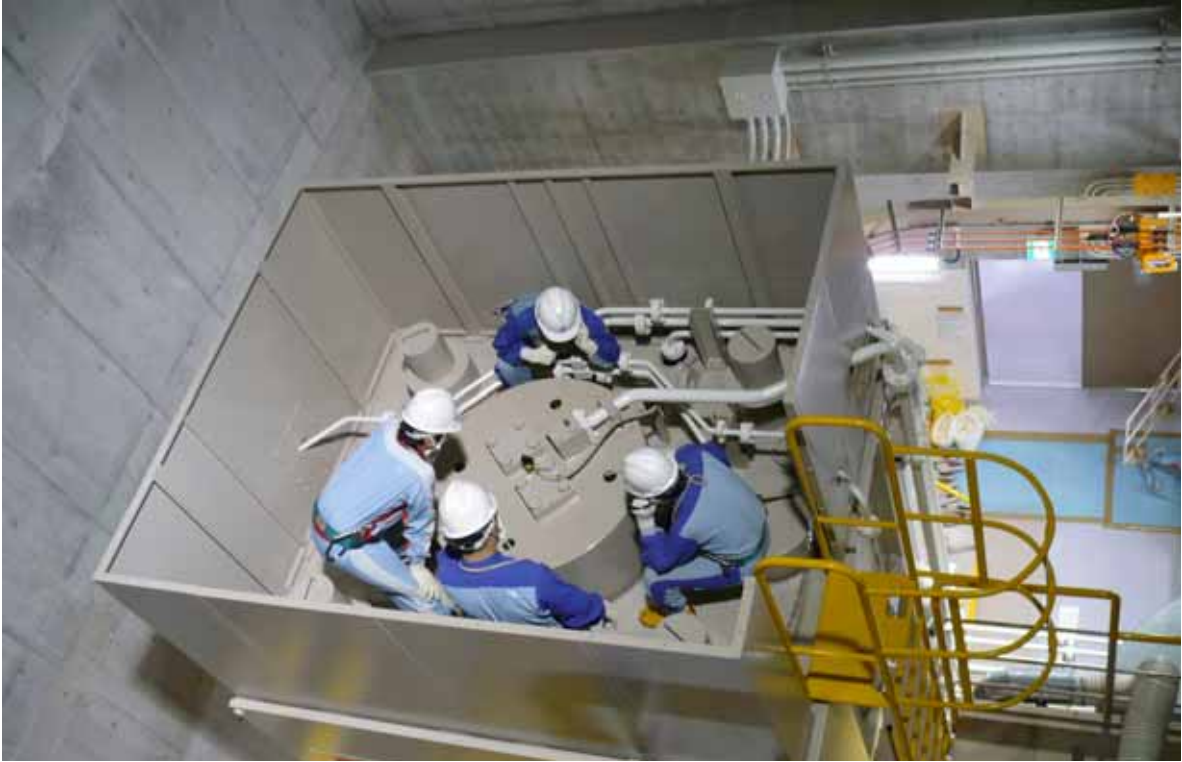
# 高圧圧縮減容装置の漏えい箇所

- 調査の結果、シリンダ作動油が油供給配管と高圧圧縮減容装置シリンダ上部の接続部から漏えいしていた。
- 漏えい量は、約2リットルである。
- 念のため、油を分析した結果、放射性物質は検出されなかった。
- 事象発見時、当該装置は停止中だった。
- 今後、詳細を調査する。
- 本事象による環境への放射能の影響及びプラント運転への影響はない。

油たまり
