伊方3号機セメント固化装置廃棄物処理室空調装置の異常について

21.1.12  
原子力安全対策推進監  
(内線2352)

# 伊方3号機 セメント固化装置廃棄物処理室空調 概略系統図

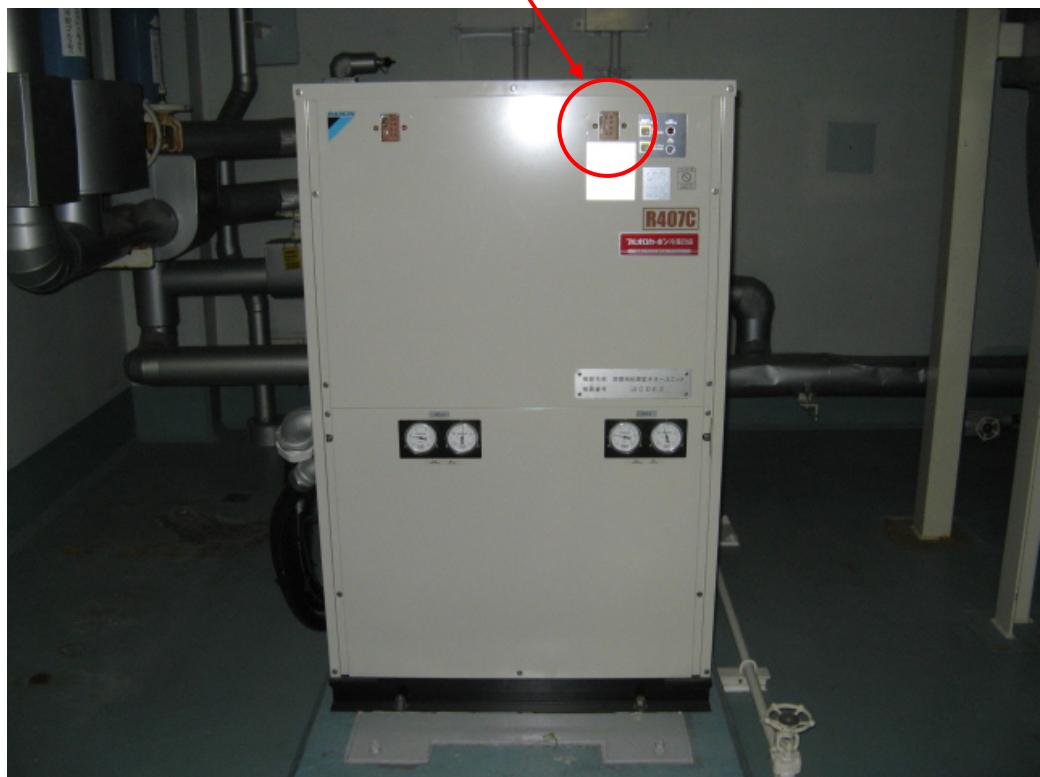
チラーユニット

- 通常運転中の3号機において、12月8日(火)23時14分、セメント固化装置廃棄物処理室チラーユニット3号の停止を示す警報が発信した。12月9日(水)1時34分、保修員が現地確認し、チラーユニットの冷水系統に異常があることを認め、点検を行うこととした。
- チラーユニットが停止しても、セメント固化装置の運転に直ちに影響があるものではないため、準備が整い次第、点検を行う。
- 本事象によるプラントへの影響及び周辺環境への放射能の影響はない。

個別異常表示（高圧異常）ランプ点灯

- 調査の結果、チラーユニットの凝縮器に通水している冷却水の出口弁（流量調整のため少開）内部に付着物があることを確認した。
- これにより、出口弁内部の流路面積が減少し、冷却水の流量が低下したことで、冷媒ガスが十分凝縮されなくなり、凝縮器内の圧力が上昇し、チラーユニットが停止したものと推定される。
- 冷却水出口弁内部の手入れ、凝縮器内部のエアブローを行い、冷却水を適正な流量に調整した後、チラーユニットを運転して異常のないことを確認し、12月18日(金)10時30分、通常状態に復旧した。
- 本事象によるプラントへの影響及び周辺環境への放射能の影響はない。
